Asbestinventarisatetest

Boshovenstraat 12, 3670 Oudsbergen

Attestnummer : 20250628-000163.000

Uitgegeven op : 28.06.2025

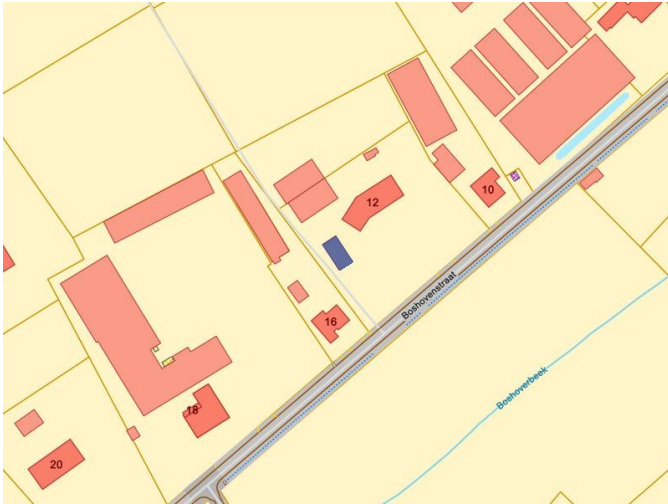
Zone 1: Hoofdgebouw

Tijdens de inspectie vastgesteld:

- 1 Asbestmateriaal**
- 0 Beperkingen
- 0 Uitsluitingen
- 0 Roerende goederen
- 0 Puin, steenslag, (water)bodem
- 2 Adviezen**
- 1 Geen asbest**
