Asbestinventarisatetest

Victor Van Sandelaan 15, 9230 Wetteren

Attestnummer : 20260420-000067.000

Uitgegeven op : 20.04.2026

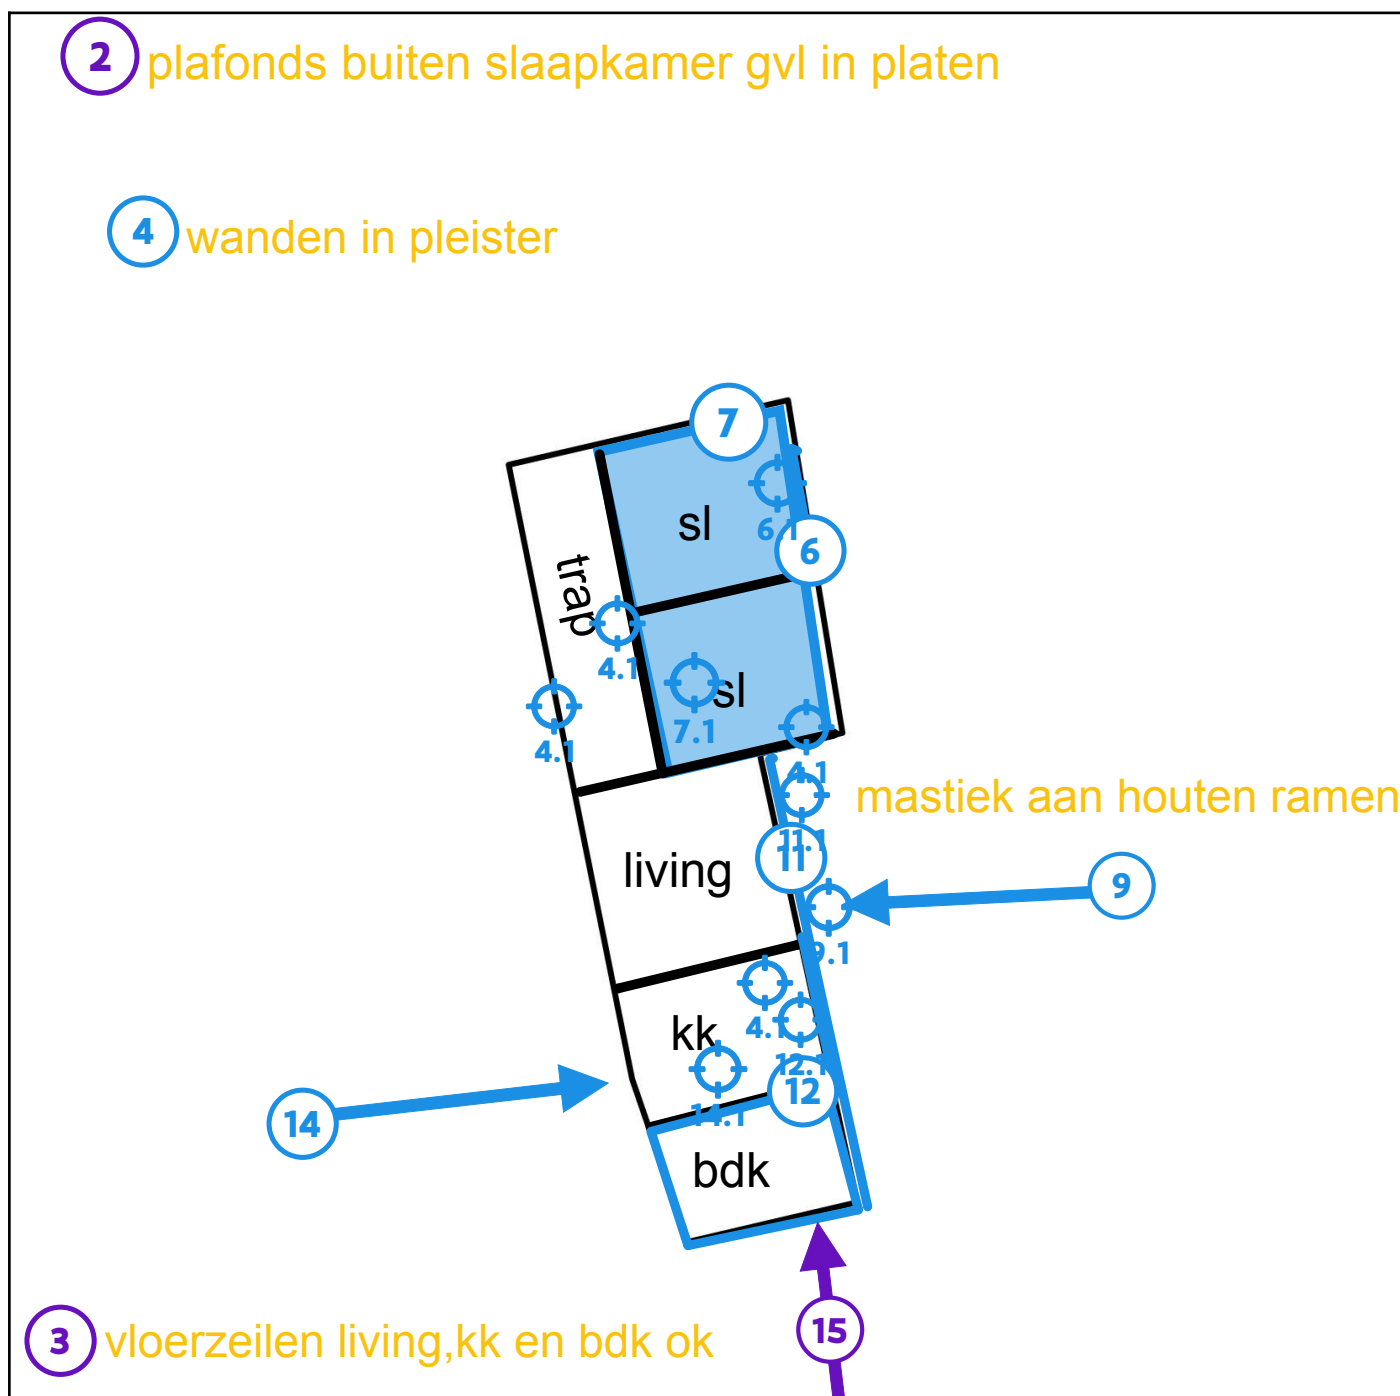
Plan 1.1: Hoofdgebouw plan gvl

Beschrijving	Type	Actie
2. Plafond type: Plaatmateriaal	Advies	-
3. Vloerzeil type: niet asbest verdacht	Advies	-
4. pleisterwerk wanden	Geen asbest	-

4.1 Code: mm01	Mengmonster	-
6. Rf plaat schouw	Geen asbest	-
6.1 Code: Mm8	Puntmonster	-
7. pleisterwerk plafond	Geen asbest	-
7.1 Code: mm02	Mengmonster	-
9. mastiek houten ramen	Geen asbest	-
9.1 Code: Mm05	Puntmonster	-
11. Bitumenlaag plint	Geen asbest	-
11.1 Code: Mm7	Puntmonster	-
12. Faiancelijm	Geen asbest	-
12.1 Code: Mm10	Puntmonster	-
14. Coating wasbak	Geen asbest	-
14.1 Code: Mm9	Puntmonster	-
15. Ketel van na 2001	Overige ruimte of materiaal	-

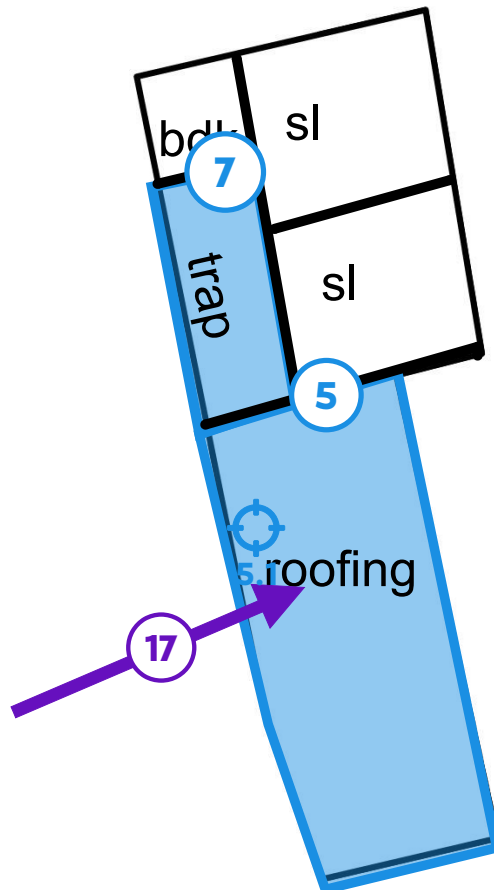
Plan 1.2: Hoofdgebouw plan 1e

Beschrijving	Type	Actie
2. Plafond type: Plaatmateriaal	Advies	-
4. pleisterwerk wanden	Geen asbest	-
5. roofing dak	Geen asbest	-
5.1 Code: Mm6	Puntmonster	-

7. pleisterwerk plafond	Geen asbest	-
17. Schouw type: inox	Overige ruimte of materiaal	-

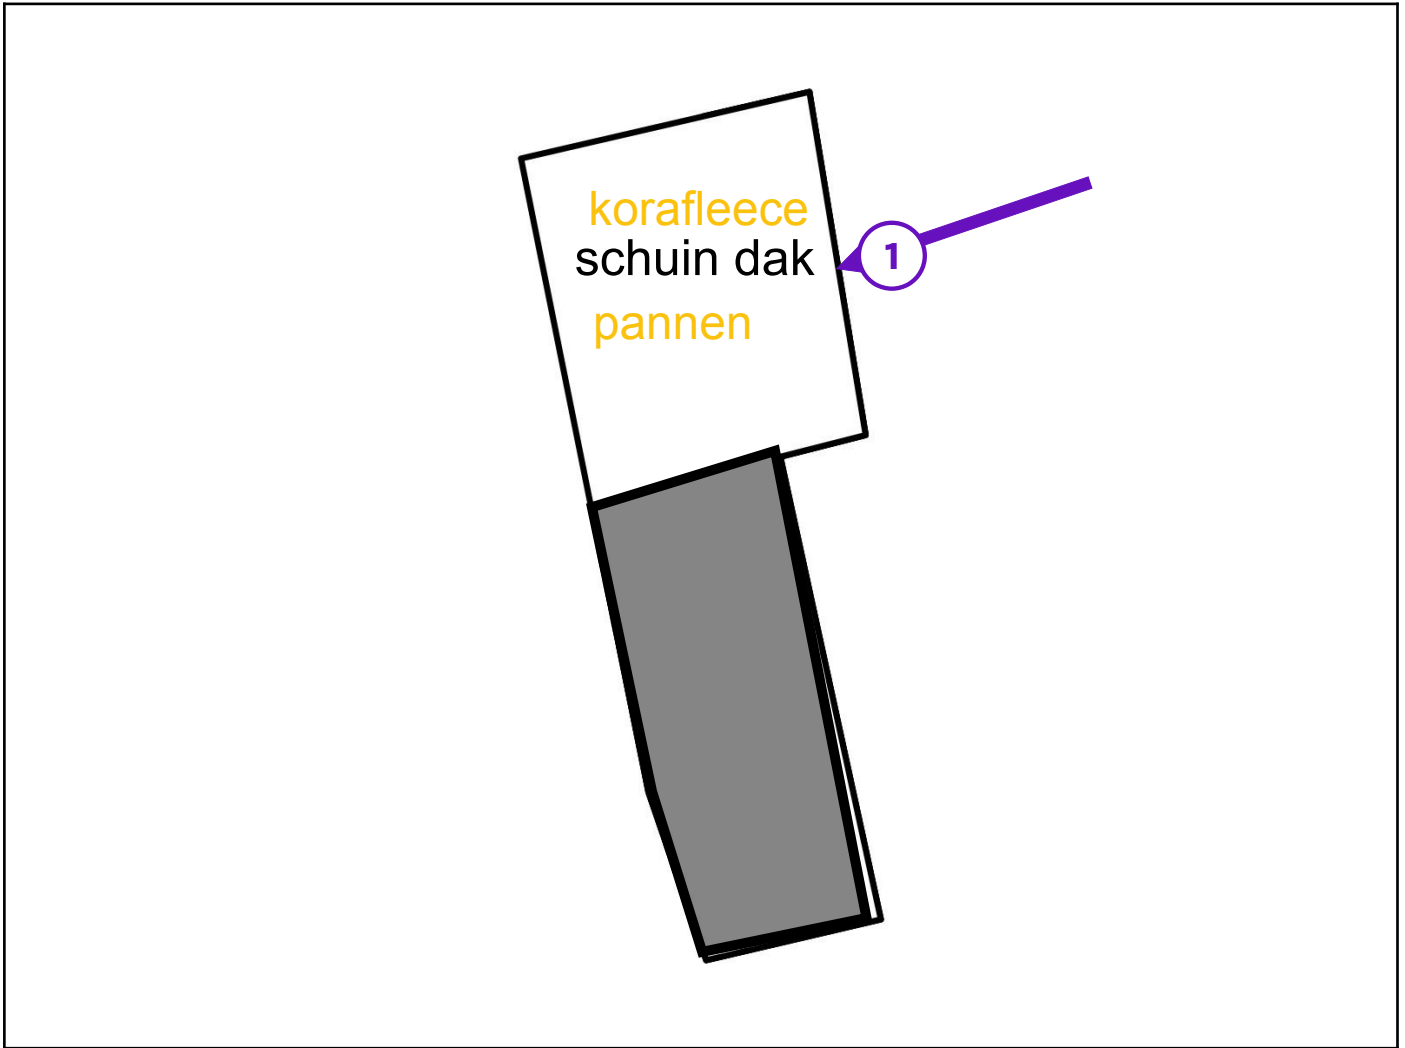
Plan 1.3: Hoofdgebouw plan dak

Beschrijving	Type	Actie
1. Binnenkant schouw	Beperking	-
18. Dak type: pannen	Overige ruimte of materiaal	-
19. Onderdak type: korafleece	Overige ruimte of materiaal	-

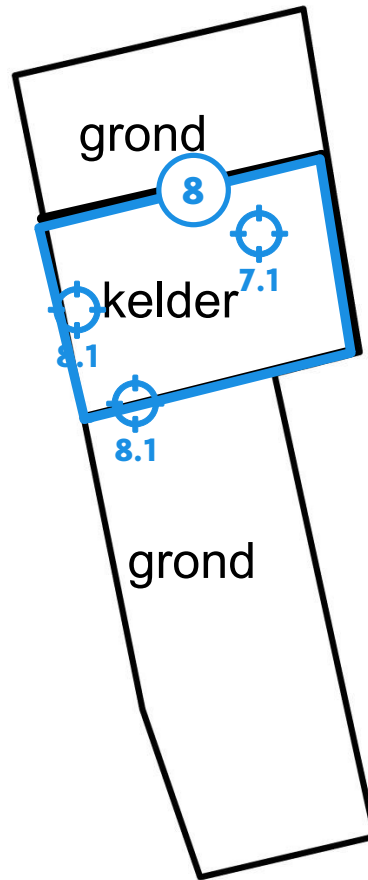
Plan 1.4: Hoofdgebouw plan kelder

Beschrijving	Type	Actie
7. pleisterwerk plafond	Geen asbest	-
7.1 Code: mm02	Mengmonster	-
8. Cementering kelder	Geen asbest	-
8.1 Code: Mm3	Mengmonster	-

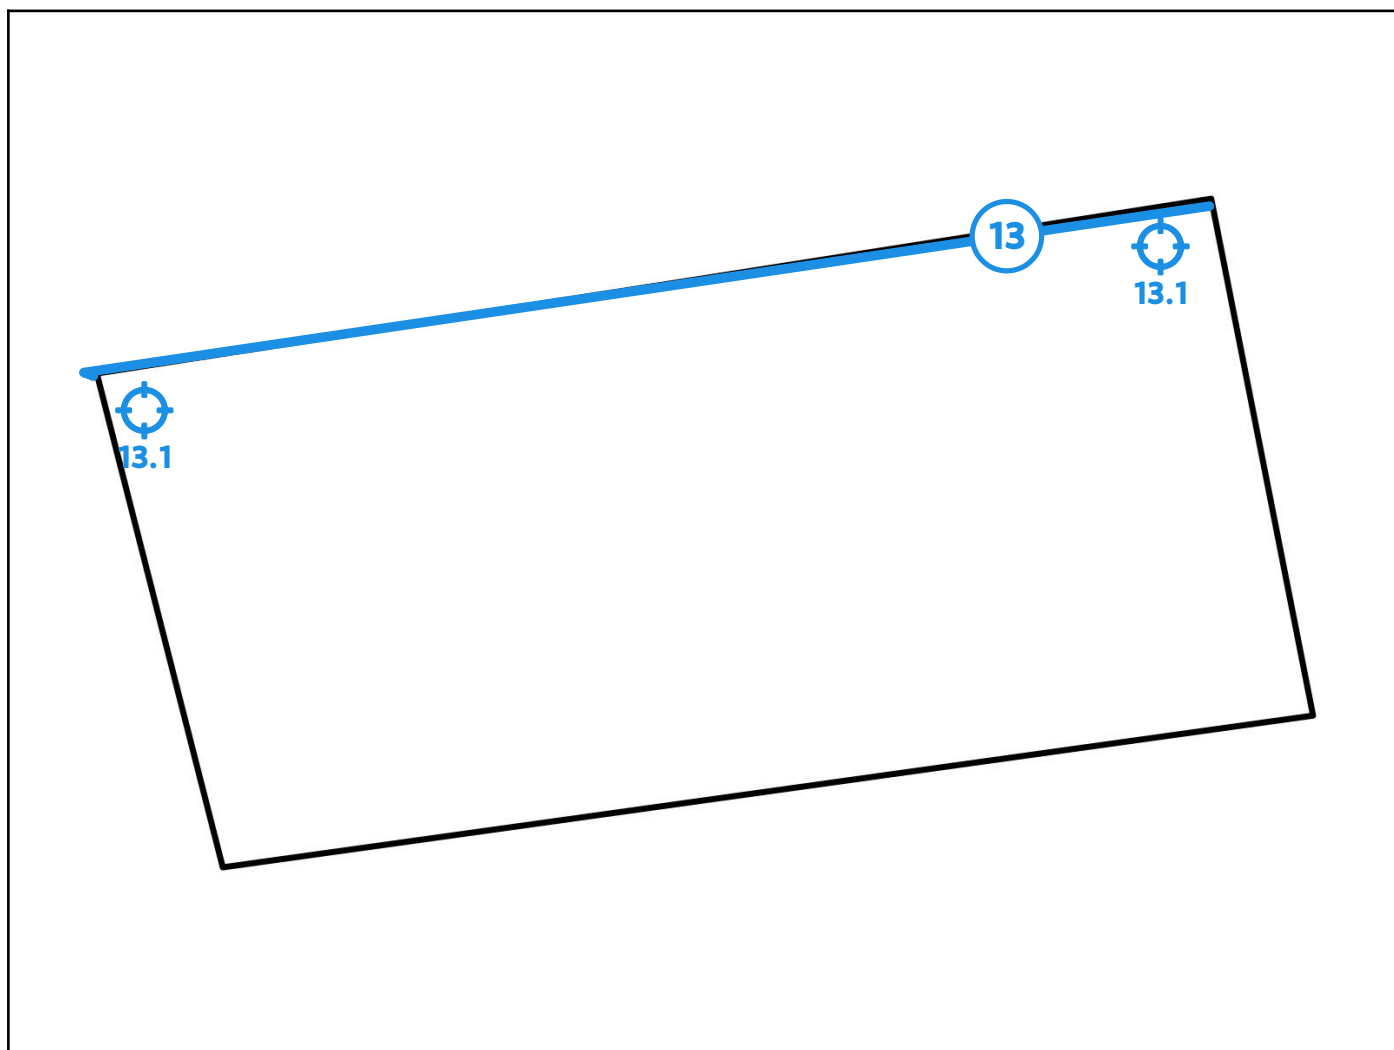
Plan 2.1: Kippenhok plan gvl

Beschrijving	Type	Actie
13. crepi gevel	Geen asbest	-
13.1 Code: Mm4	Mengmonster	-

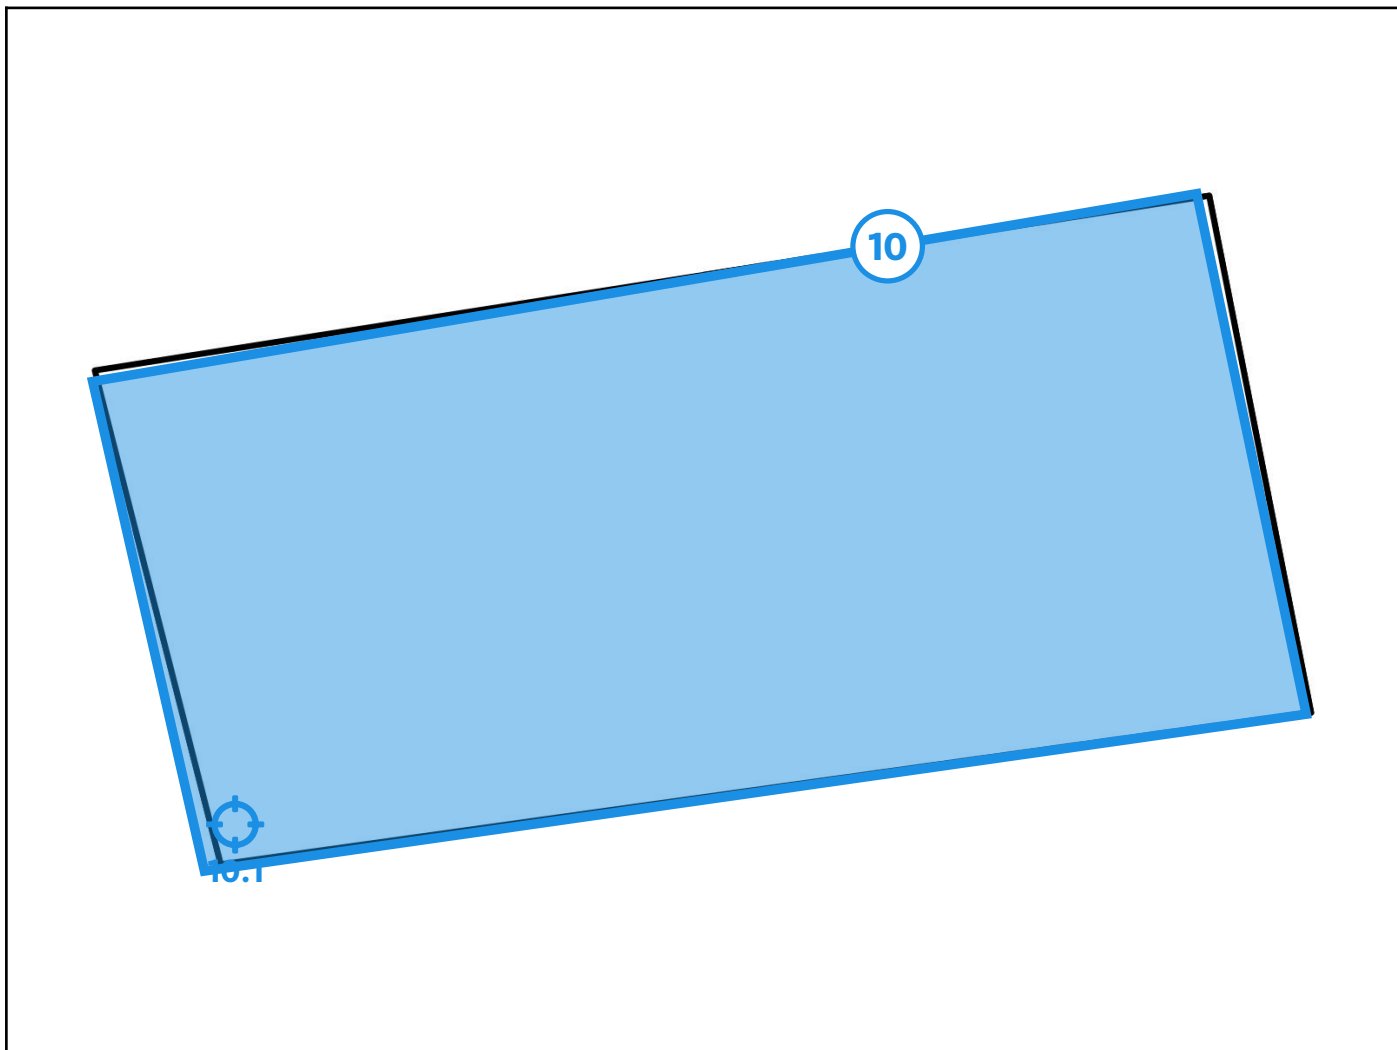
Plan 2.2: Kippenhok plan dak

Beschrijving	Type	Actie
10. Golfplaten bitumen kippenhok	Geen asbest	-
10.1 Code: Mm11	Puntmonster	-

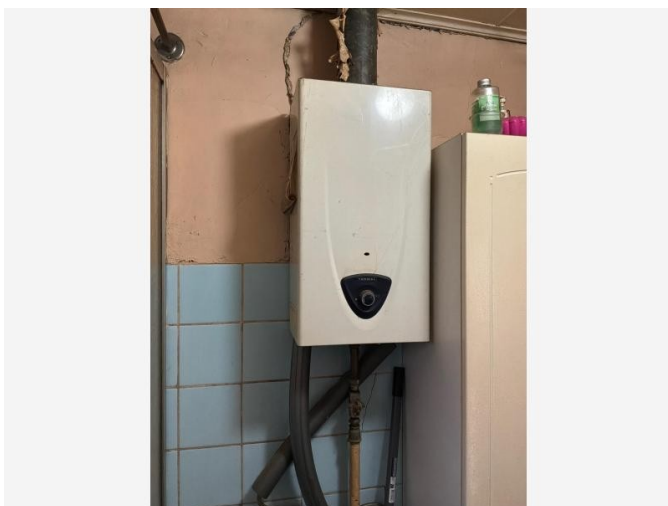
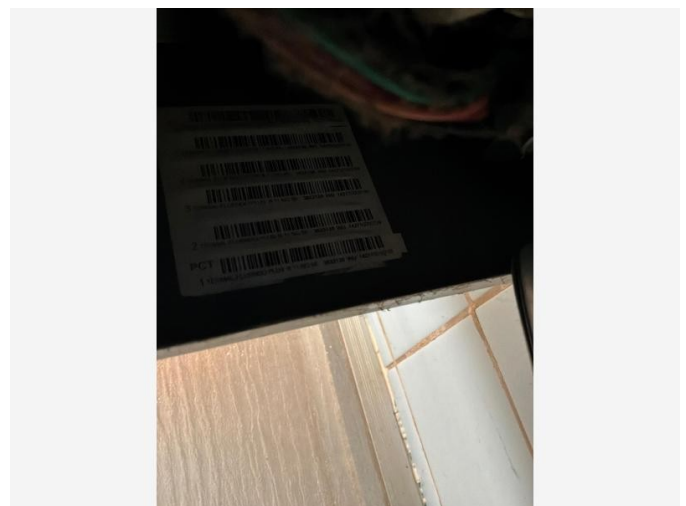
Beschrijving	Notitie	Terug te vinden op plannen
Fiche 15: Ketel van na 2001	Deze ketel is van na 2001 en kan dus geen asbest verdachte materialen bevatten.	Plan 1.1: Hoofdgebouw plan gvl
Fiche 16: mastiek type: siliconen	Aanwezig in alle ramen, buiten de andere aangeduide types.	-
Fiche 17: Schouw type: inox	Dit schouw type is niet asbest verdacht. (Deze zijn steekproefsgewijs vastgesteld en kunnen, indien de vastelling dit niet toeliet, geen uitspraak doen over de volledige schouw.)	Plan 1.2: Hoofdgebouw plan 1e
Fiche 18: Dak type: pannen	Dit dak type is niet asbest verdacht.	Plan 1.3: Hoofdgebouw plan dak
Fiche 19: Onderdak type: korafleece	Dit onderdak type is niet asbest verdacht. (Deze zijn steekproefsgewijs vastgesteld en kunnen, indien de vastelling dit niet toeliet, geen uitspraak doen over het volledige onderdak.)	Plan 1.3: Hoofdgebouw plan dak
