Asbestinventarisatetest

Patersonstraat 92/3, 8020 Oostkamp

Attestnummer : 20260430-000390.000

Uitgegeven op : 30.04.2026

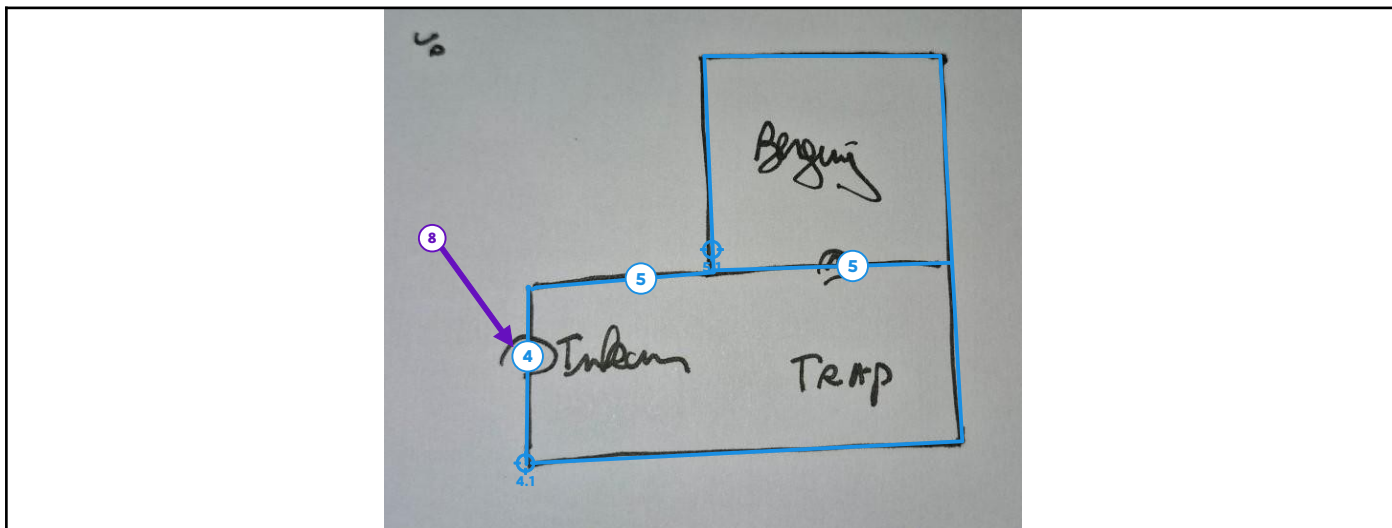
Plan 1.1: gelijkvloers kopie

Beschrijving	Type	Actie
4. crepi (buitenmuur)	Geen asbest	-
4.1 Code: MM3	Mengmonster	-
5. PW (muren)	Geen asbest	-
5.1 Code: MM1	Mengmonster	-
8. mastiek (deur)	Overige ruimte of materiaal	-

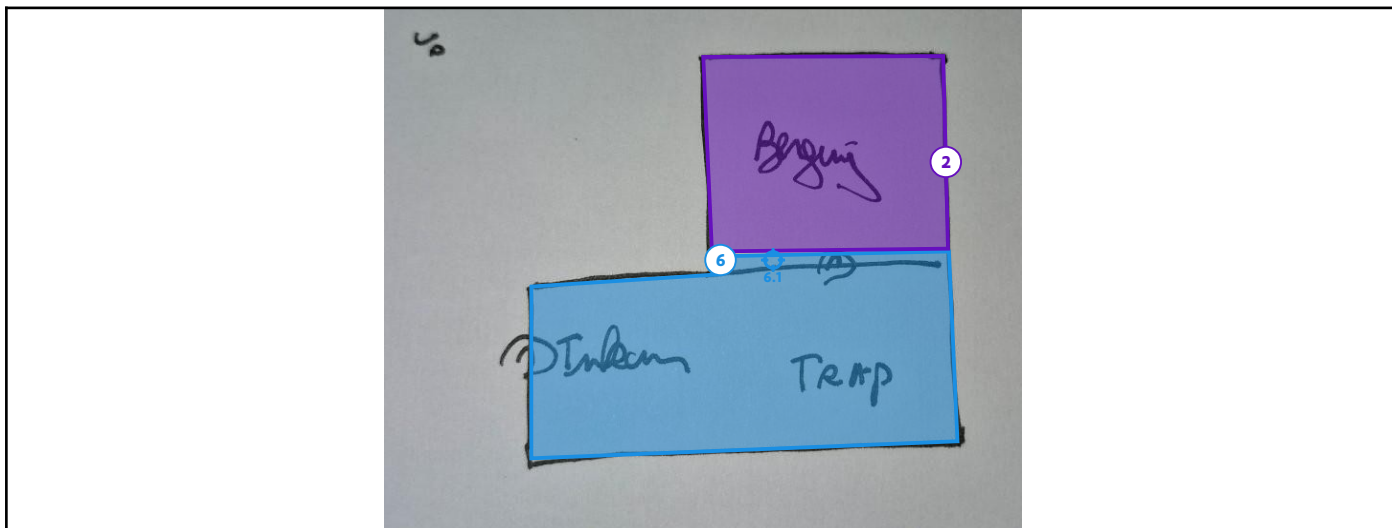
Plan 1.2: gelijkvloers kopie

Beschrijving	Type	Actie
2. valse plafonds	Advies	-
6. PW (plafonds)	Geen asbest	-
6.1 Code: MM2	Mengmonster	-

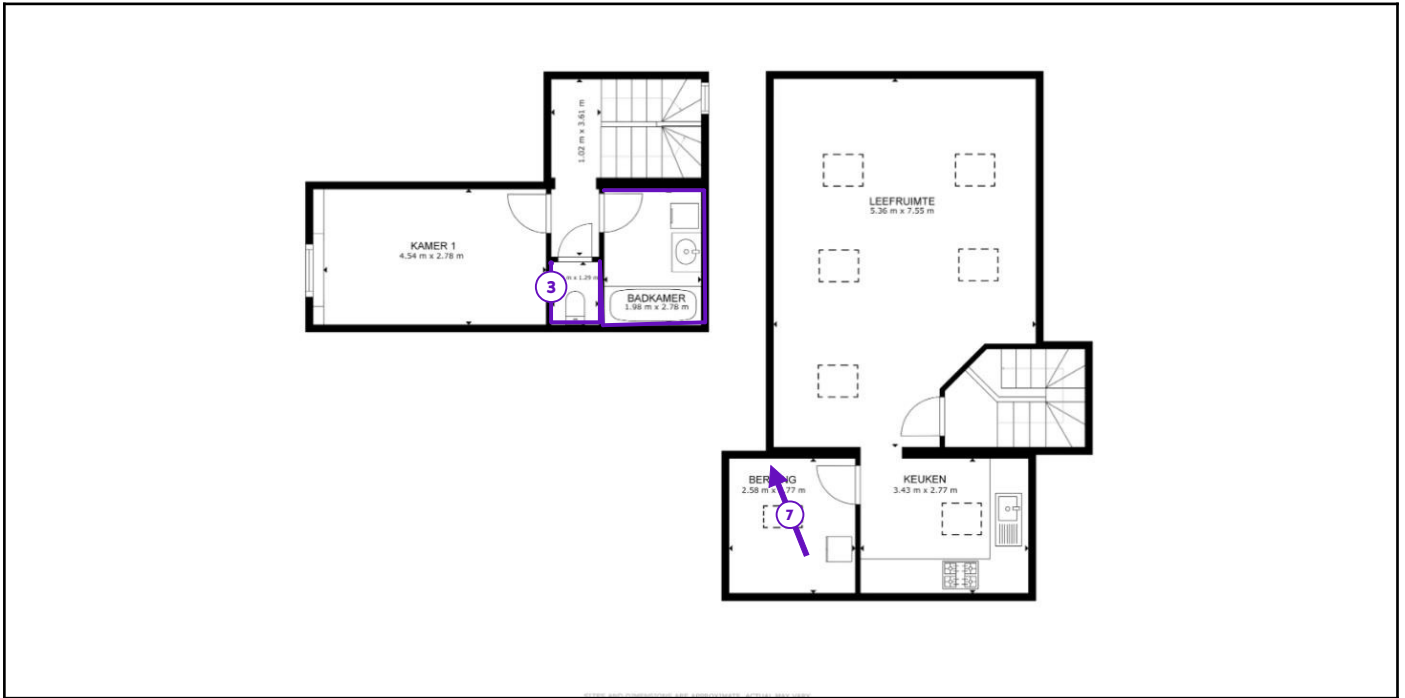
Plan 1.5: 1ste en 2de verdieping kopie kopie

Beschrijving	Type	Actie
3. wandtegels (zwarte lijm)	Advies	-
7. cv-ketel	Overige ruimte of materiaal	-
