# Asbestinventarisatetest

Lekkernijstraatje 10, 2800 Mechelen

Attestnummer : **20260515-000261.000**

Uitgegeven op : **15.05.2026**

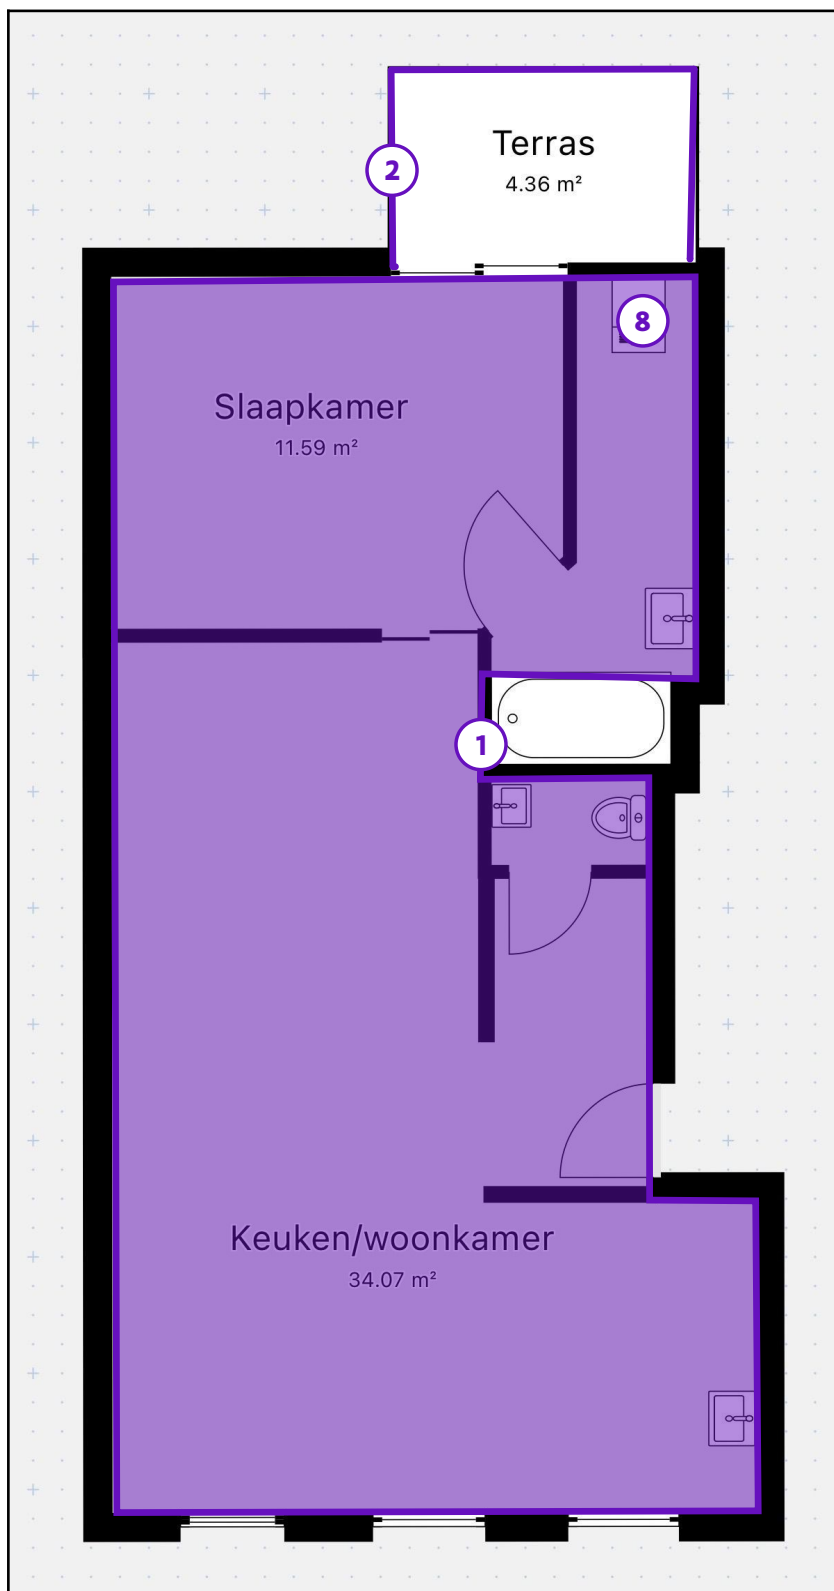
## Plan 1.1: Gelijkvloers - vloertegels - cv ketel

1. Vloertegels (niet verdacht)	Advies	-
2. Houten/kunststof wanden & plafonds	Advies	-
8. Geen asbestverdachte materialen aan de recente CV-ketel	Overige ruimte of materiaal	-

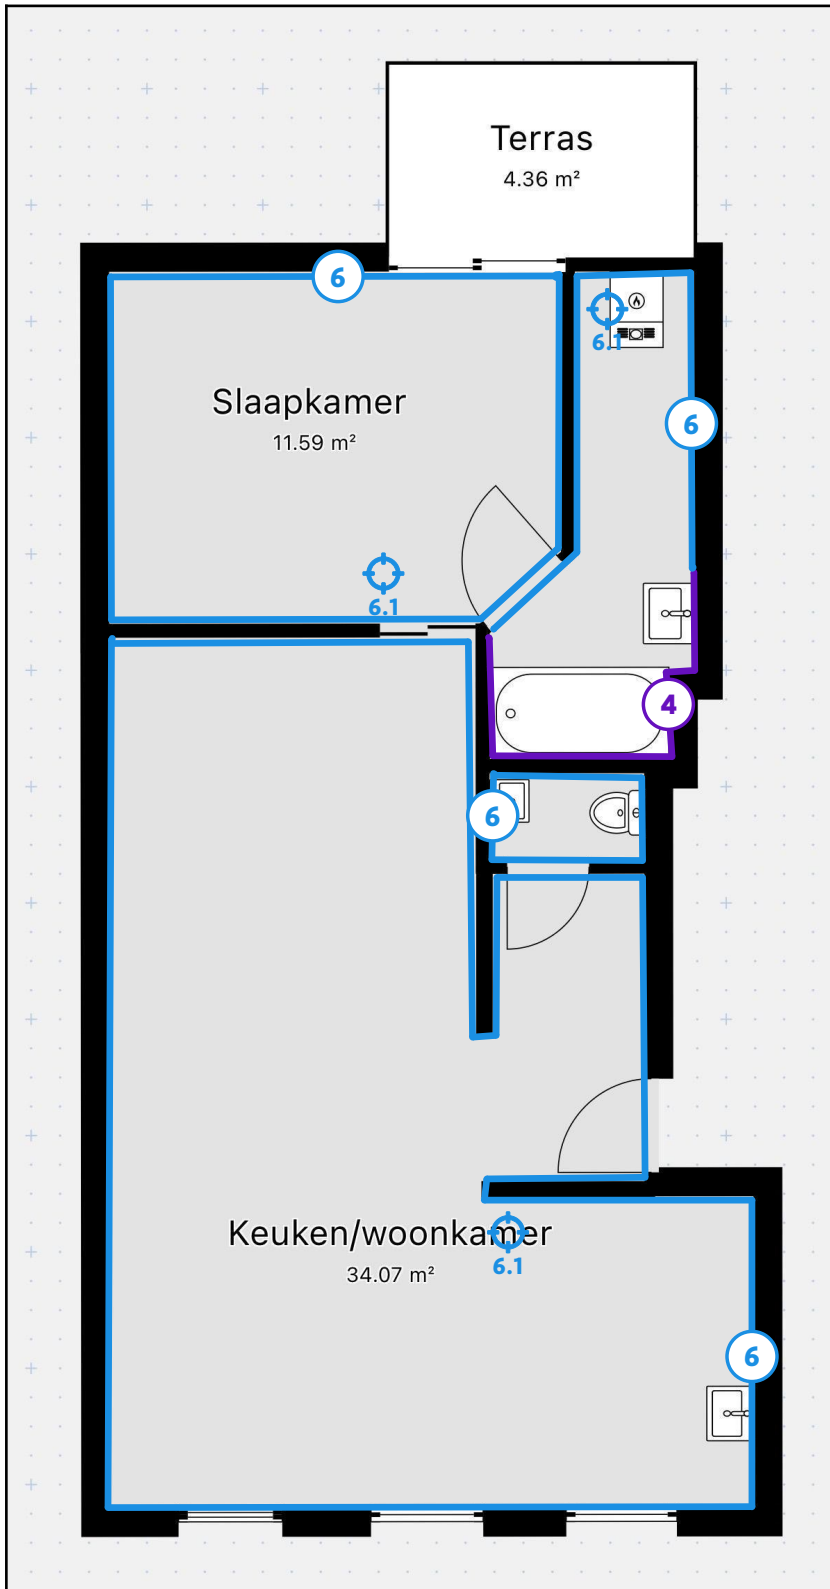
## Plan 1.2: Gelijkvloers - pleisterwerk wanden

4. Materialen achter da wandtegels	Advies	-
6. Pleisterwerk wanden	Geen asbest	-
6.1 Code: Mn1 pleister wanden	Mengmonster	-

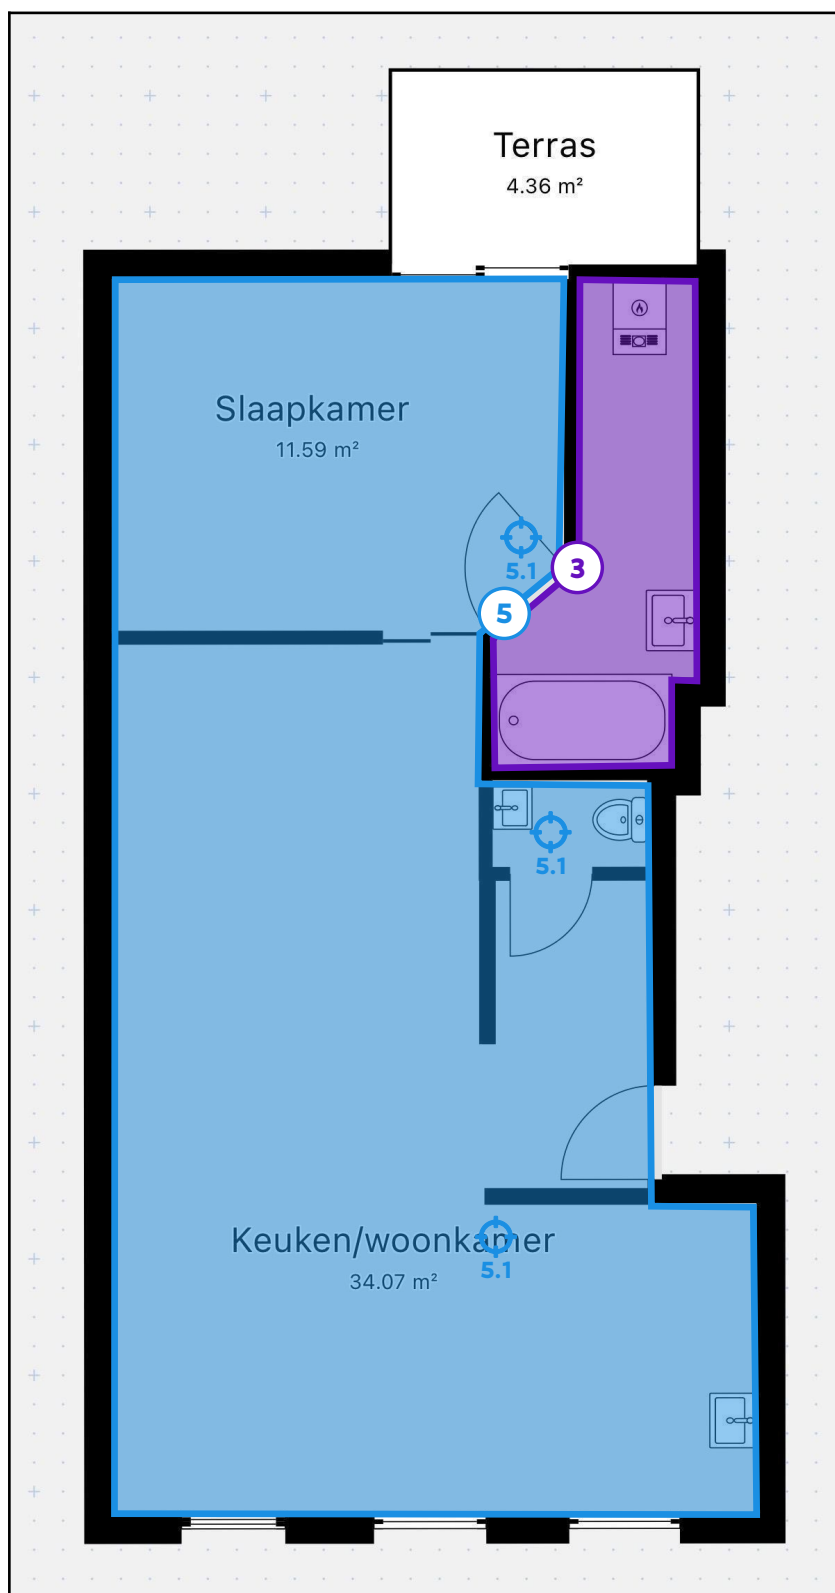
## Plan 1.3: Gelijkvloers - pleisterwerk plafonds

3. Gipsplaat wanden en/of plafonds	Advies	-
5. Pleisterwerk plafonds	Geen asbest	-
5.1 Code: Mn2 pleister plafond	Mengmonster	-

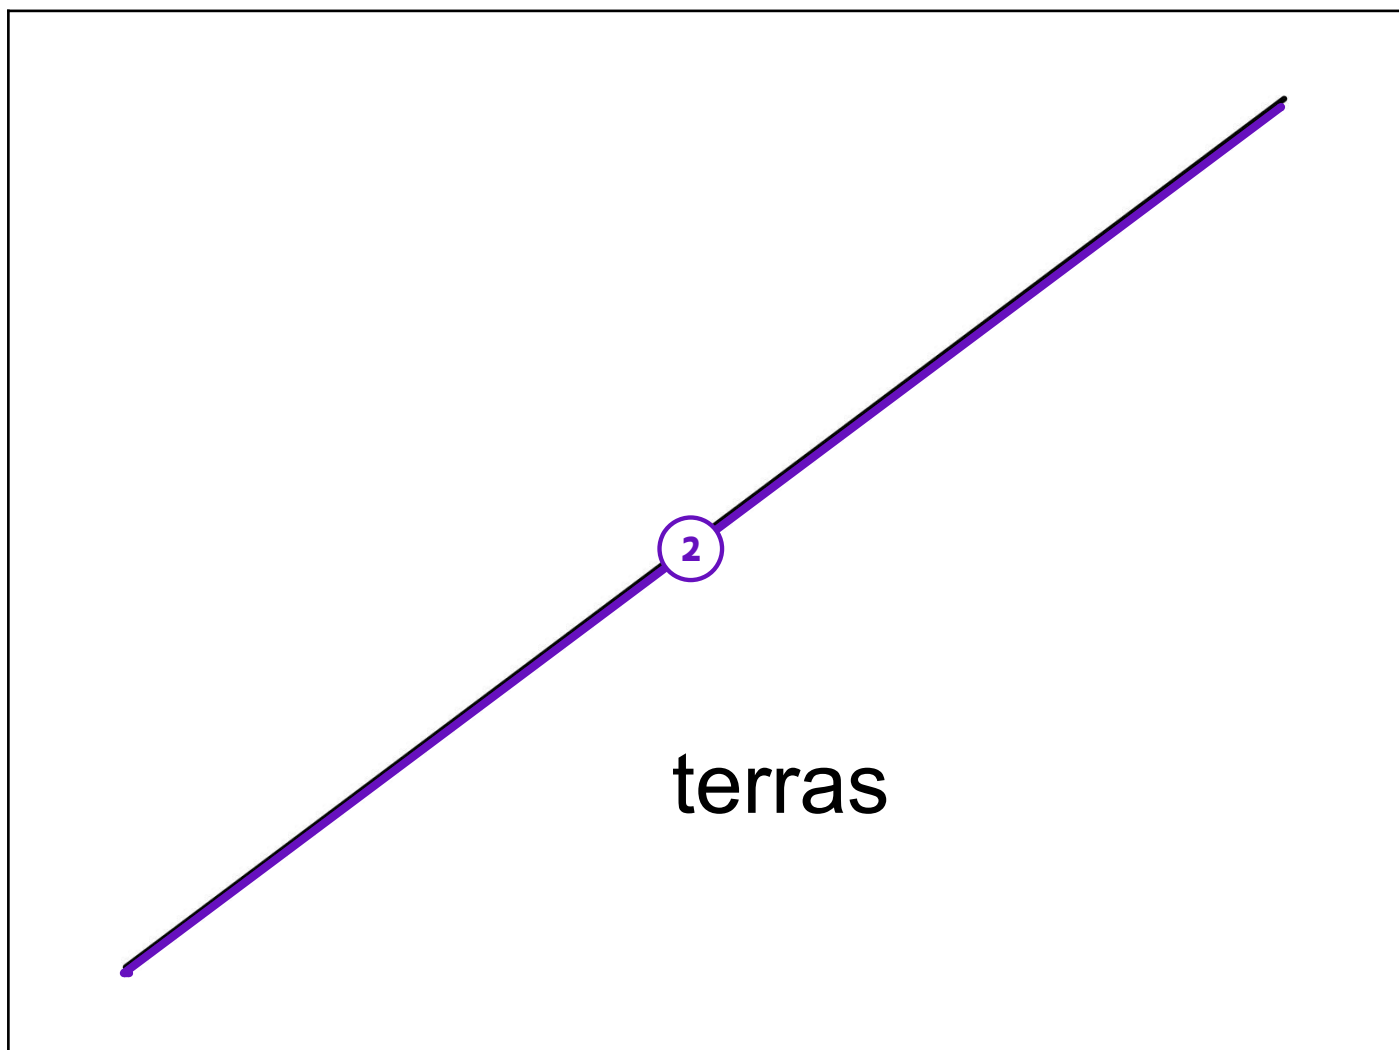
## Plan 2.1: Tuinmuur - in steen en hout

Beschrijving	Type	Actie
2. Houten/kunststof wanden & plafonds	Advies	-
