Asbestinventarisatetest

Pensstraat 31, 9070 Destelbergen

Attestnummer : 20260505-000558.000

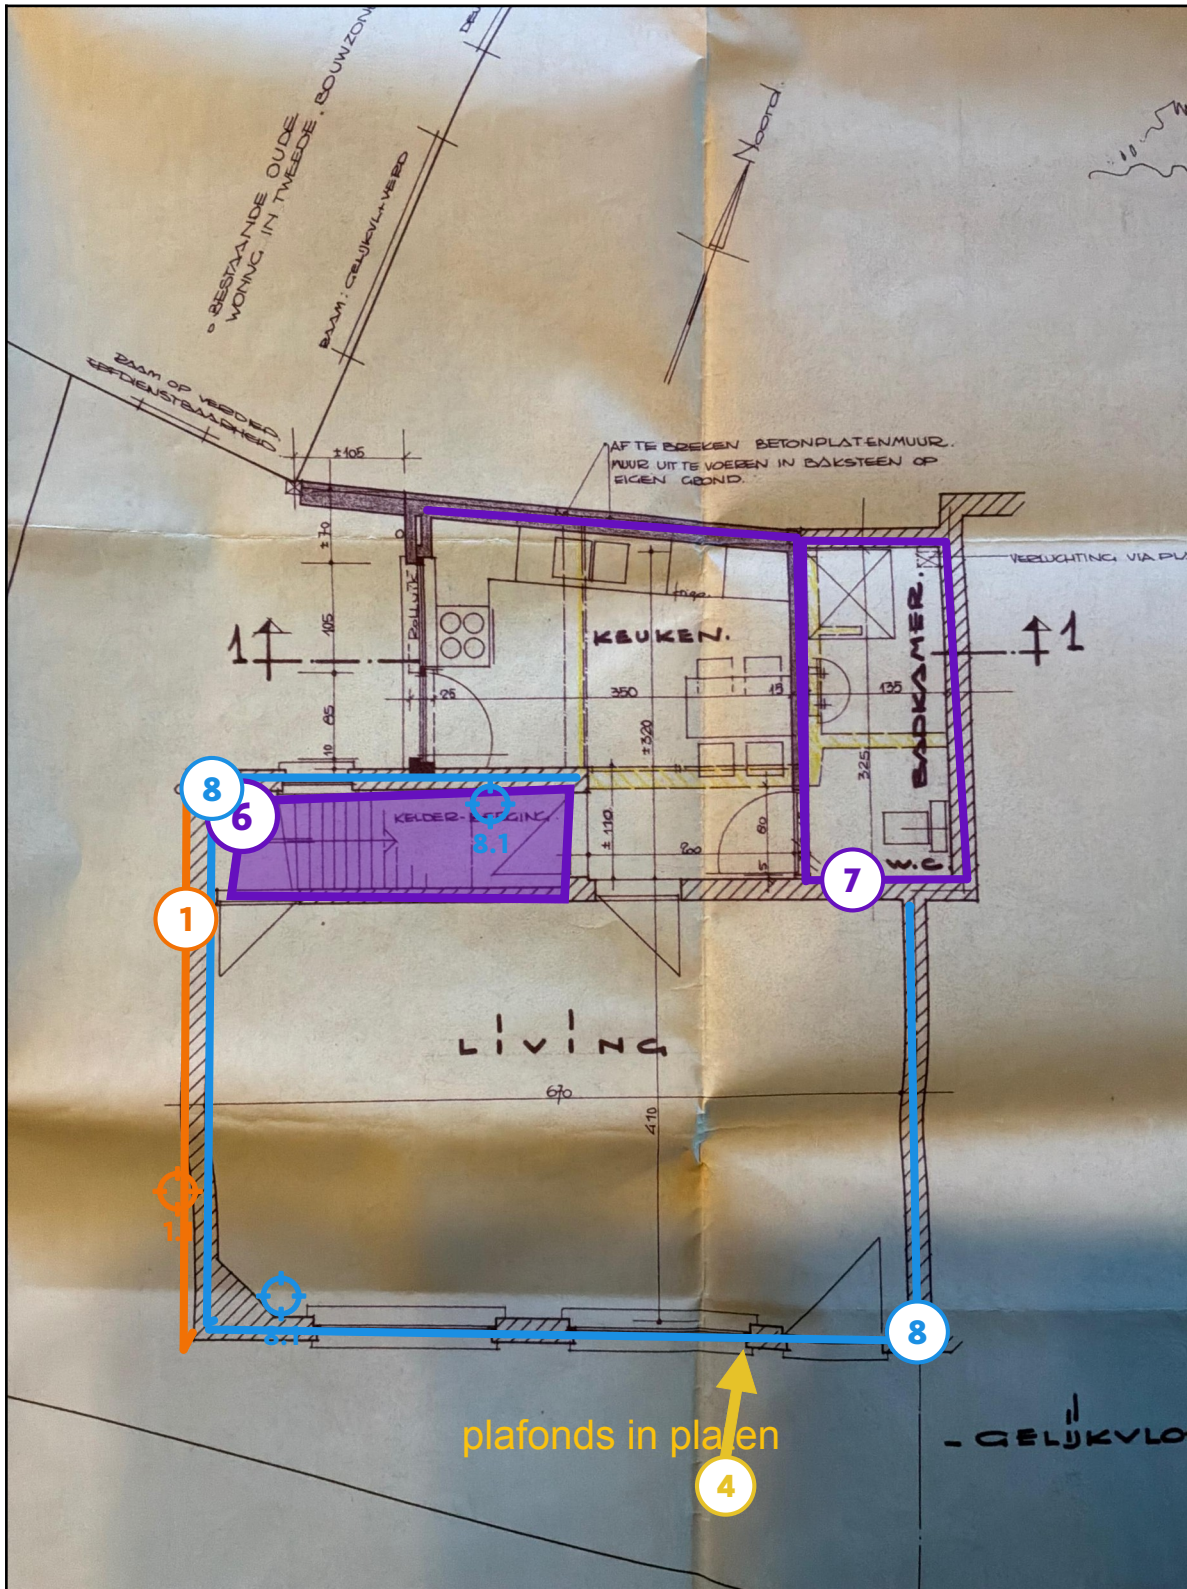
Plan 1.1: Gvl

1. Leien gevel	Asbestmateriaal	Verwijderen
1.1 Code: Mm3	Puntmonster	-
4. Bakeliet Tellerkast	Asbestmateriaal	Zorgvuldig beheren
5. Plafond type: Plaatmateriaal	Advies	-
6. Vloerzeil type: niet asbest verdacht	Advies	-
7. faiancelijm achter tegels	Advies	-
8. pleisterwerk wanden	Geen asbest	-
8.1 Code: mm01	Mengmonster	-

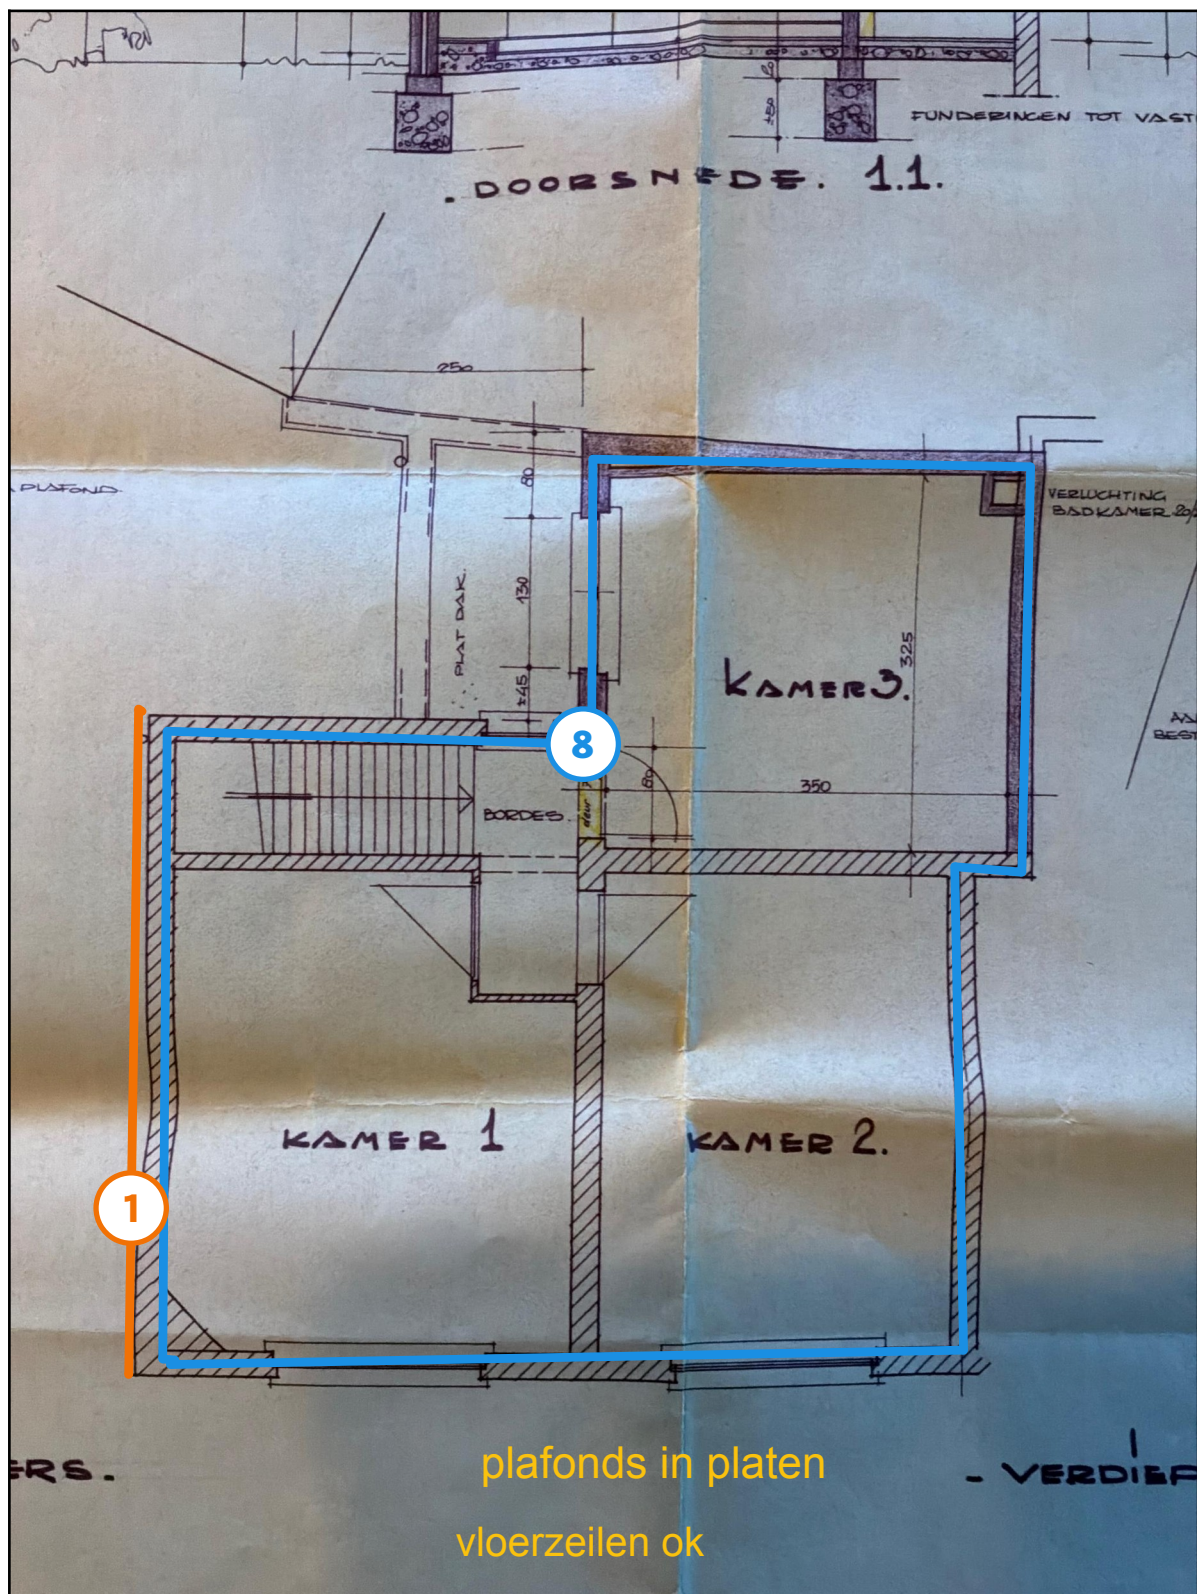
Plan 1.2: 1e

1. Leien gevel	Asbestmateriaal	Verwijderen
5. Plafond type: Plaatmateriaal	Advies	-
6. Vloerzeil type: niet asbest verdacht	Advies	-
8. pleisterwerk wanden	Geen asbest	-

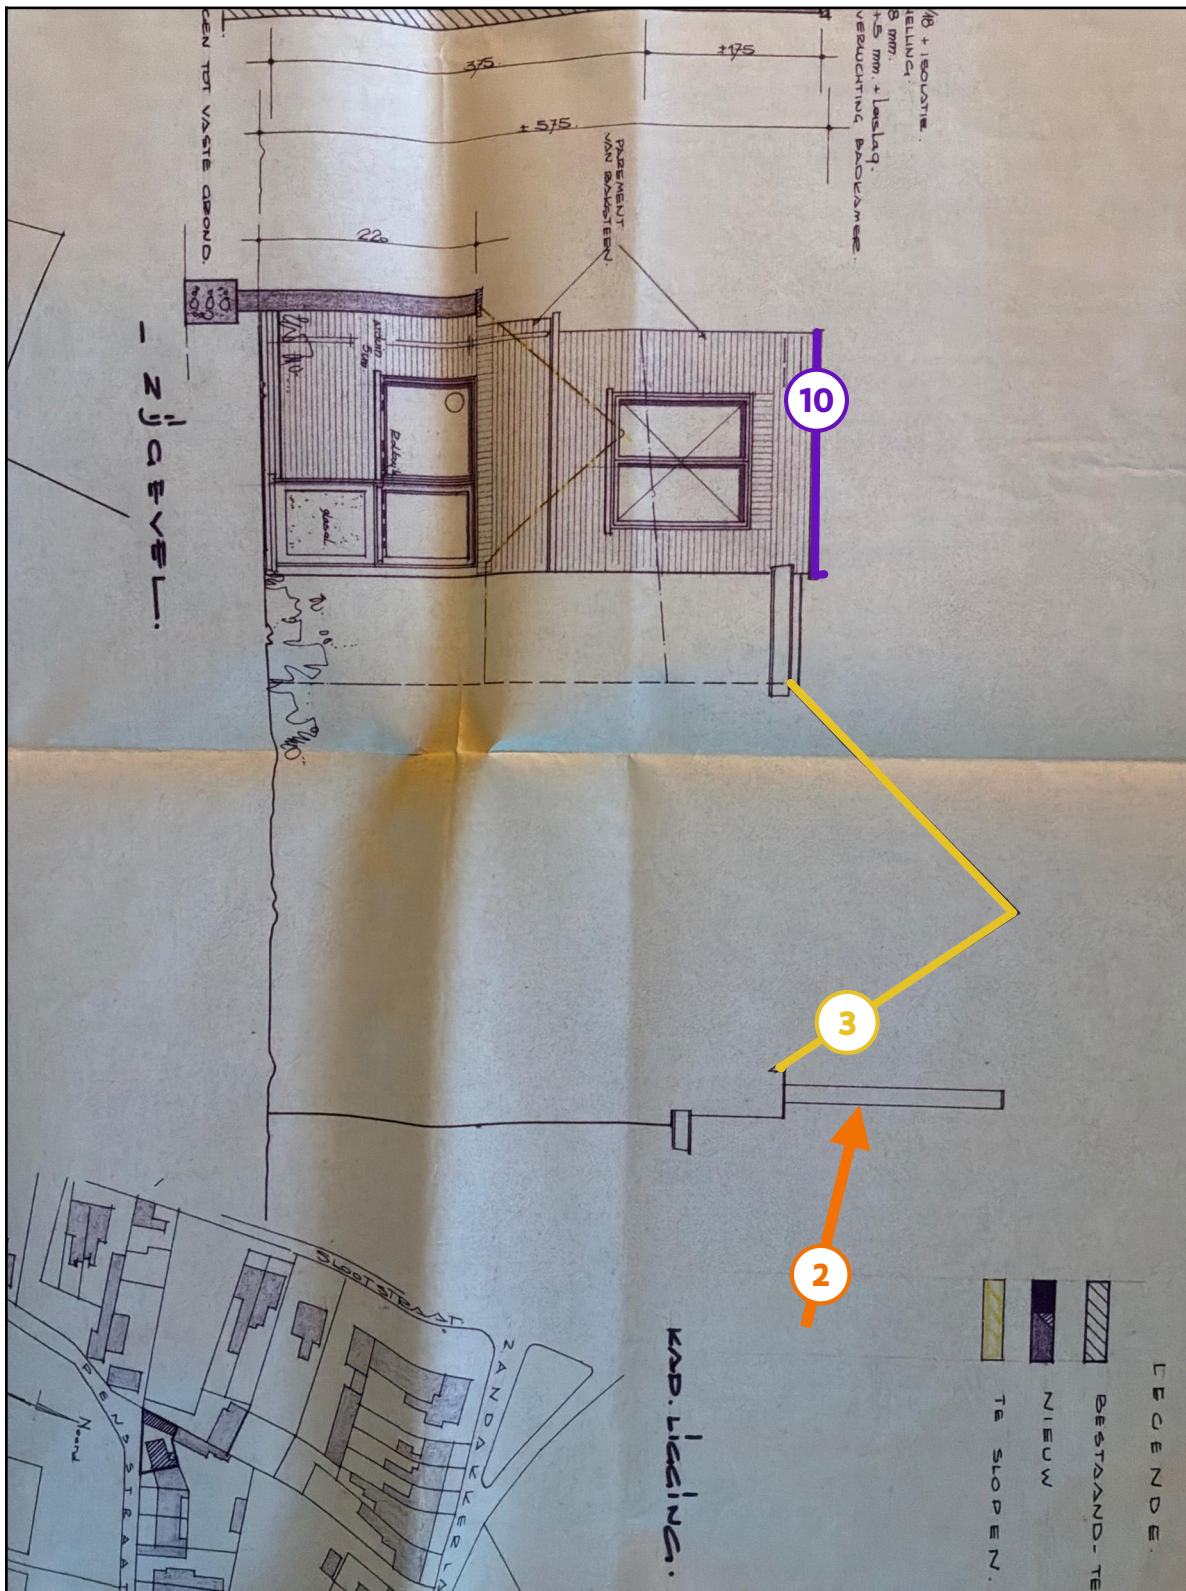
Plan 1.3: Snede

2. Asbest cement rookgaskanaal	Asbestmateriaal	Verwijderen
3. menuiserite onderdak	Asbestmateriaal	Zorgvuldig beheren
10. Plat dak EPDM	Overige ruimte of materiaal	-

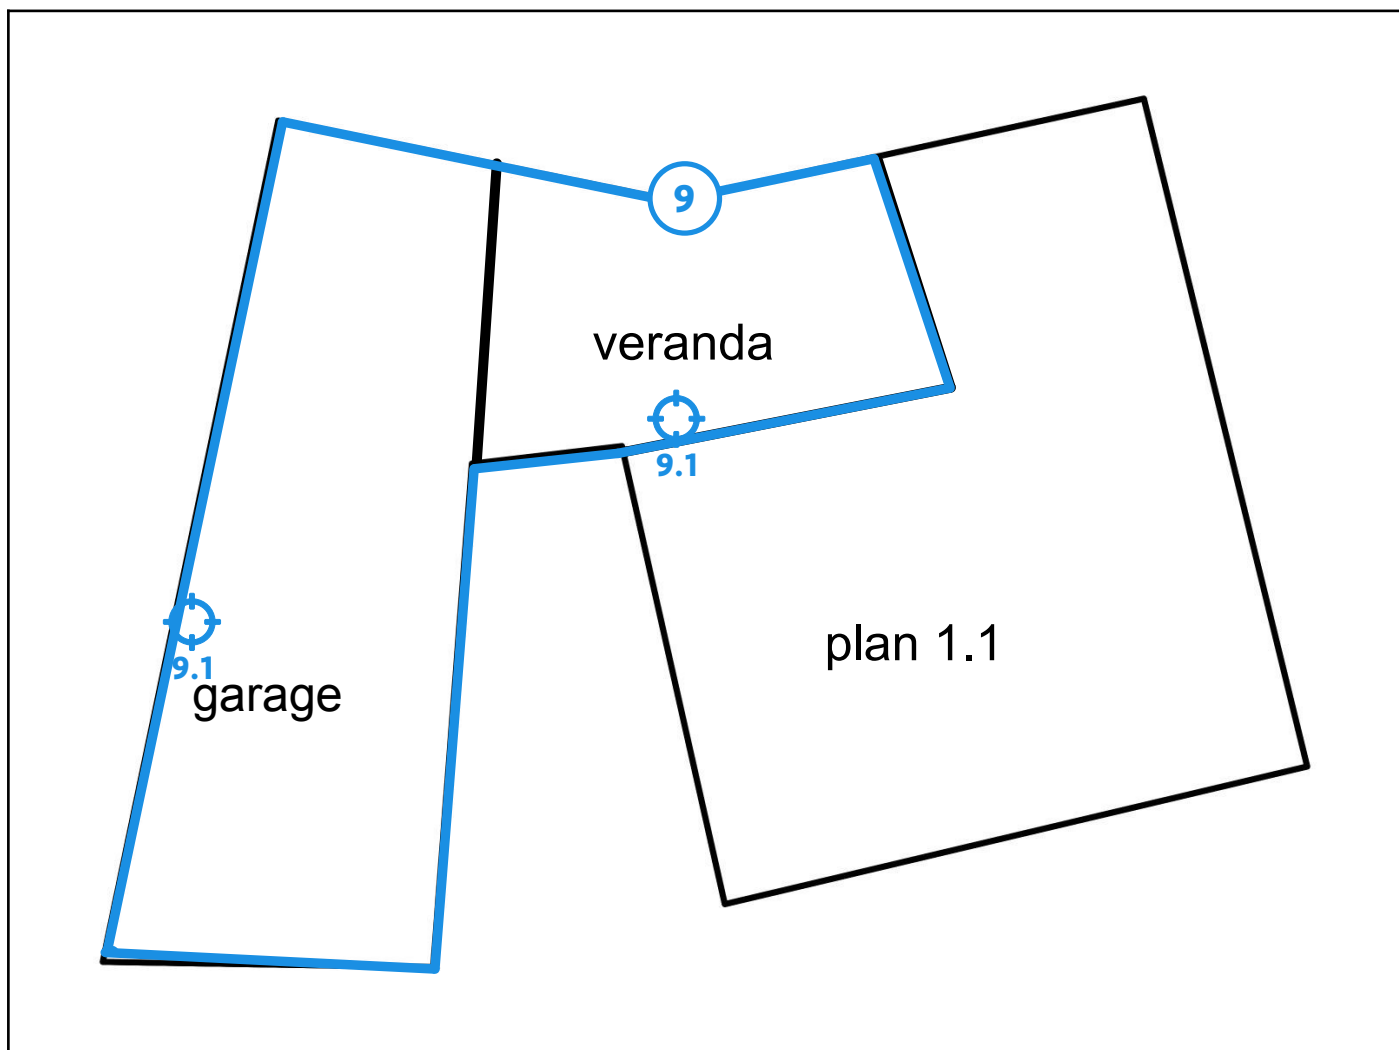
Plan 1.4: Hoofdgebouw plan garage

Beschrijving	Type	Actie
9. Cementering garage en veranda	Geen asbest	-
9.1 Code: Mm2	Mengmonster	-

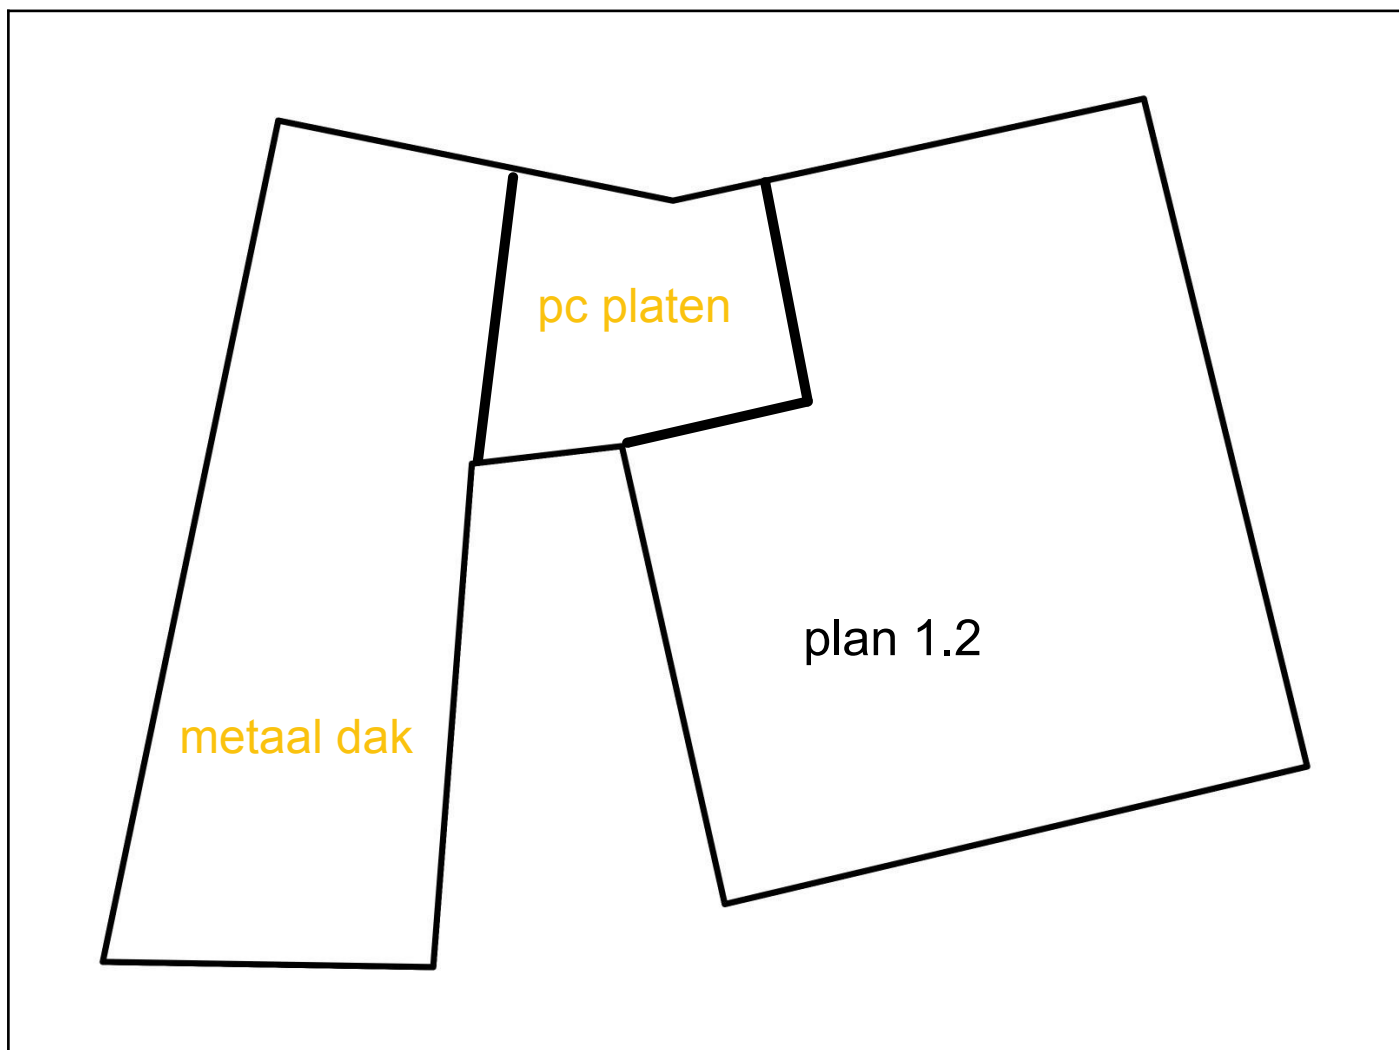
Plan 1.5: Hoofdgebouw plan garage dak

Beschrijving	Type	Actie
12. Dak type: niet asbest verdacht	Overige ruimte of materiaal	-

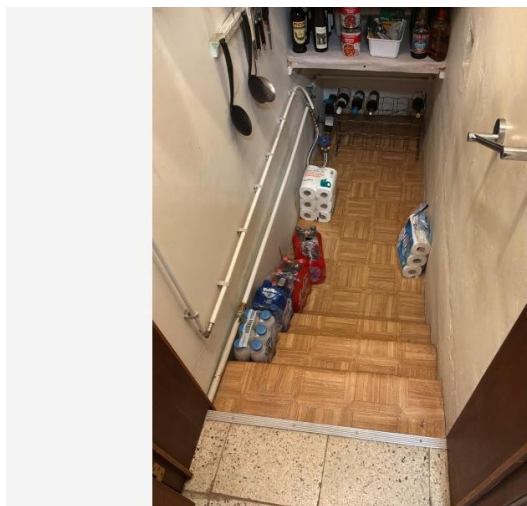
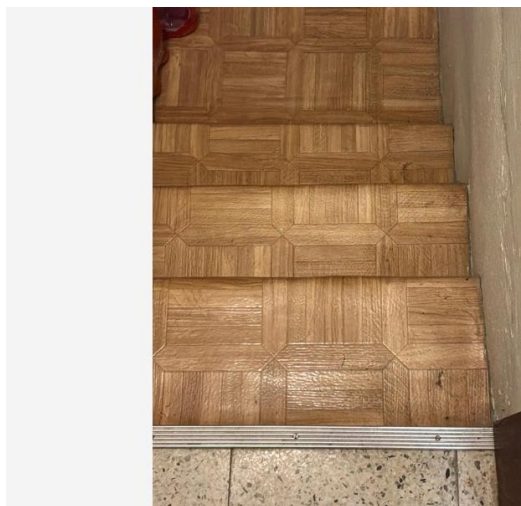
De asbestdeskundige beoordeelt het materiaal als niet-asbestverdacht.
