# Asbestinventarisatetest

Poverstraat 26, 1701 Dilbeek

Attestnummer : 20230525-000207.000

Uitgegeven op : 25.05.2023

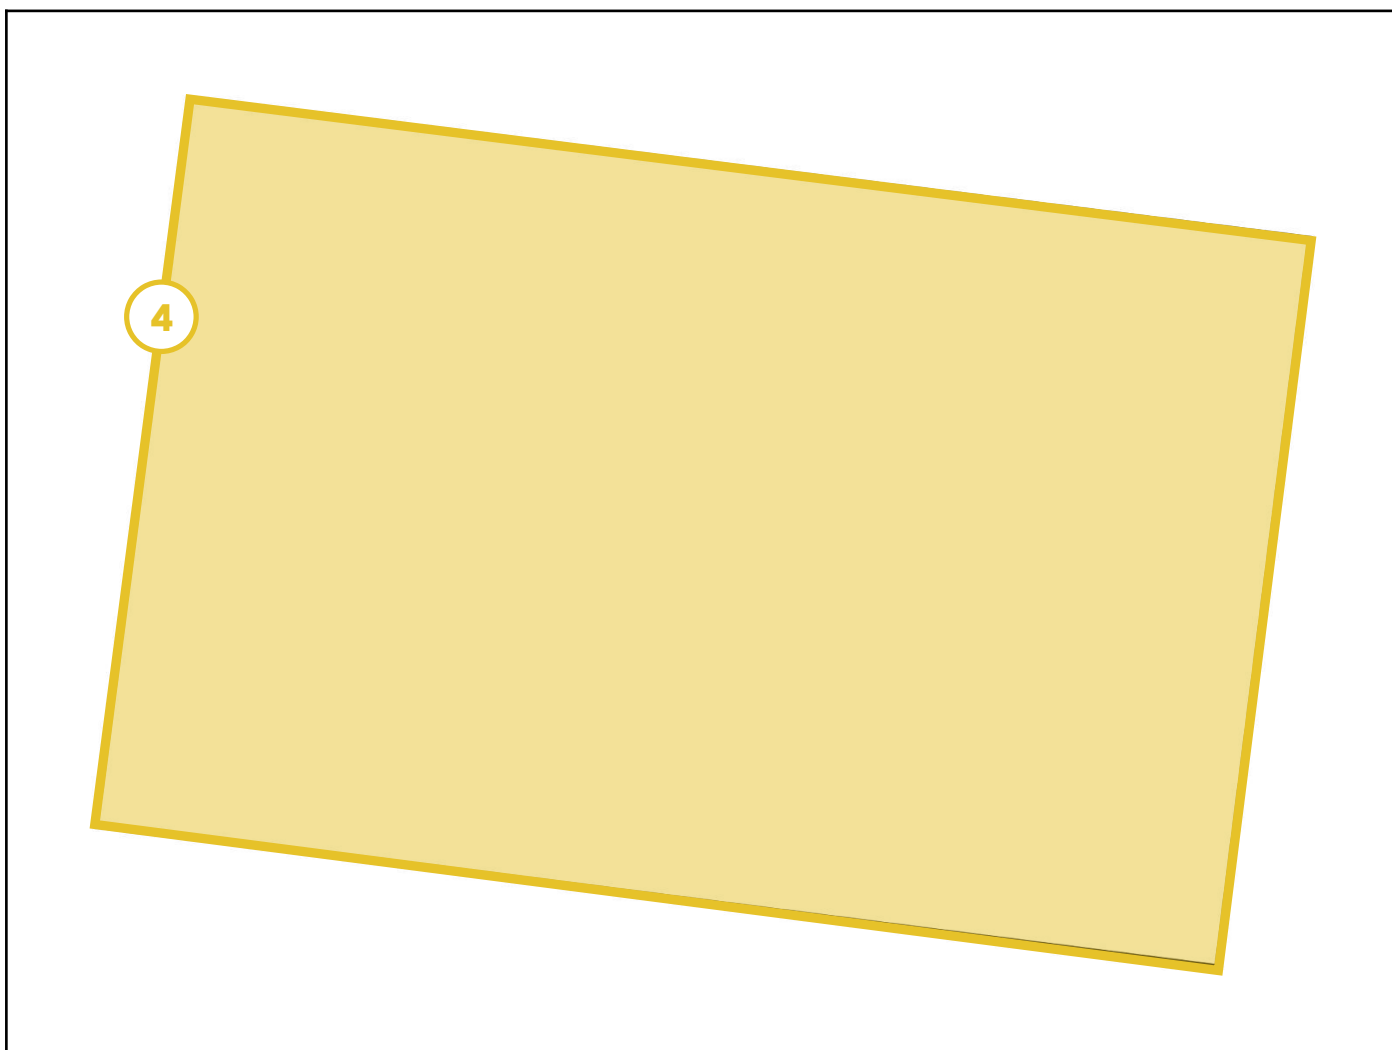
## Plan 1.1: Hoofdgebouw plan - Dak

Beschrijving	Type	Actie
4. Onderdak type Menuiserite - Dak	Asbestmateriaal	Zorgvuldig beheren

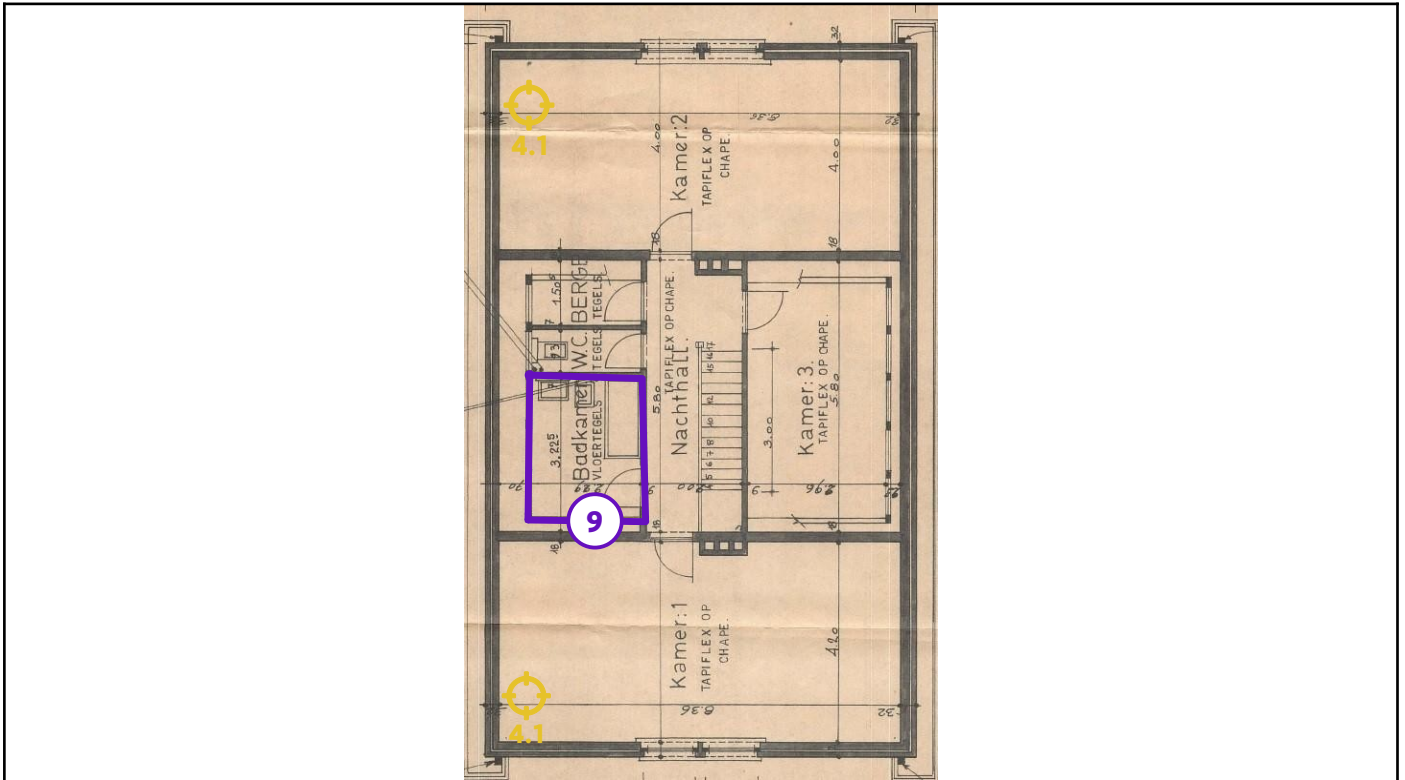
## Plan 1.3: Hoofdgebouw plan - Verdiep 1

Beschrijving	Type	Actie
4. Onderdak type Menuiserite - Dak	Asbestmateriaal	Zorgvuldig beheren
4.1 Code: MM03	Mengmonster	-
9. Tegellijm faience	Advies	-

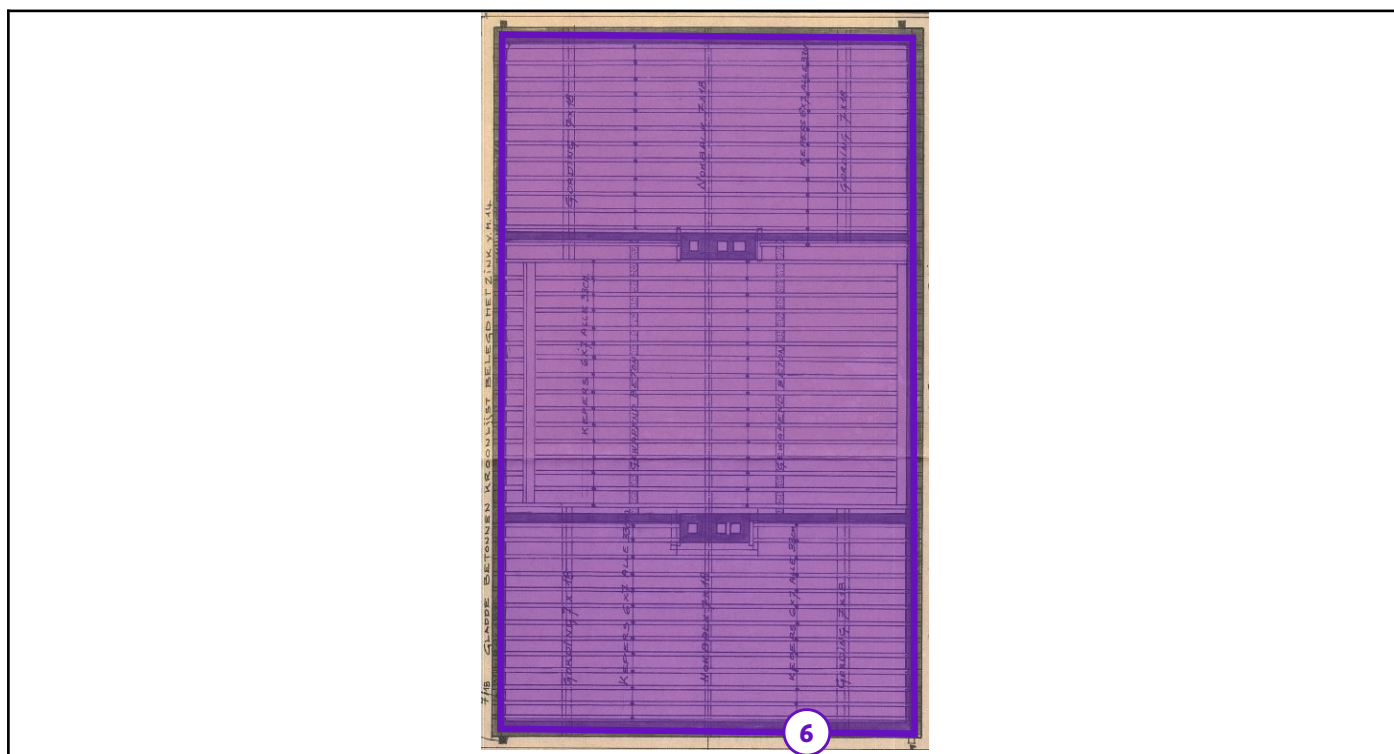
## Plan 1.4: Hoofdgebouw plan - Zolder - Verdiep 2

Beschrijving	Type	Actie
6. Zolderverdieping - VD2	Beperking	-

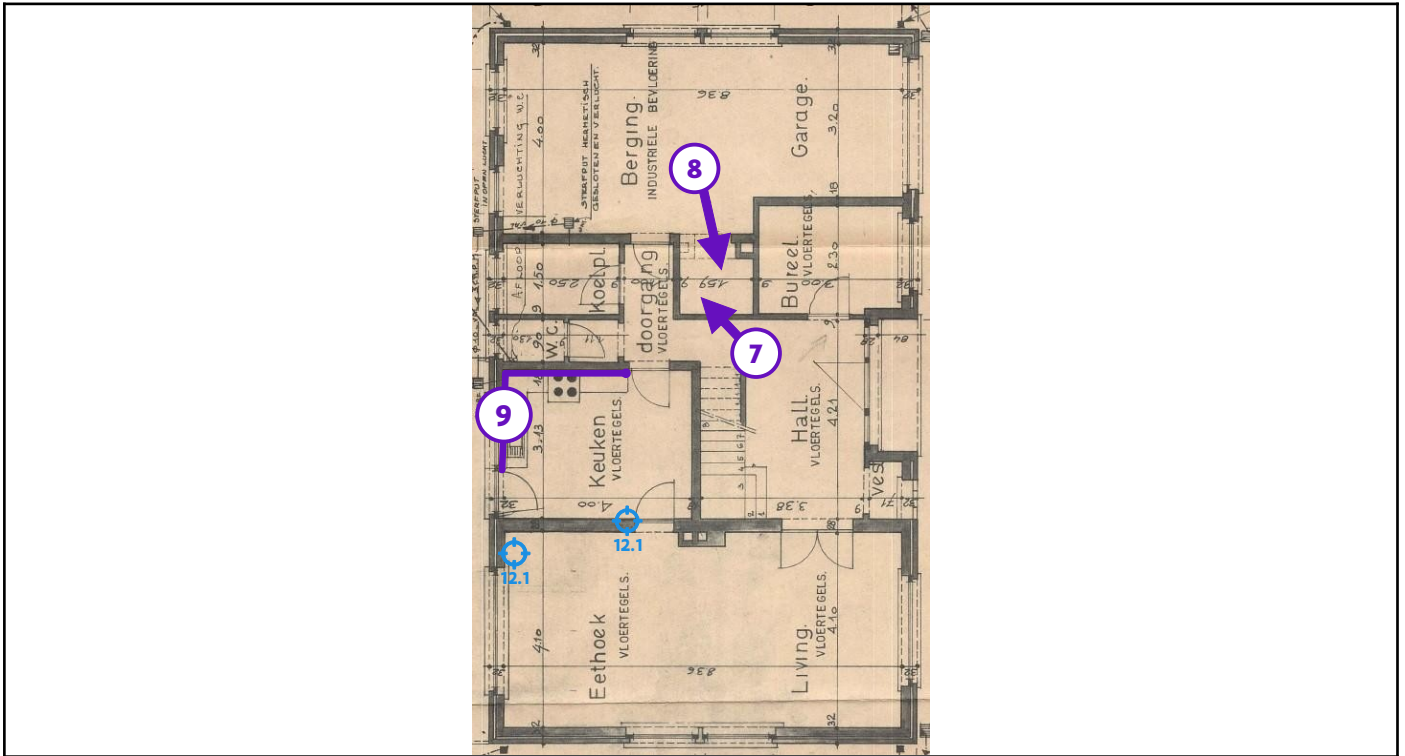
## Plan 1.5: Hoofdgebouw plan - Gelijkvloers

Beschrijving	Type	Actie
7. Leien met NT-markering - Stookplaats	Advies	-
8. CV-ketel - Stookplaats	Advies	-
9. Tegellijn faience	Advies	-
12. Pleisterwerk muren	Geen asbest	-
12.1 Code: MM01	Mengmonster	-

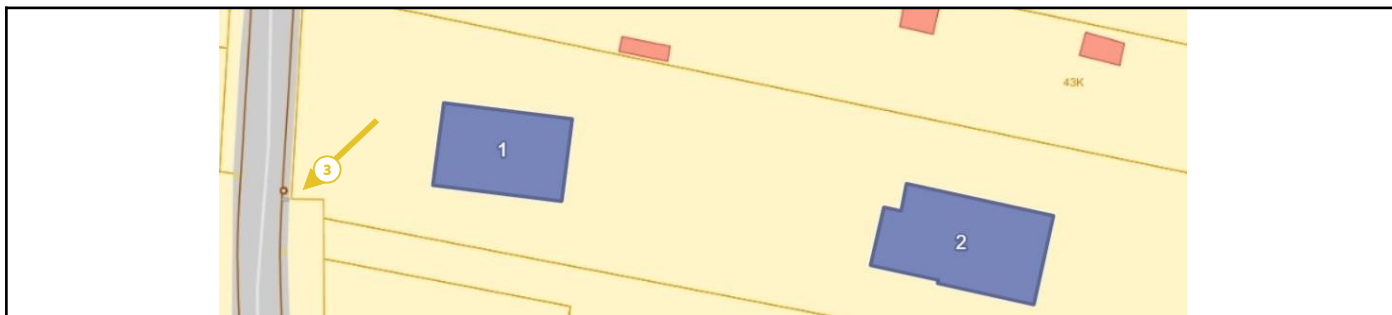
## Plan 1.9: Hoofdgebouw plan - Plattegrond

Beschrijving	Type	Actie
3. Tellerkast in kunststof Bakeliet - Buiten	Asbestmateriaal	Zorgvuldig beheren

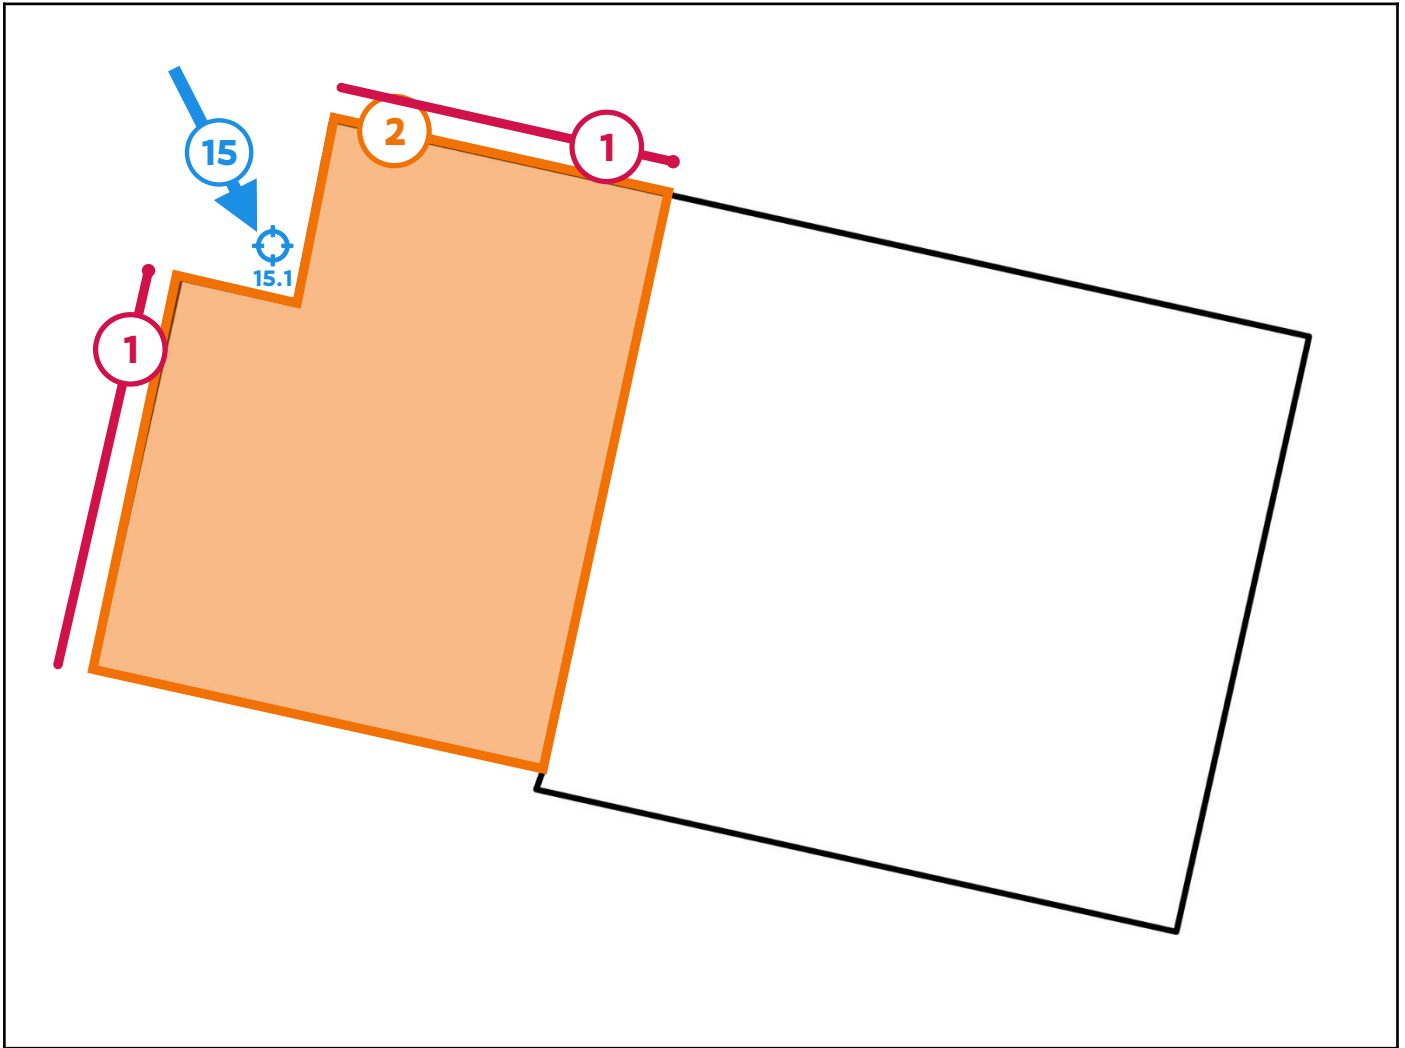
## Plan 2.2: Bijgebouw plan

Beschrijving	Type	Actie
1. Resten van vezelcement - Dakgoot	Asbestmateriaal	Dringend verwijderen
2. Golfplaten in vezelcement - Bijgebouw	Asbestmateriaal	Verwijderen
15. Sidings - Buiten	Geen asbest	-
15.1 Code: MM06	Puntmonster	-
