Asbestinventarisatietest

Edingensesteenweg 781, 1502 Halle

Asbestveilig (maar niet asbestvrij)

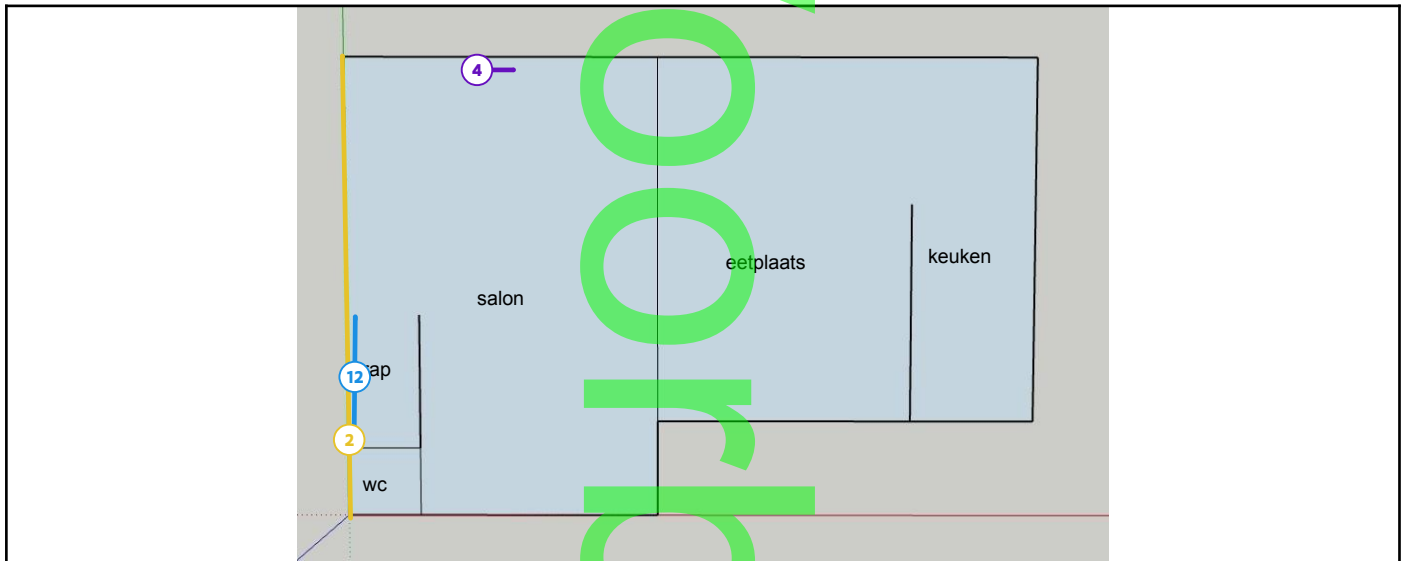
Plan 1.2: gelijkvloers

Beschrijving	Type	Actie
2. Cementen smeerlaag buiten	Asbestmateriaal	Zorgvuldig beheren
4. Kachelkoord	Advies	-
12. Pleisterwerk wanden	Geen asbest	-

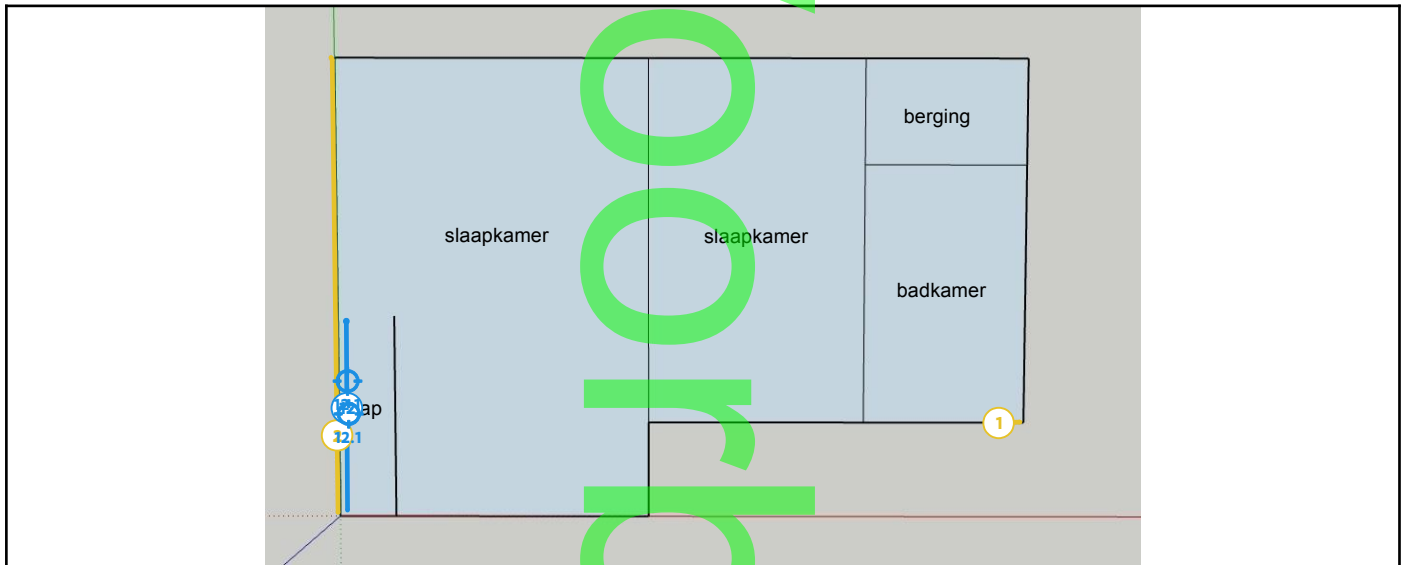
Plan 1.5: eerste verdieping

Beschrijving	Type	Actie
1. contactdoos in bakeliet voorgevel	Asbestmateriaal	Zorgvuldig beheren
2. Cementen smeerlaag buiten	Asbestmateriaal	Zorgvuldig beheren
12. Pleisterwerk wanden	Geen asbest	-
12.1 Code: 8976000	Mengmonster	-

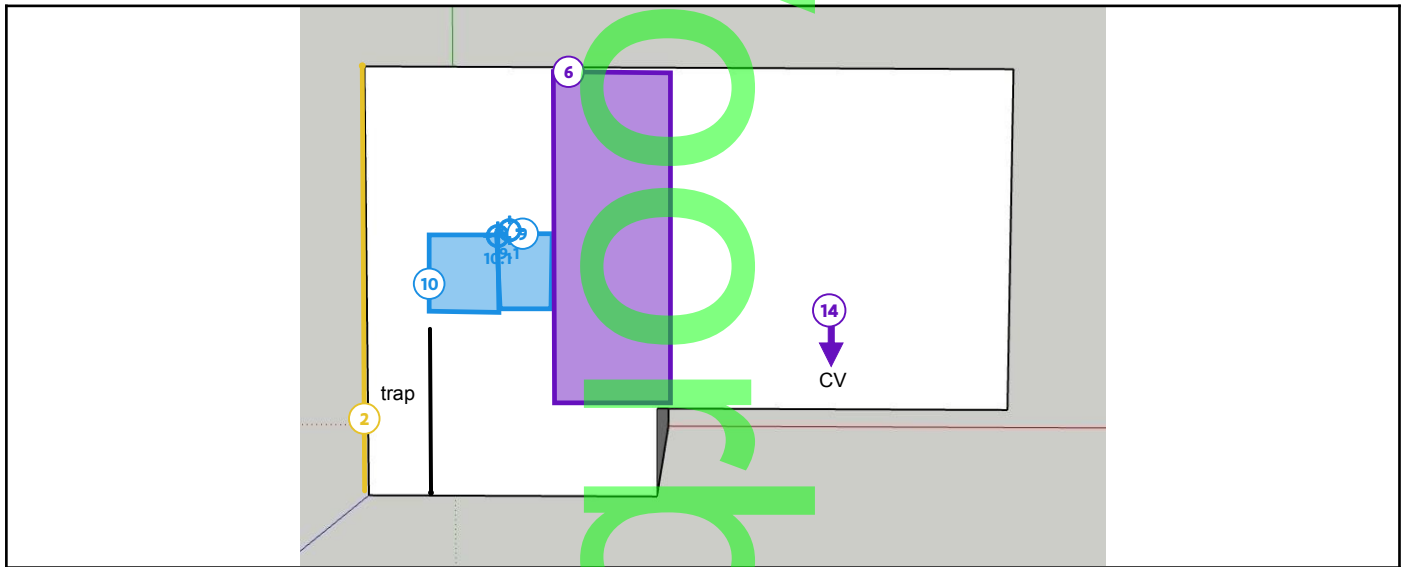
Plan 1.8: zolderverdieping

Beschrijving	Type	Actie
2. Cementen smeerlaag buiten	Asbestmateriaal	Zorgvuldig beheren
6. bruin vloerzeil	Advies	-
9. grijs vloerzeil	Geen asbest	-
9.1 Code: 8976002	Puntmonster	-
10. groen vloerzeil	Geen asbest	-
10.1 Code: 8976001	Puntmonster	-
14. CV-ketel (niet verdacht)	Overige ruimte of materiaal	-

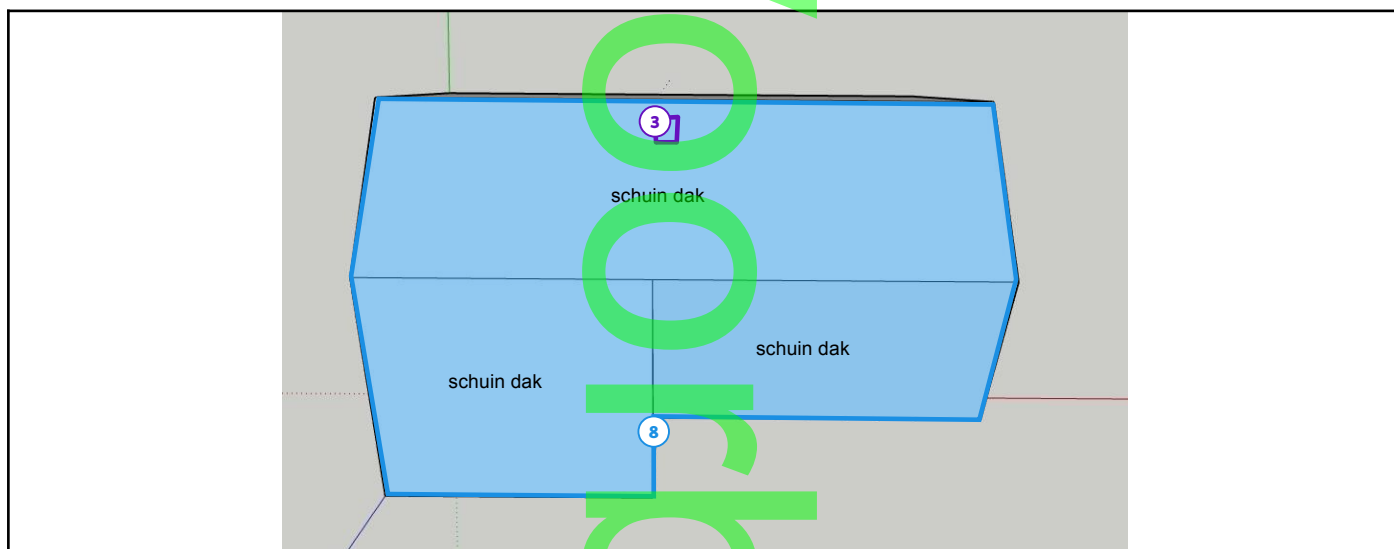
Plan 1.9: dakenplan

Beschrijving	Type	Actie
3. schouw	Beperking	-
8. Dak bestaande uit leien	Geen asbest	-

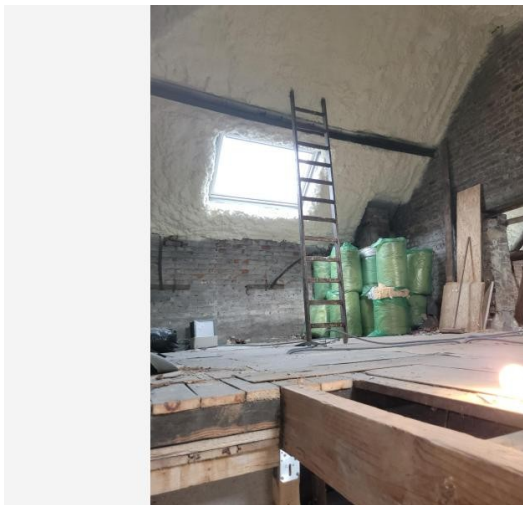
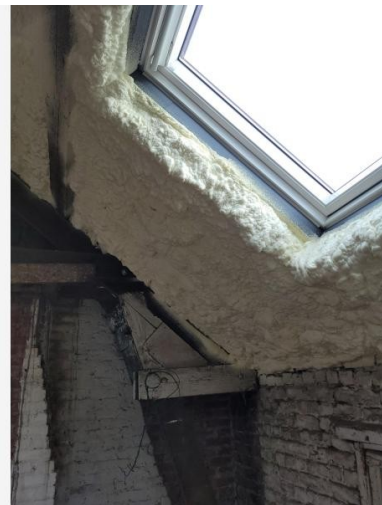
Beschrijving	Notitie	Terug te vinden op plannen
Fiche 13: Onderdak	Volgens een bewijsstuk werd er in 2025 een onderdak geplaatst en is bijgevolg niet-asbestverdacht. Het onderdak is niet meer zichtbaar door de plaatsing van PUR-isolatie.	-
Fiche 14: CV-ketel (niet verdacht)	De CV-ketel uit 2015 (dichtingen, isolerend materiaal) is niet asbestverdacht.	Plan 1.8: zolderverdieping
Fiche 15: Leidingisolatie (niet verdacht)	De leidingisolatie is niet-asbestverdacht.	-
Fiche 16: Kit aan de ramen	De kit aan de ramen is niet asbestverdacht.	-
