# Asbestinventarisatetest

Vredeplein 3, 3010 Leuven

Attestnummer : 20260424-000256.000

Uitgegeven op : 24.04.2026

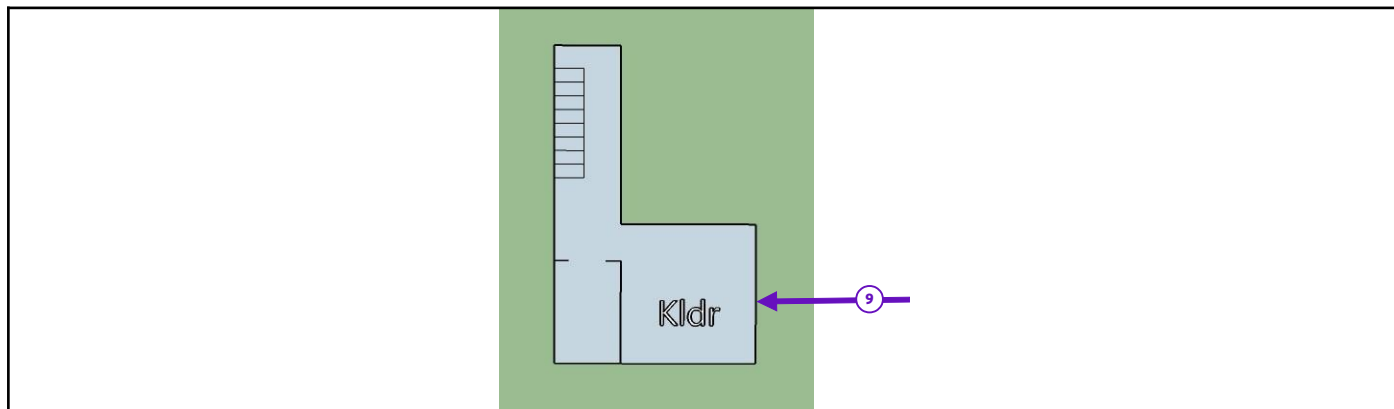
## Plan 1.1: 3010 Kessel lo Vredeplein 3 kldr

Beschrijving	Type	Actie
9. CV-ketel (niet verdacht)	Overige ruimte of materiaal	-

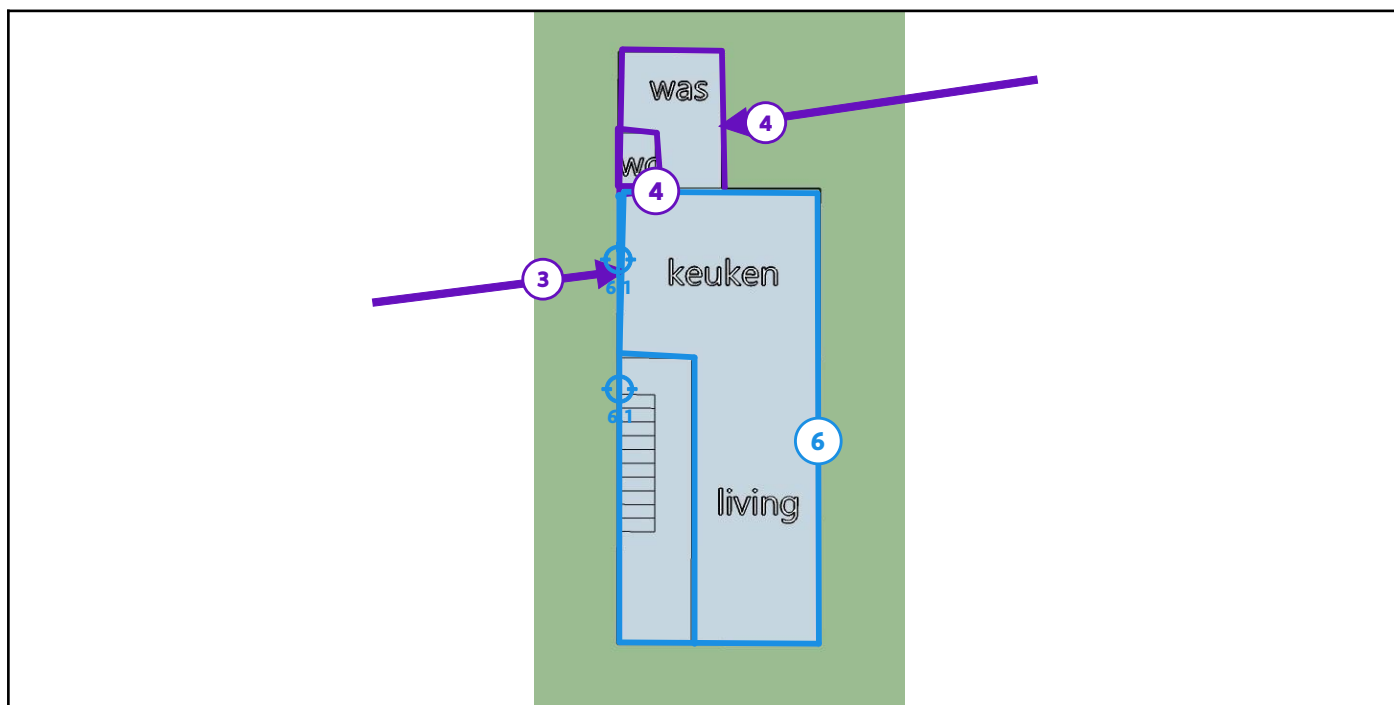
## Plan 1.4: 3010 Kessel lo Vredeplein 3 glvl

Beschrijving	Type	Actie
3. Schouwen op dak	Beperking	-
4. Muren bestaande uit voorzetpanelen	Advies	-
6. Pleisterwerk muren	Geen asbest	-
6.1 Code: 98299/S1	Mengmonster	-

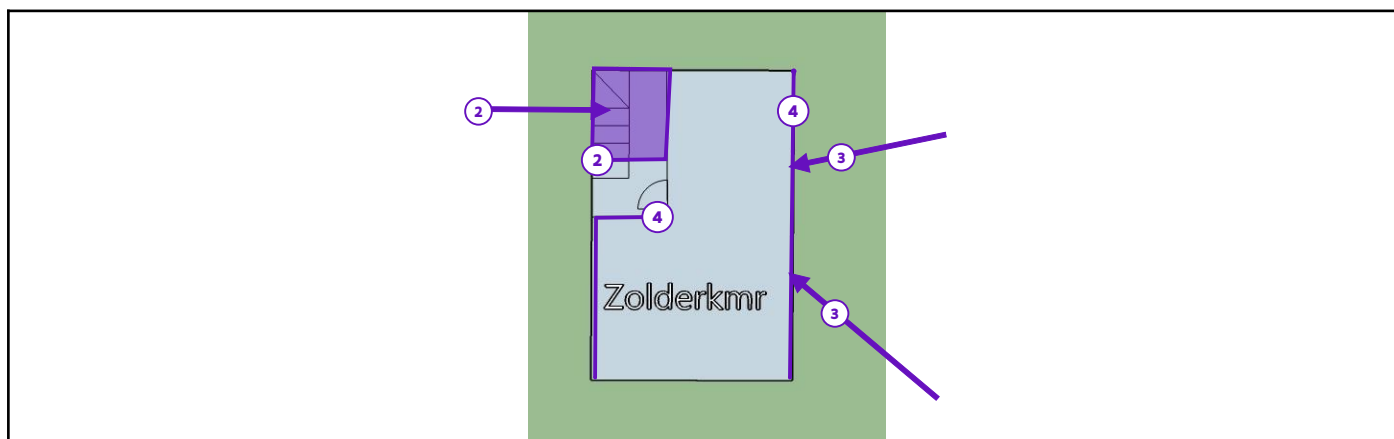
## Plan 1.9: 3010 Kessel lo Vredeplein 3 zldr

Beschrijving	Type	Actie
2. Dakbedekking dakkapel	Beperking	-
3. Schouwen op dak	Beperking	-
4. Muren bestaande uit voorzetpanelen	Advies	-

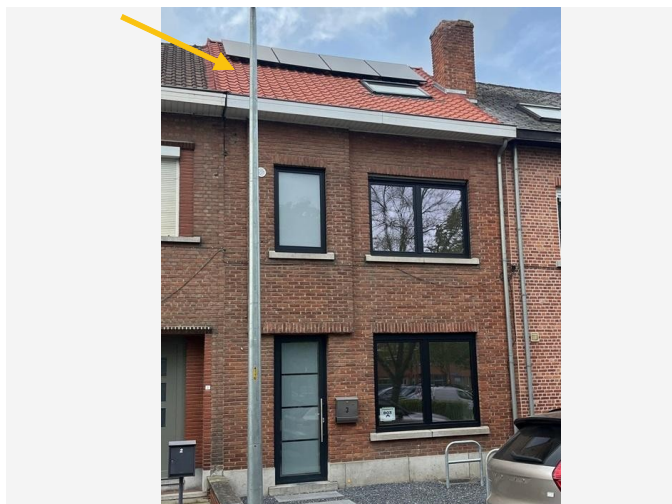
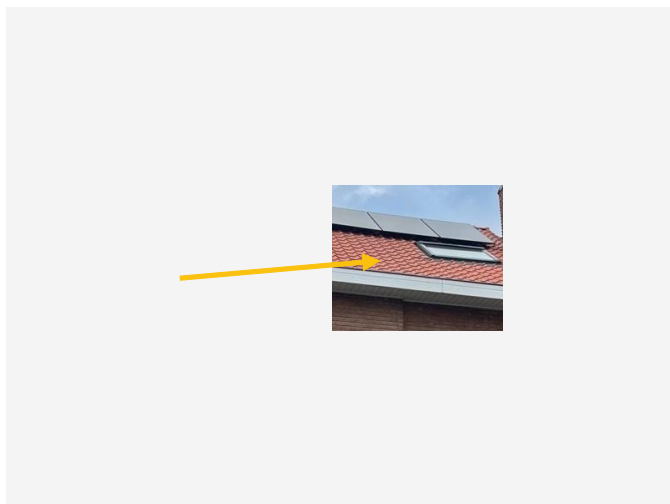
### Fiche 7: Dakbedekking bestaande uit pannen (niet verdacht)

Beschrijving	Notitie	Terug te vinden op plannen
Fiche 7: Dakbedekking bestaande uit pannen (niet verdacht)	De dakbedekking is niet-asbestverdacht. Het dak werd volledig vernieuwd in 2025 Factuur als bewijsmateriaal aanwezig.	-
Fiche 8: Dakbedekking bestaande uit stalen/metalen platen	De dakbedekking is niet-asbestverdacht. Er kan evenwel niet worden vastgesteld of er zich onder deze platen eventueel asbestverdachte toepassingen bevinden.	-
Fiche 9: CV-ketel (niet verdacht)	De CV-ketel (dichtingen, isolerend materiaal) is niet asbestverdacht.	Plan 1.1: 3010 Kessel lo Vredeplein 3 kldr
Fiche 10: Kit aan de ramen	De kit aan de ramen is niet asbestverdacht. Alle ramen werden gecontroleerd. De ramen werden allemaal vernieuwd. factuur in bijlage.	-
Fiche 11: Leidingisolatie (niet verdacht)	De leidingisolatie is niet-asbestverdacht.	-
Fiche 12: Crepi a gevel	De crepi a gevel is niet asbest verdacht, de ganze woning werd gerenoveerd . De crepi werd geplaatst in 2026 factuur in bijlage.	Plan 1.5: 3010 Kessel lo Vredeplein 3 gvl Plan 1.7: 3010 Kessel lo Vredeplein 3 1e vd

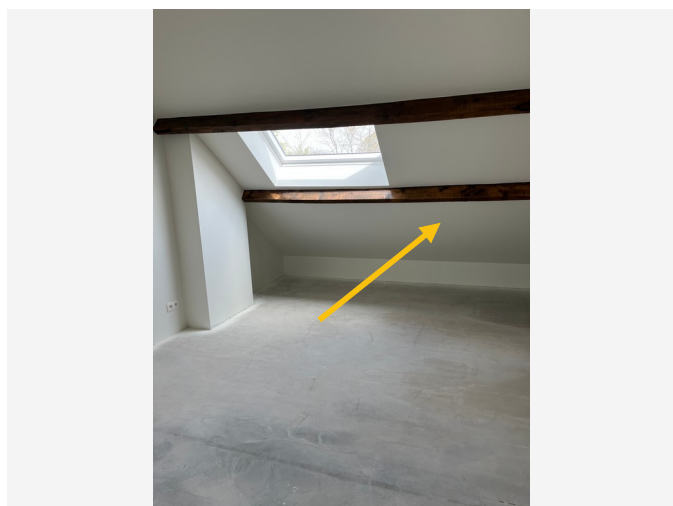
### Fiche 14: Onderdak niet asbest verdacht

Beschrijving	Notitie	Terug te vinden op plannen
Fiche 13: Liftinfrastructuur (niet aanwezig)	Er is geen liftinfrastructuur aanwezig op de inspectielocatie.	-
Fiche 14: Onderdak niet asbest verdacht	Het dak werd volledig vernieuwd in 2025 , het onderdak is niet asbest verdacht.	Plan 1.8: 3010 Kessel lo Vredeplein 3 zldr
