Asbestinventarisatetest

Proosdijstraat 7, 8020 Oostkamp

Attestnummer : 20260325-000221.000

Uitgegeven op : 25.03.2026

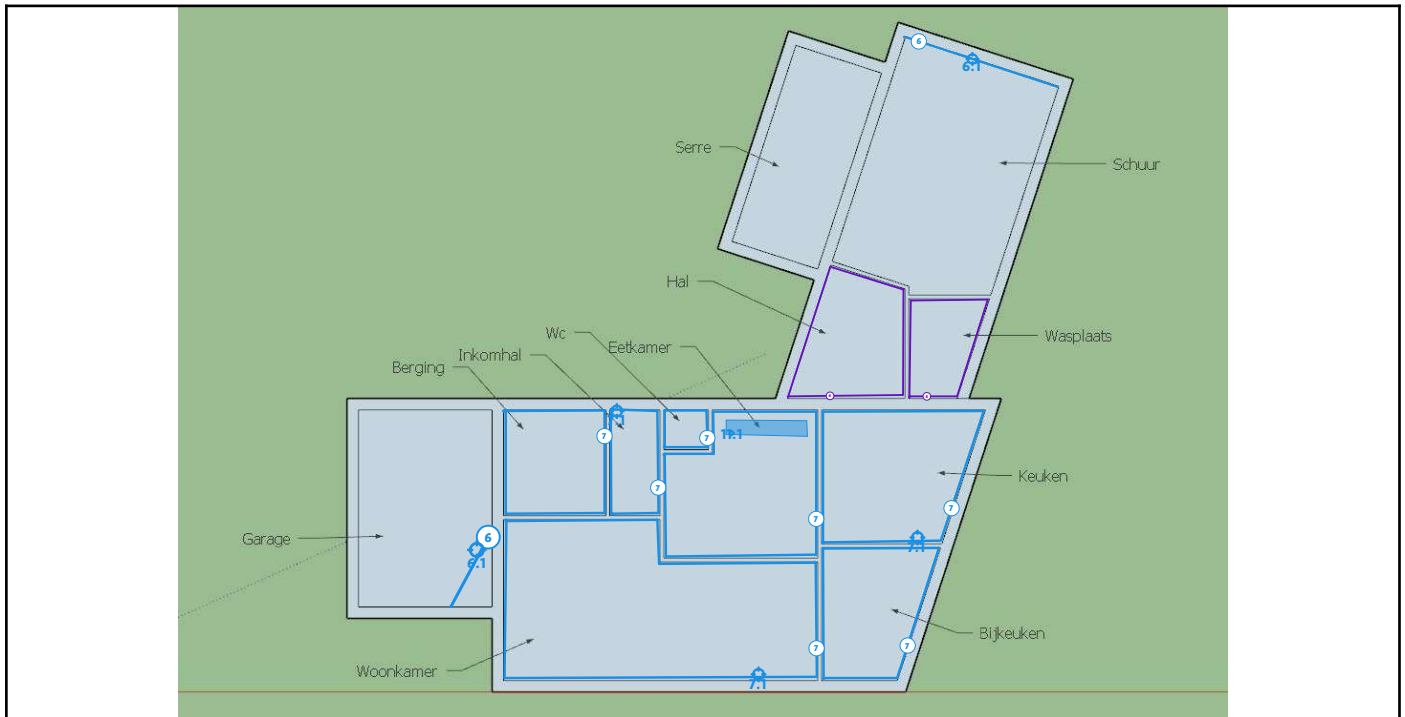
Plan 1.1: 11706 - Gelijkvloers

Beschrijving	Type	Actie
4. Binnen wanden in hout of gyproc	Advies	-
6. Cement binnen - Woning	Geen asbest	-
6.1 Code: 11706-6	Mengmonster	-
7. Pleister muur	Geen asbest	-
7.1 Code: 11706-1	Mengmonster	-
11. Cementlaag radiatorput	Geen asbest	-
11.1 Code: 11706-7	Puntmonster	-

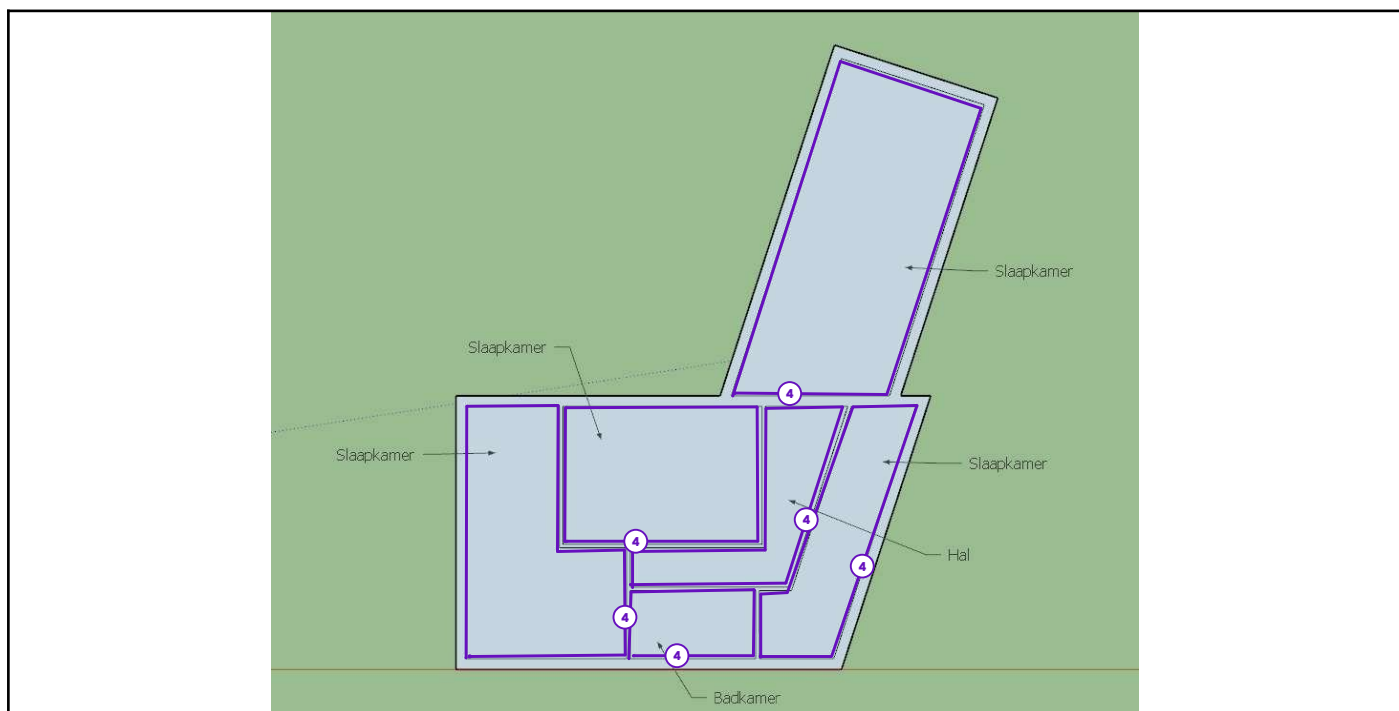
Plan 1.2: 11706 - 1Ste verdiep

Beschrijving	Type	Actie
4. Binnen wanden in hout of gyproc	Advies	-

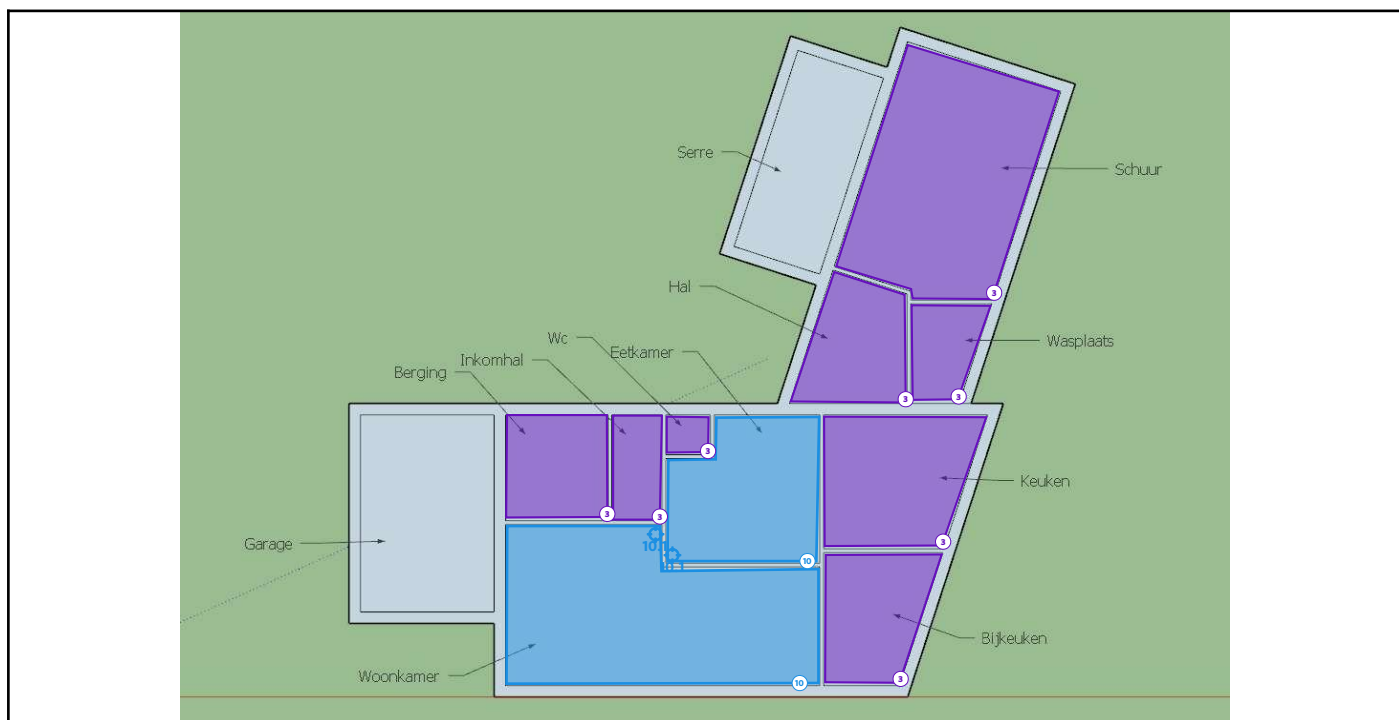
Plan 1.4: 11706 - Gelijkvloers

Beschrijving	Type	Actie
3. Plafond afwerking hout en of gyproc	Advies	-
10. Smeerlaag plafond	Geen asbest	-
10.1 Code: 11706-2	Mengmonster	-

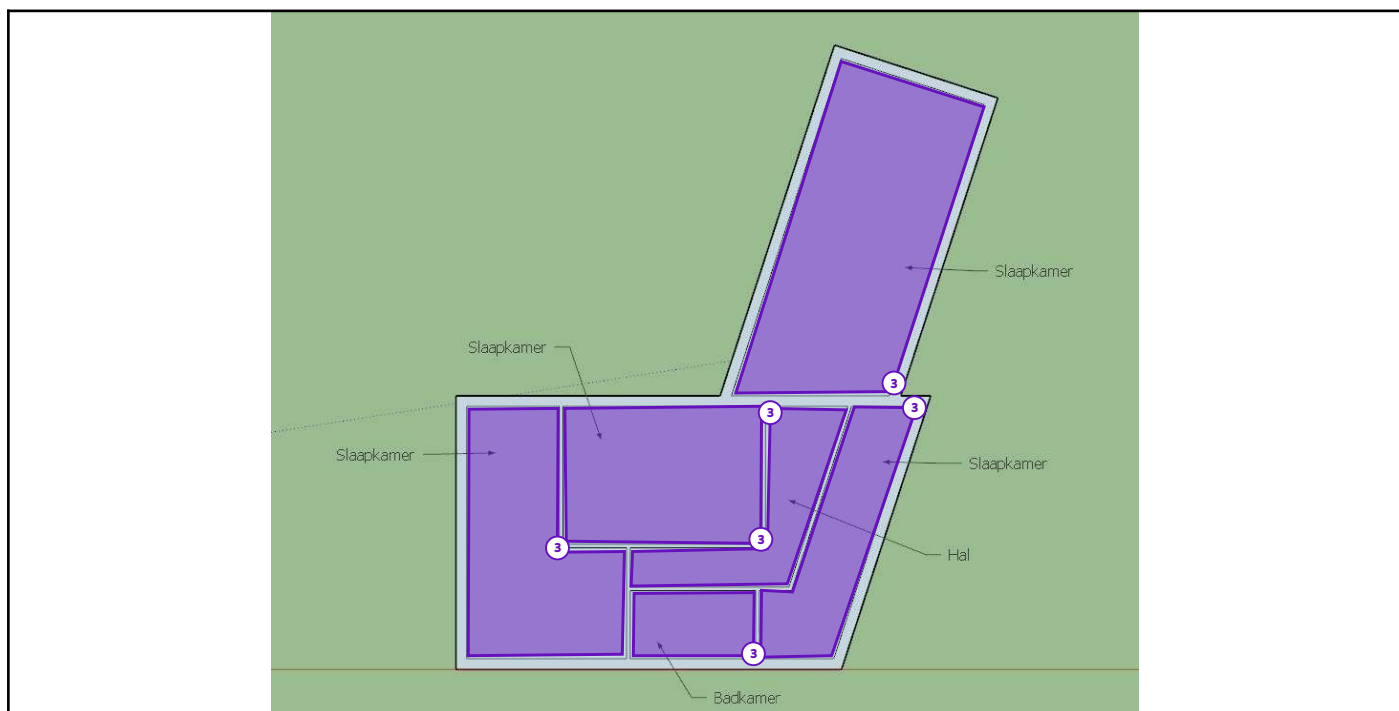
Plan 1.5: 11706 - 1Ste verdiep

Beschrijving	Type	Actie
3. Plafond afwerking hout en of gyproc	Advies	-

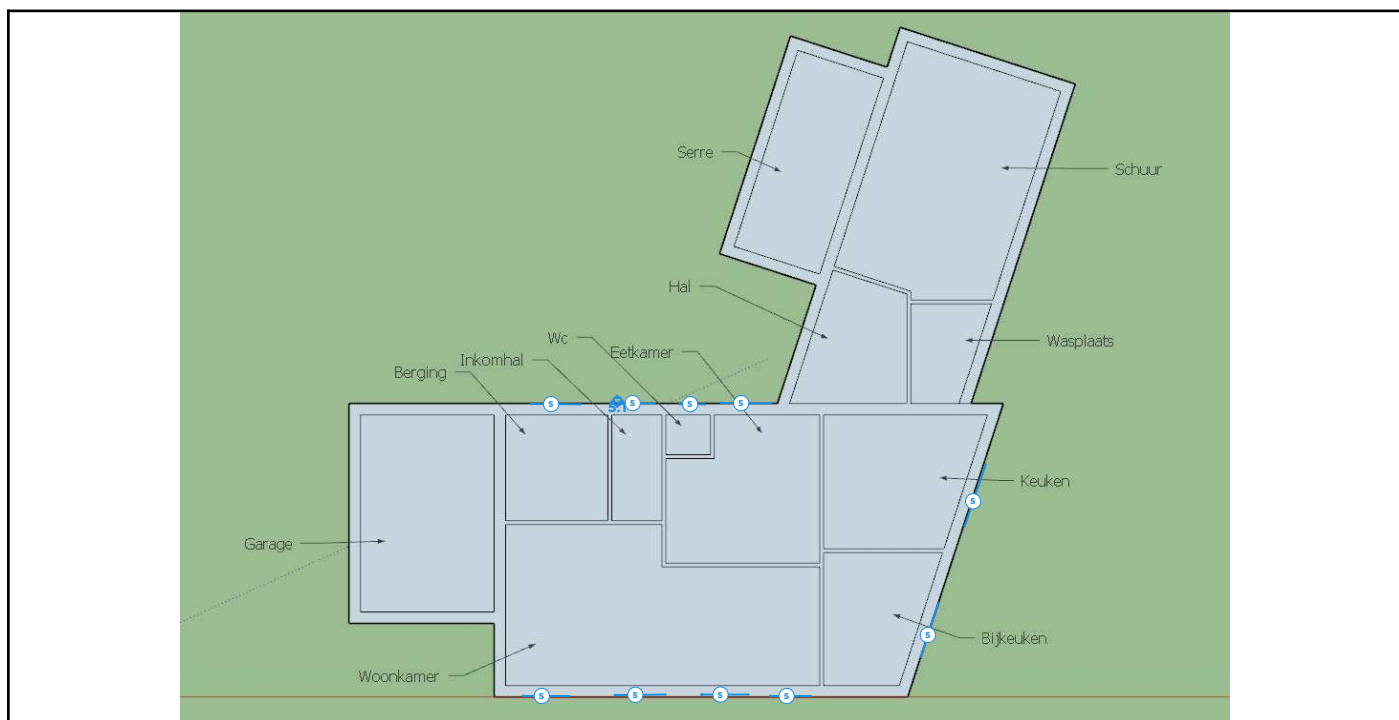
Plan 1.6: 11706 - Gelijkvloers

Beschrijving	Type	Actie
5. Mastiek buitenschrijnwerk	Geen asbest	-
5.1 Code: 11706-3	Puntmonster	-

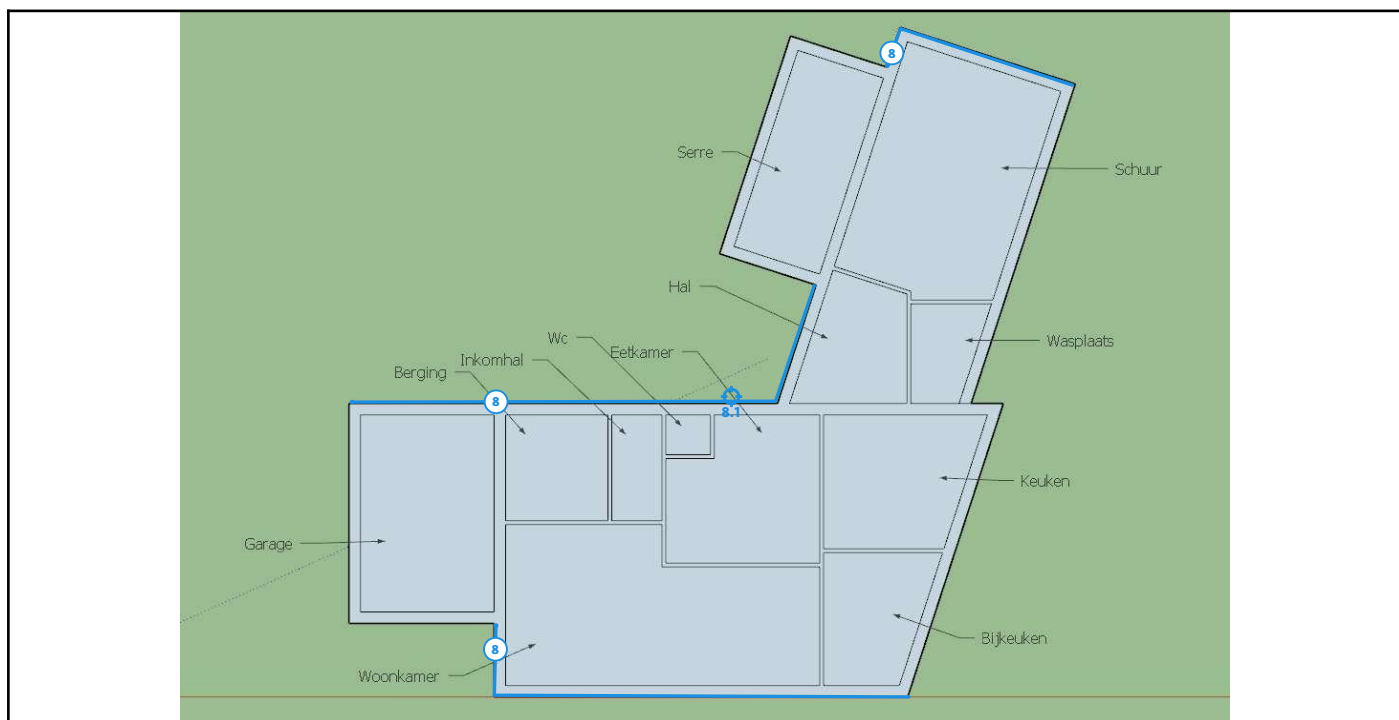
Plan 1.7: 11706 - Gelijkvloers

Beschrijving	Type	Actie
8. Gevel cement buiten	Geen asbest	-
8.1 Code: 11706-5	Mengmonster	-

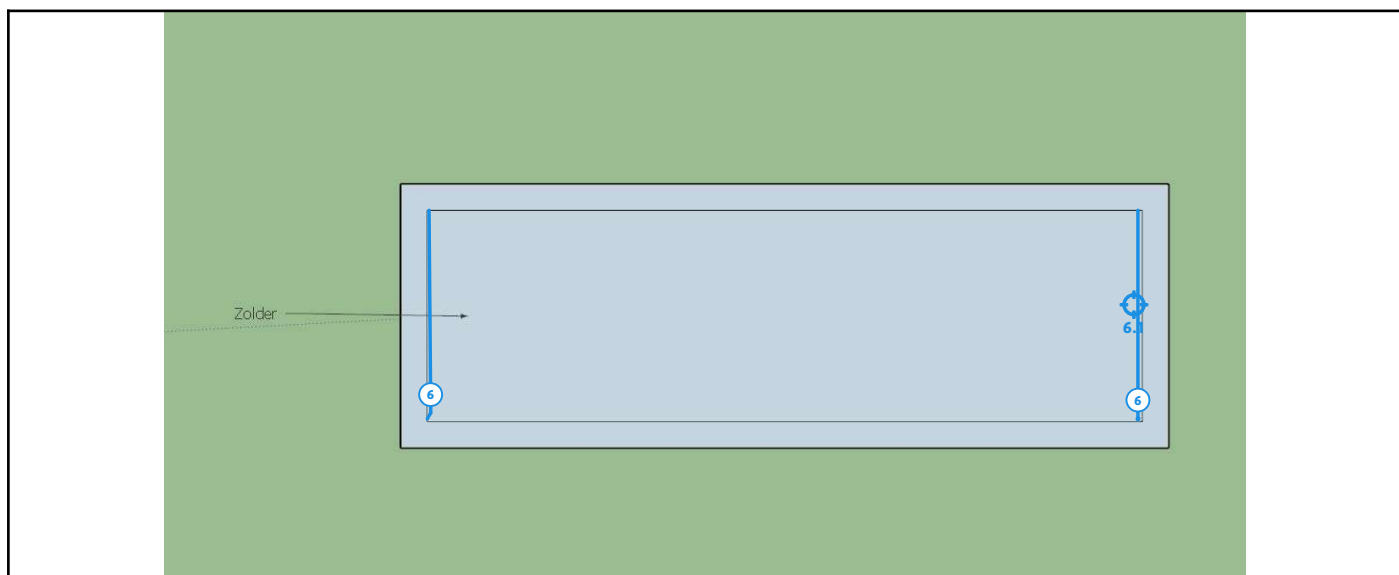
Plan 1.8: 11706 - 2de verdiep

Beschrijving	Type	Actie
6. Cement binnen - Woning	Geen asbest	-
6.1 Code: 11706-6	Mengmonster	-

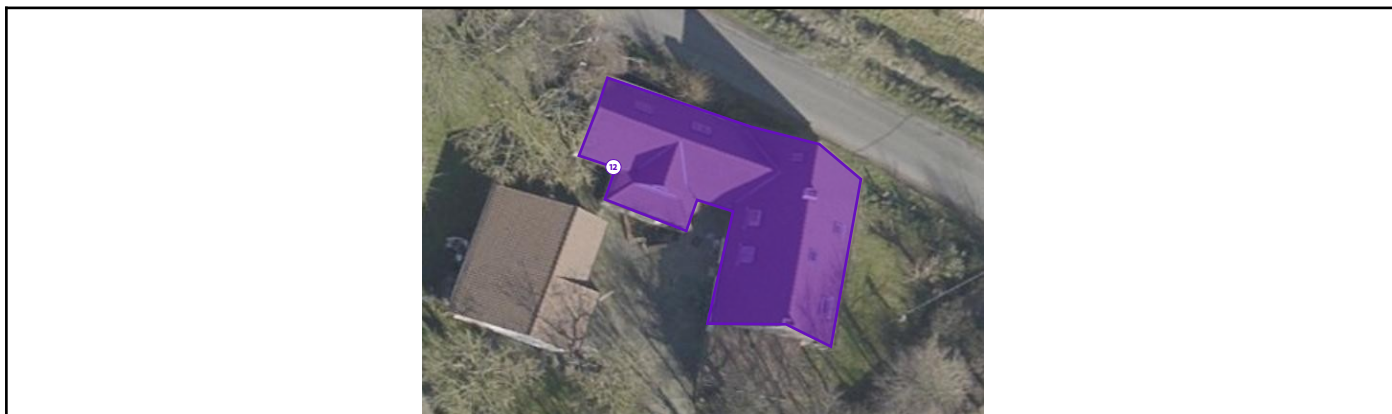
Plan 1.9: 11706 - Bovenaanzicht

Beschrijving	Type	Actie
12. Onderdak	Overige ruimte of materiaal	-

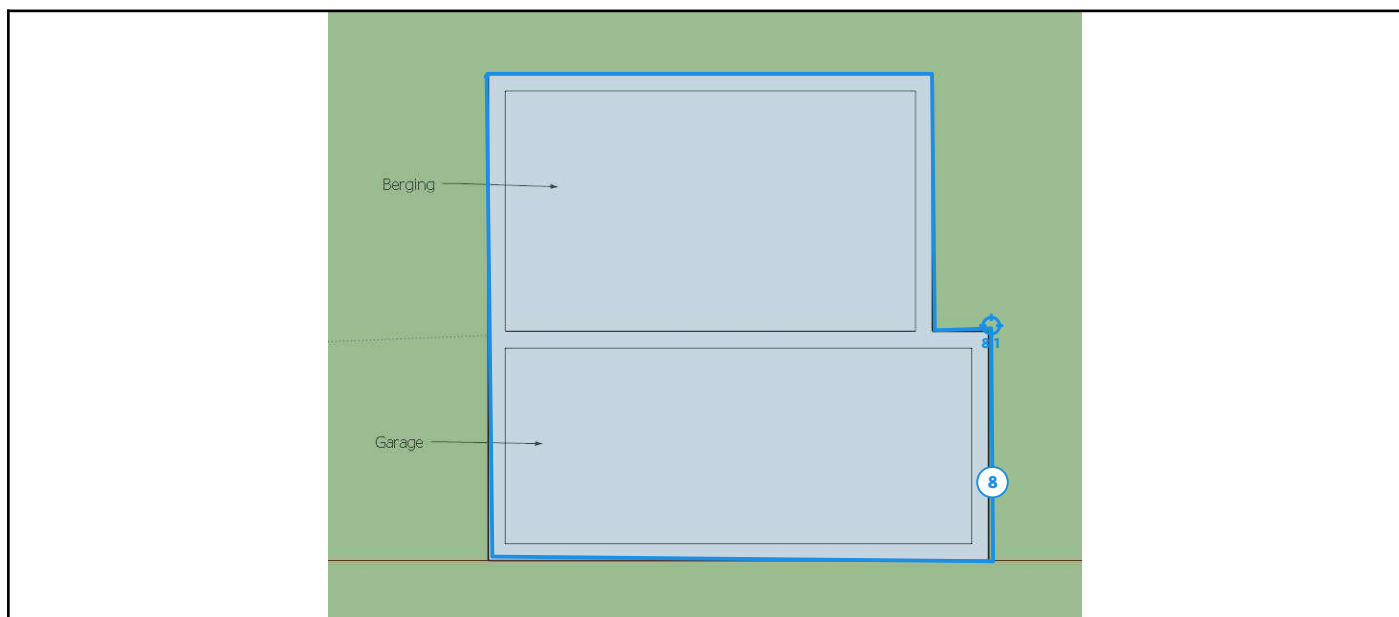
Plan 2.1: 11706 - Bijgebouw

Beschrijving	Type	Actie
8. Gevel cement buiten	Geen asbest	-
8.1 Code: 11706-5	Mengmonster	-

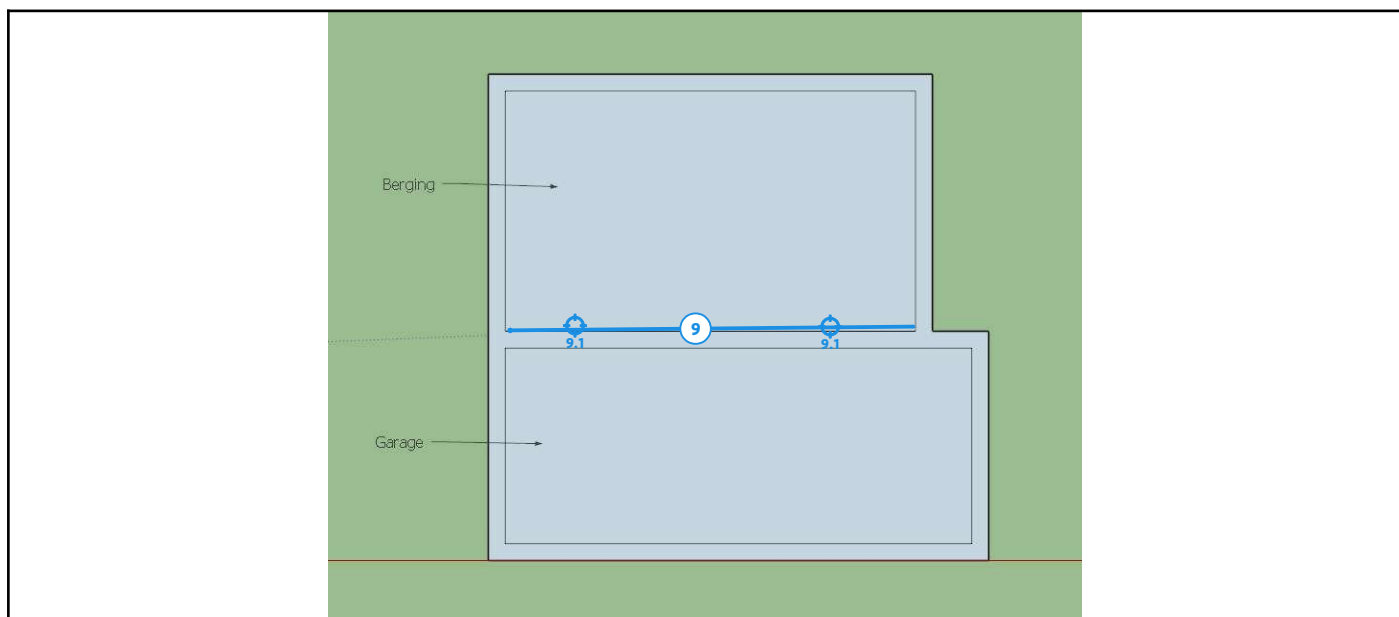
Plan 2.2: 11706 - Bijgebouw

Beschrijving	Type	Actie
9. Cement bijgebouw binnen	Geen asbest	-
9.1 Code: 11706-8	Mengmonster	-

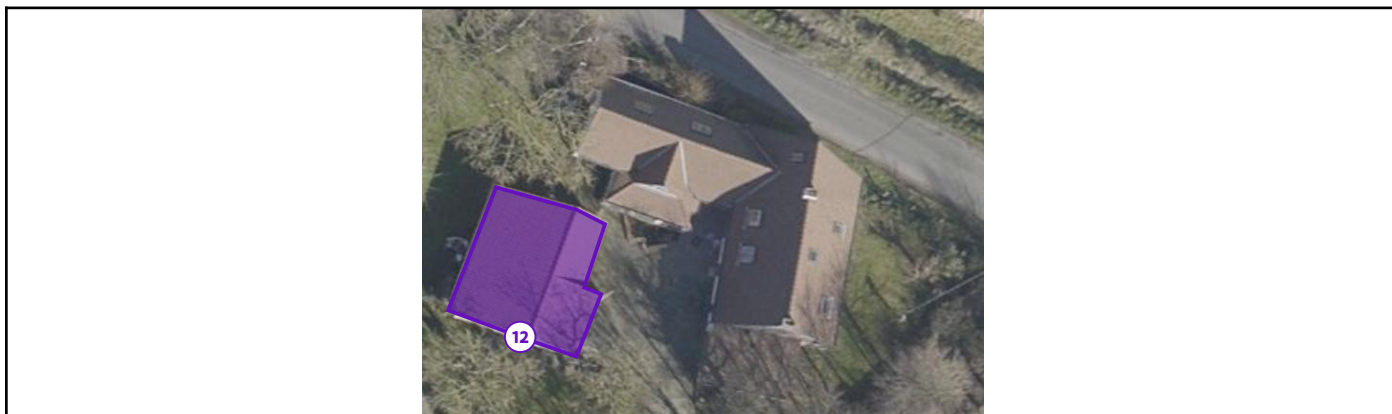
Plan 2.3: 11706 - Bovenaanzicht

Beschrijving	Type	Actie
12. Onderdak	Overige ruimte of materiaal	-
