Asbestinventarisatetest

Volmolenstraat 10, 2500 Lier

Attestnummer : 20260528-000001.000

Uitgegeven op : 28.05.2026

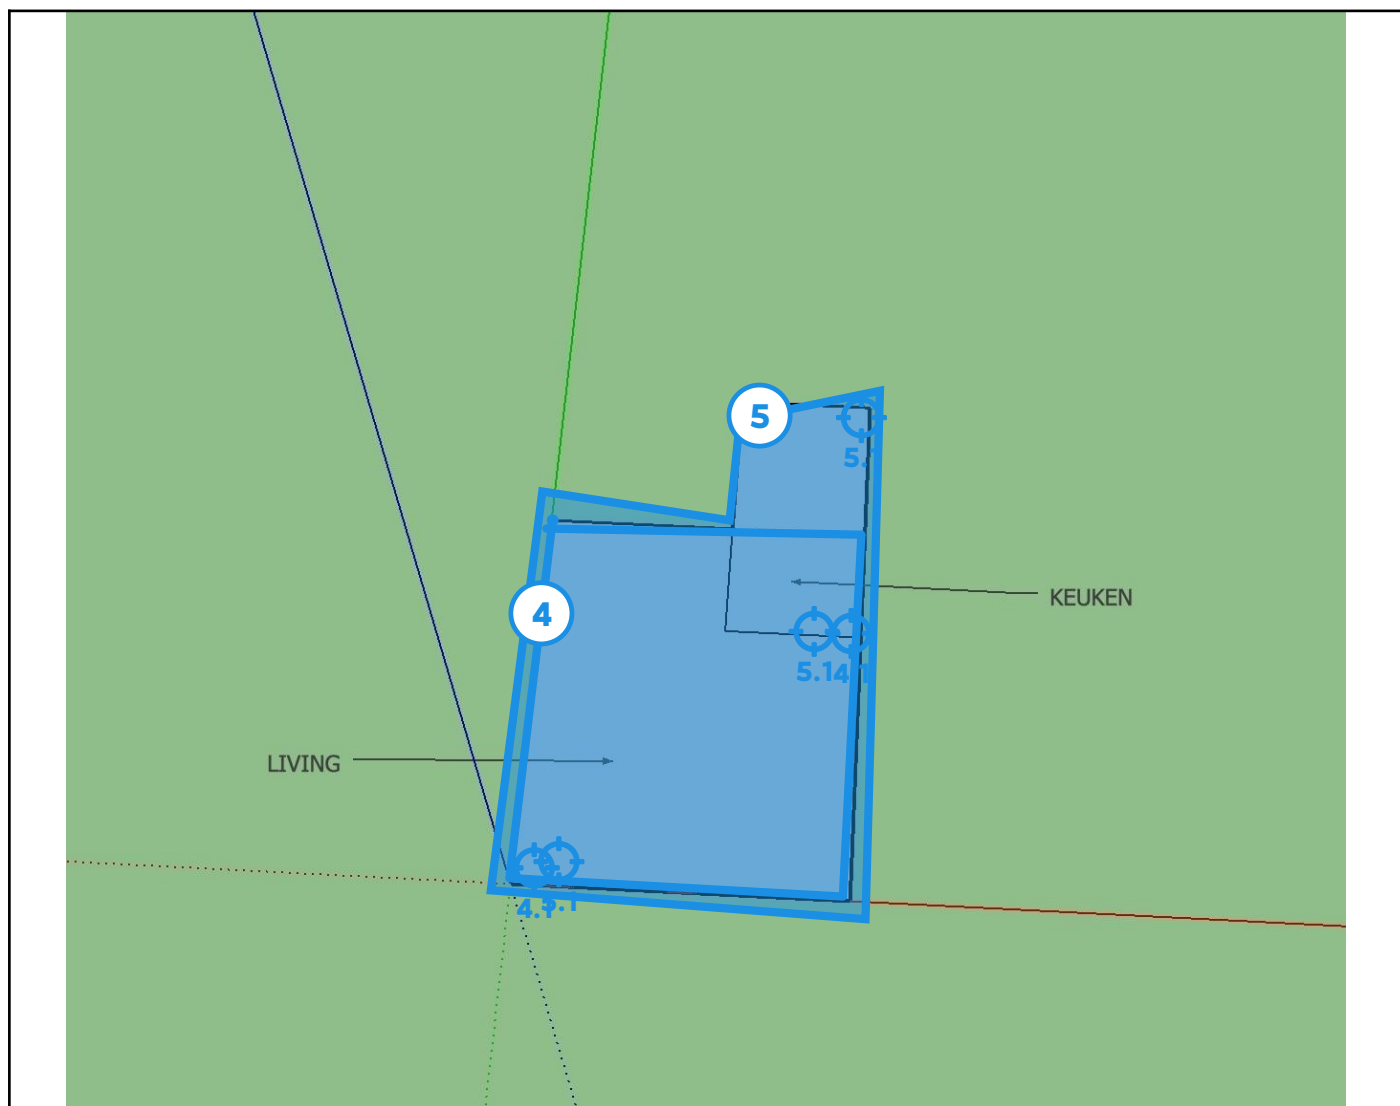
Plan 1.2: GELIJKVLOERS

Beschrijving	Type	Actie
4. Pleisterwerk muur	Geen asbest	-
4.1 Code: MM01 Pleisterwerk muur	Mengmonster	-
5. Pleisterwerk plafond	Geen asbest	-
5.1 Code: Pleisterwerk plafond	Mengmonster	-

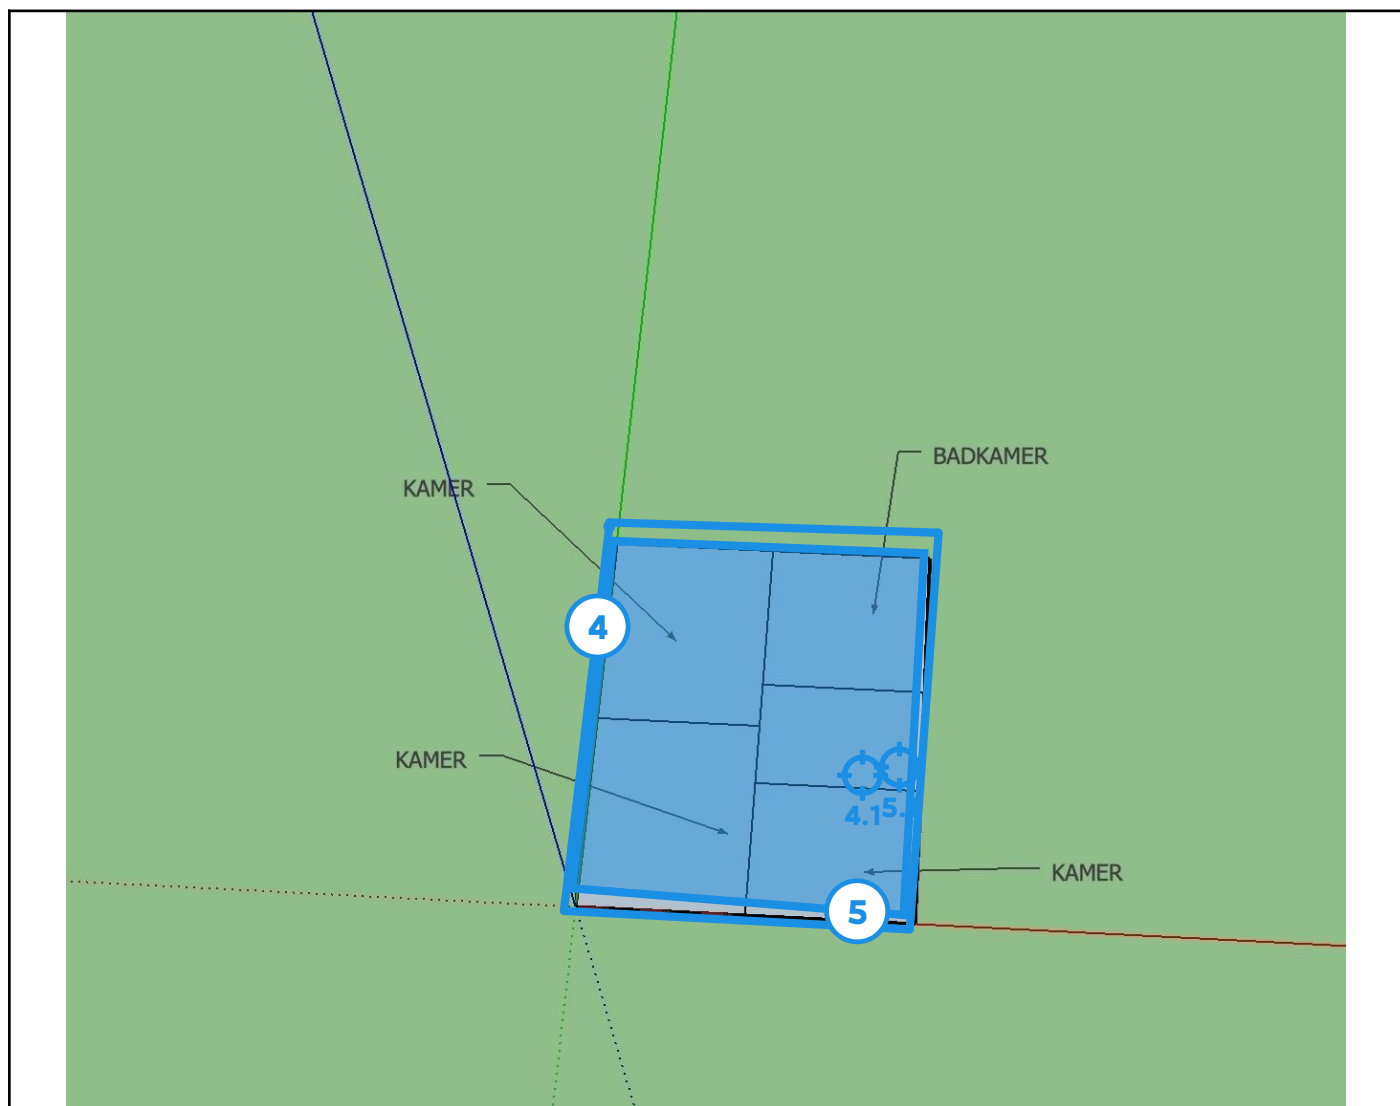
Plan 1.3: VERDIEP 1

Beschrijving	Type	Actie
4. Pleisterwerk muur	Geen asbest	-
4.1 Code: MM01 Pleisterwerk muur	Mengmonster	-
5. Pleisterwerk plafond	Geen asbest	-
5.1 Code: Pleisterwerk plafond	Mengmonster	-

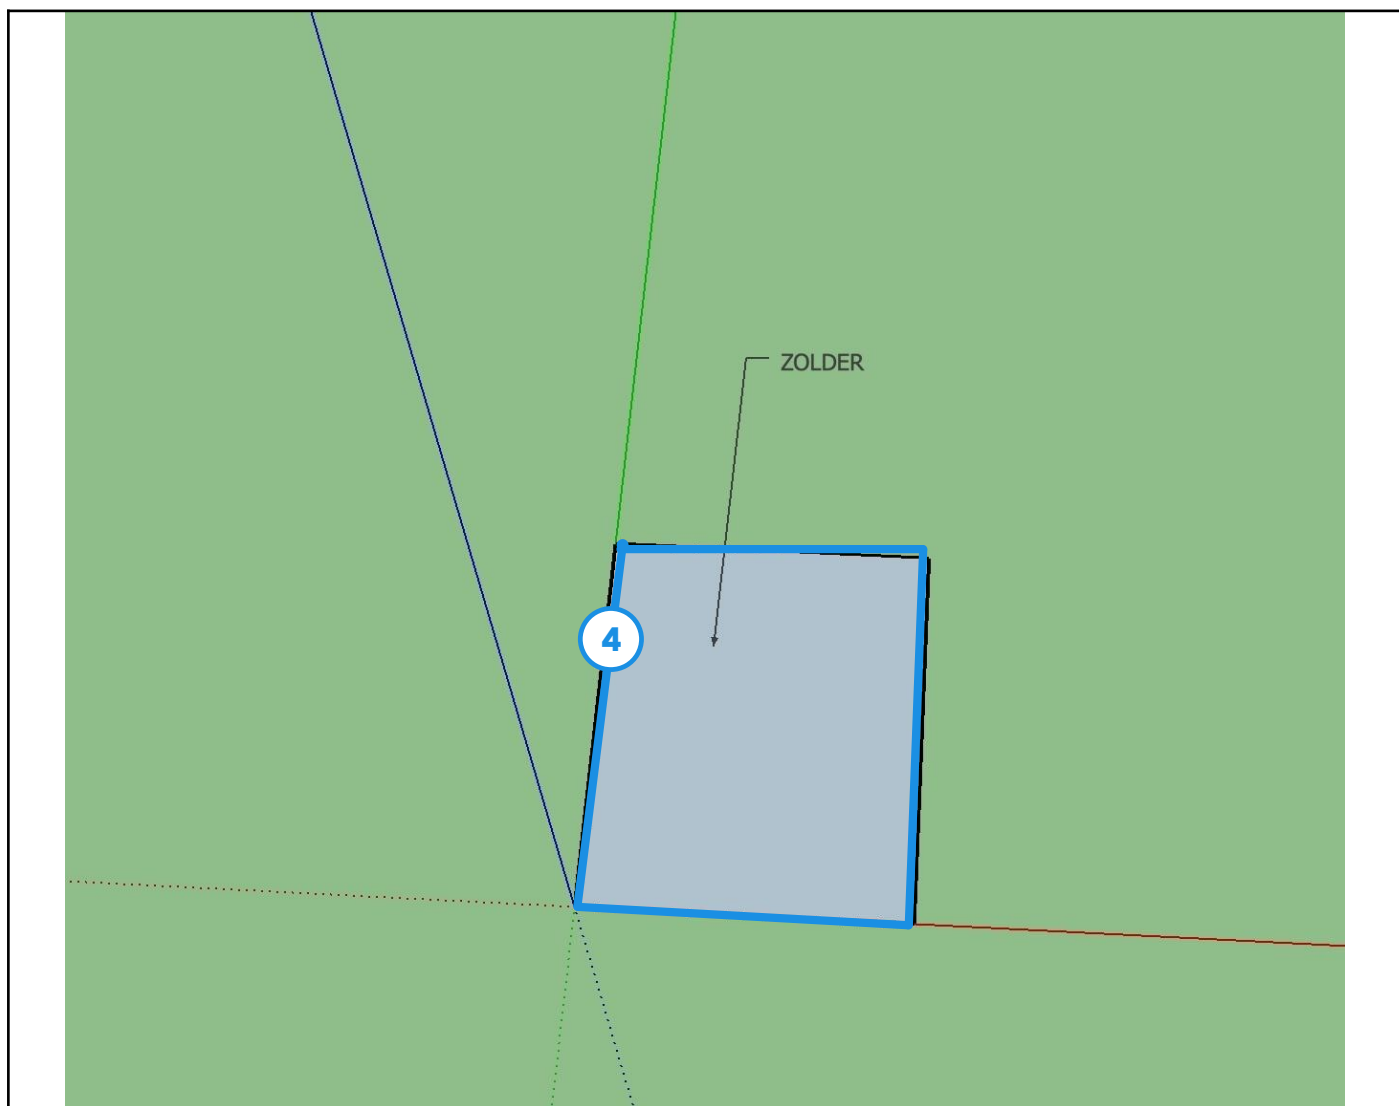
Plan 1.4: VERDIEP 2

Beschrijving	Type	Actie
4. Pleisterwerk muur	Geen asbest	-
