Asbestinventarisatetest

Donkstraat 5, 9230 Wetteren

Attestnummer : 20260413-000443.000

Uitgegeven op : 13.04.2026

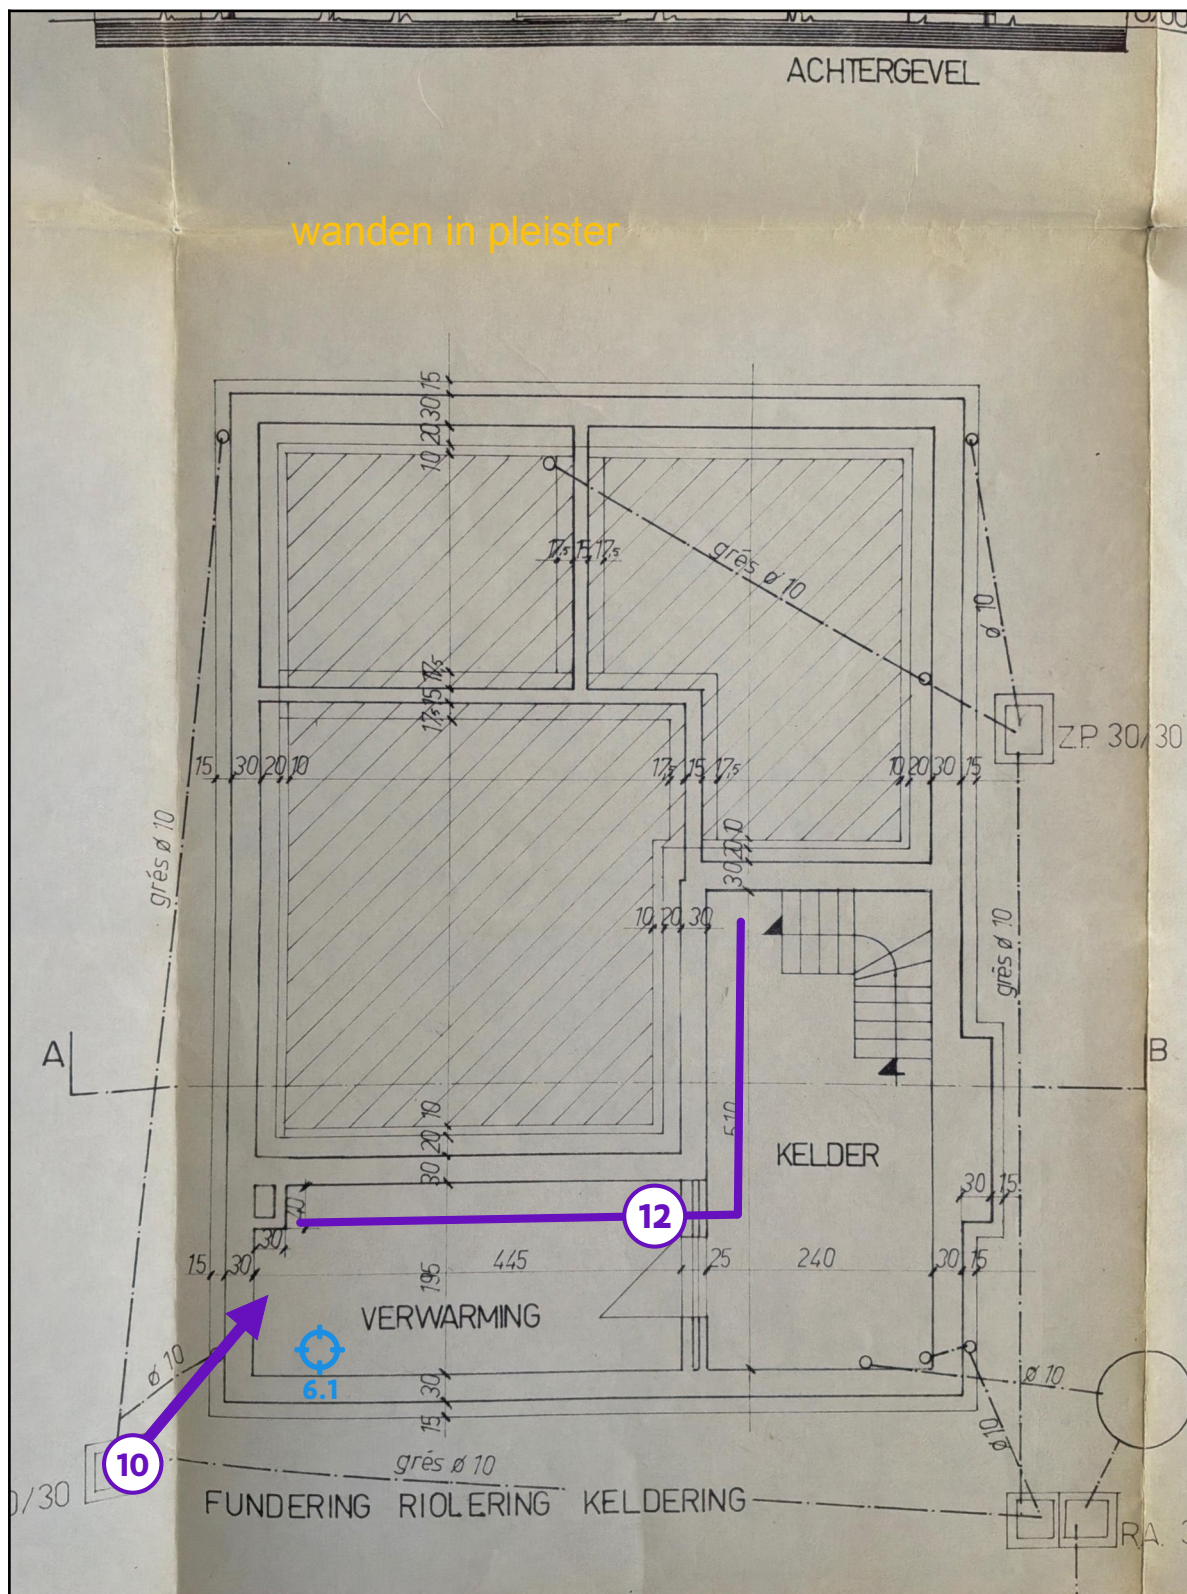
Plan 1.1: Kelder

6. pleisterwerk wanden	Geen asbest	-
6.1 Code: mm01	Mengmonster	-
10. Ketel van na 2001	Overige ruimte of materiaal	-
12. buisisolatie verwarmingsbuizen: niet asbestverdacht	Overige ruimte of materiaal	-

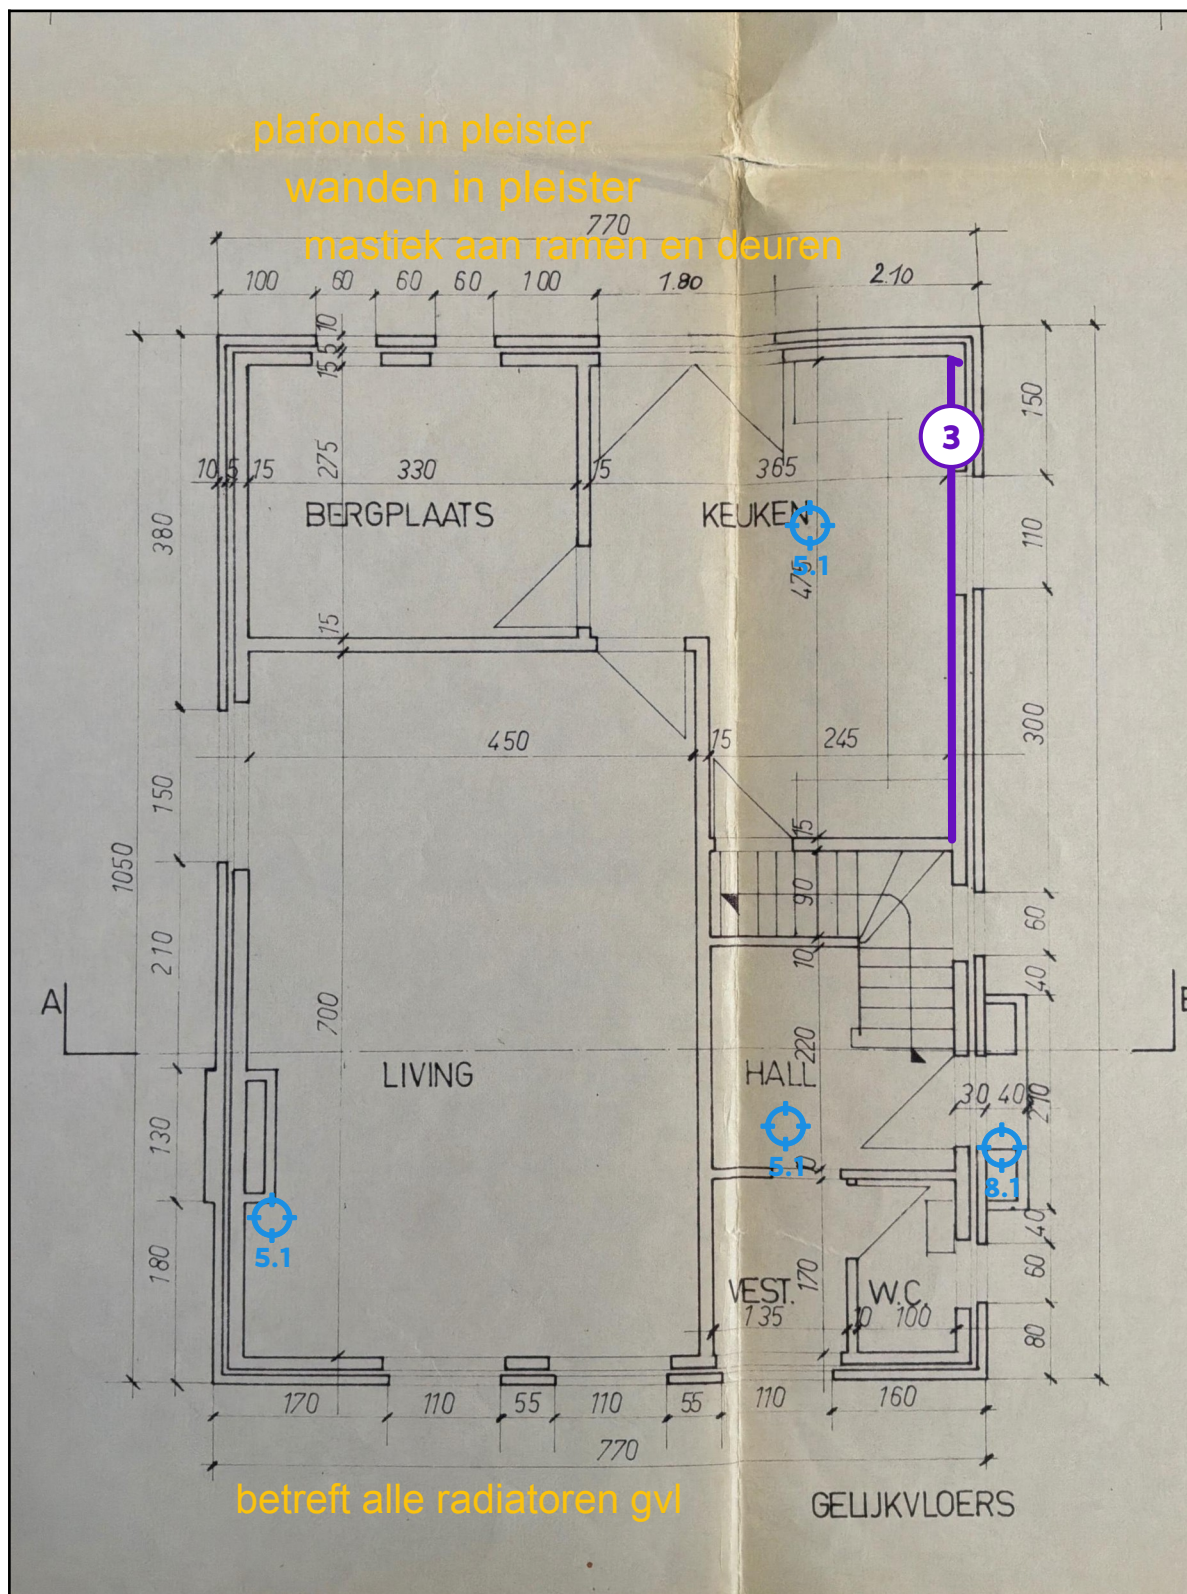
Plan 1.2: Gvl

3. faiancelijm achter tegels	Advies	-
4. compartiment radiatoren	Advies	-
5. pleisterwerk plafond	Geen asbest	-
5.1 Code: mm02	Mengmonster	-
6. pleisterwerk wanden	Geen asbest	-
8. mastiek ramen	Geen asbest	-
8.1 Code: Mm3	Puntmonster	-

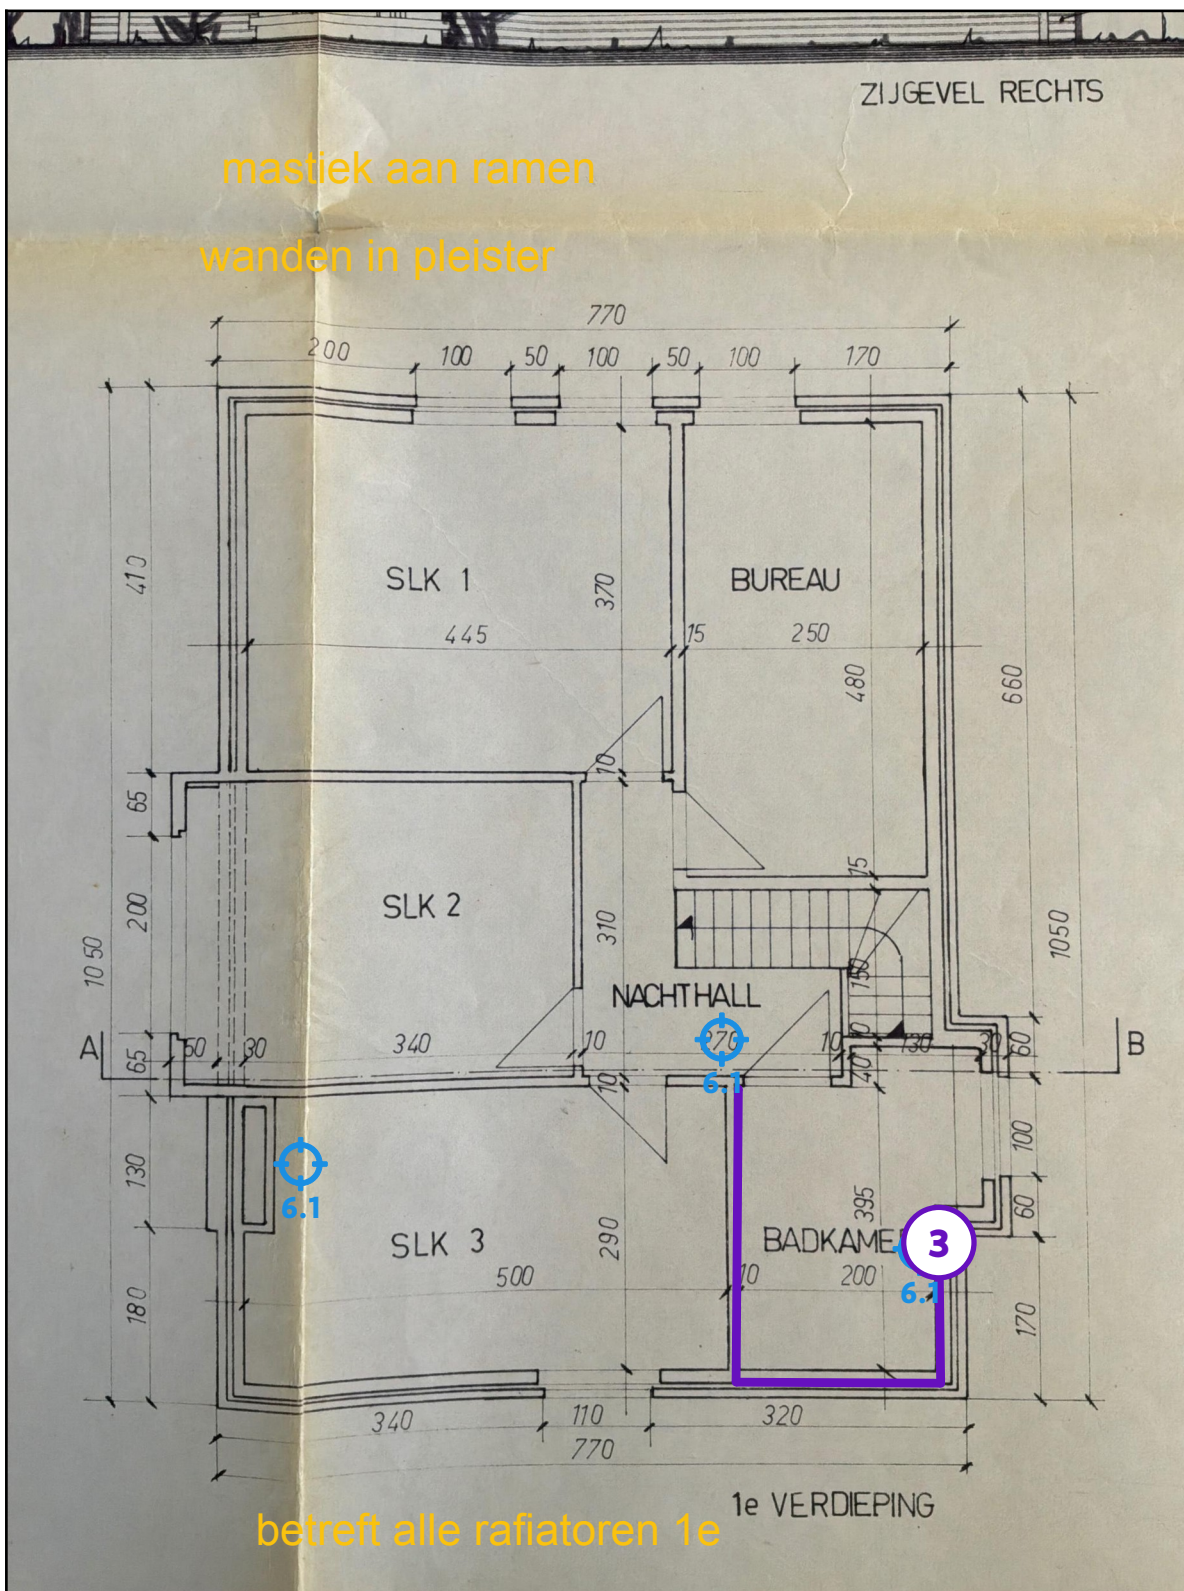
Plan 1.3: 1e

3. faiancelijm achter tegels	Advies	-
4. compartiment radiatoren	Advies	-
6. pleisterwerk wanden	Geen asbest	-
6.1 Code: mm01	Mengmonster	-
8. mastiek ramen	Geen asbest	-

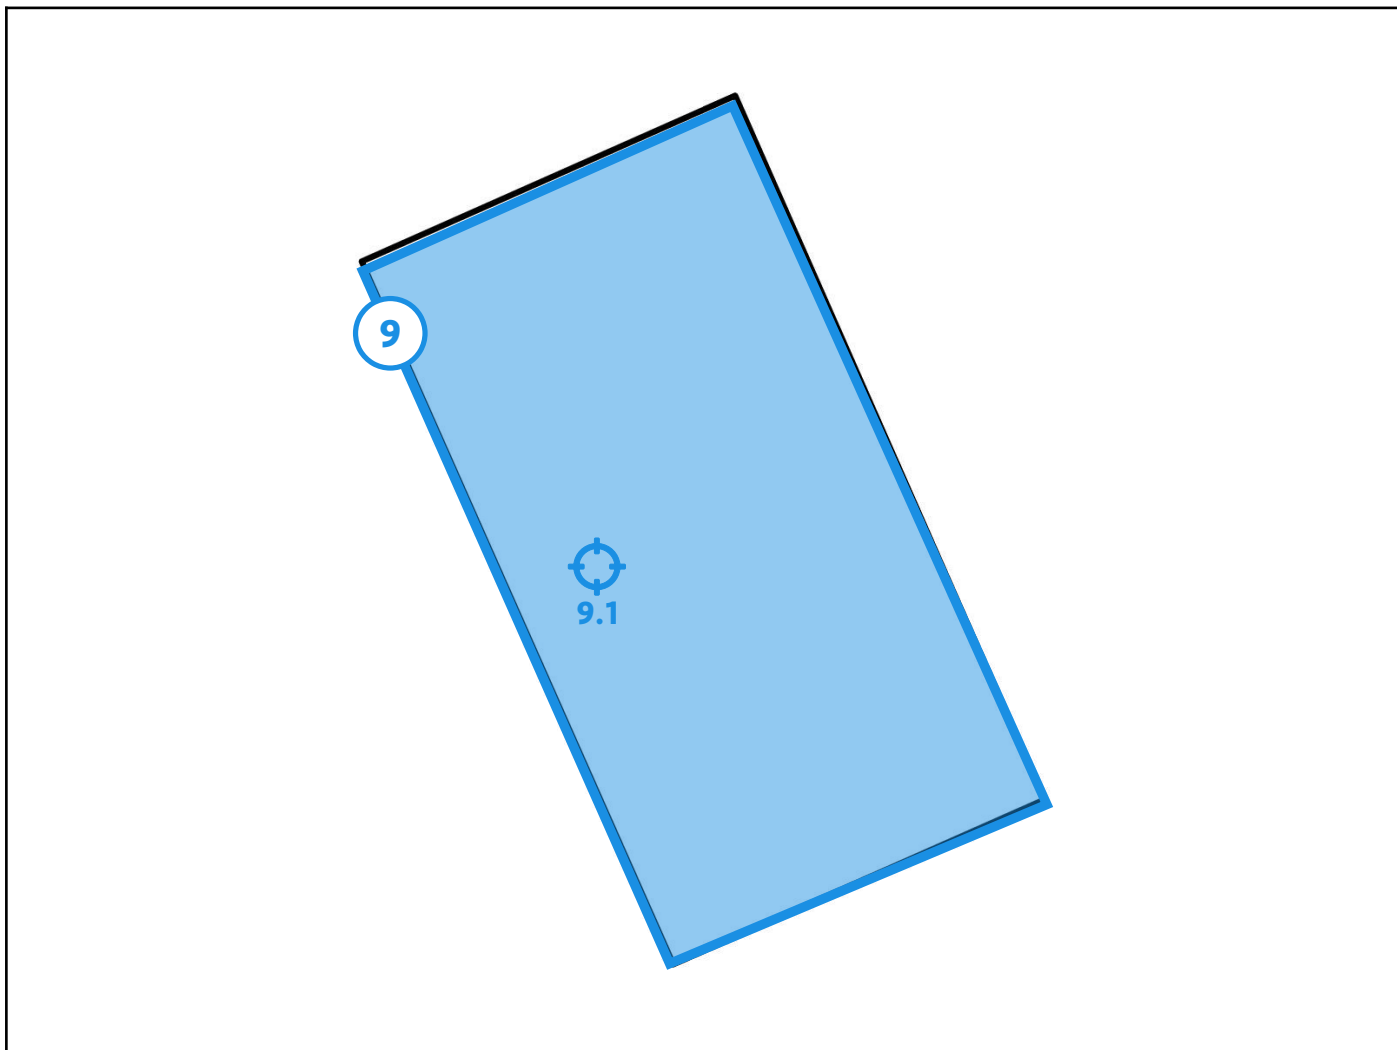
Plan 2.2: Garage plan dak

Beschrijving	Type	Actie
9. roofing dak	Geen asbest	-
9.1 Code: Mm5	Puntmonster	-

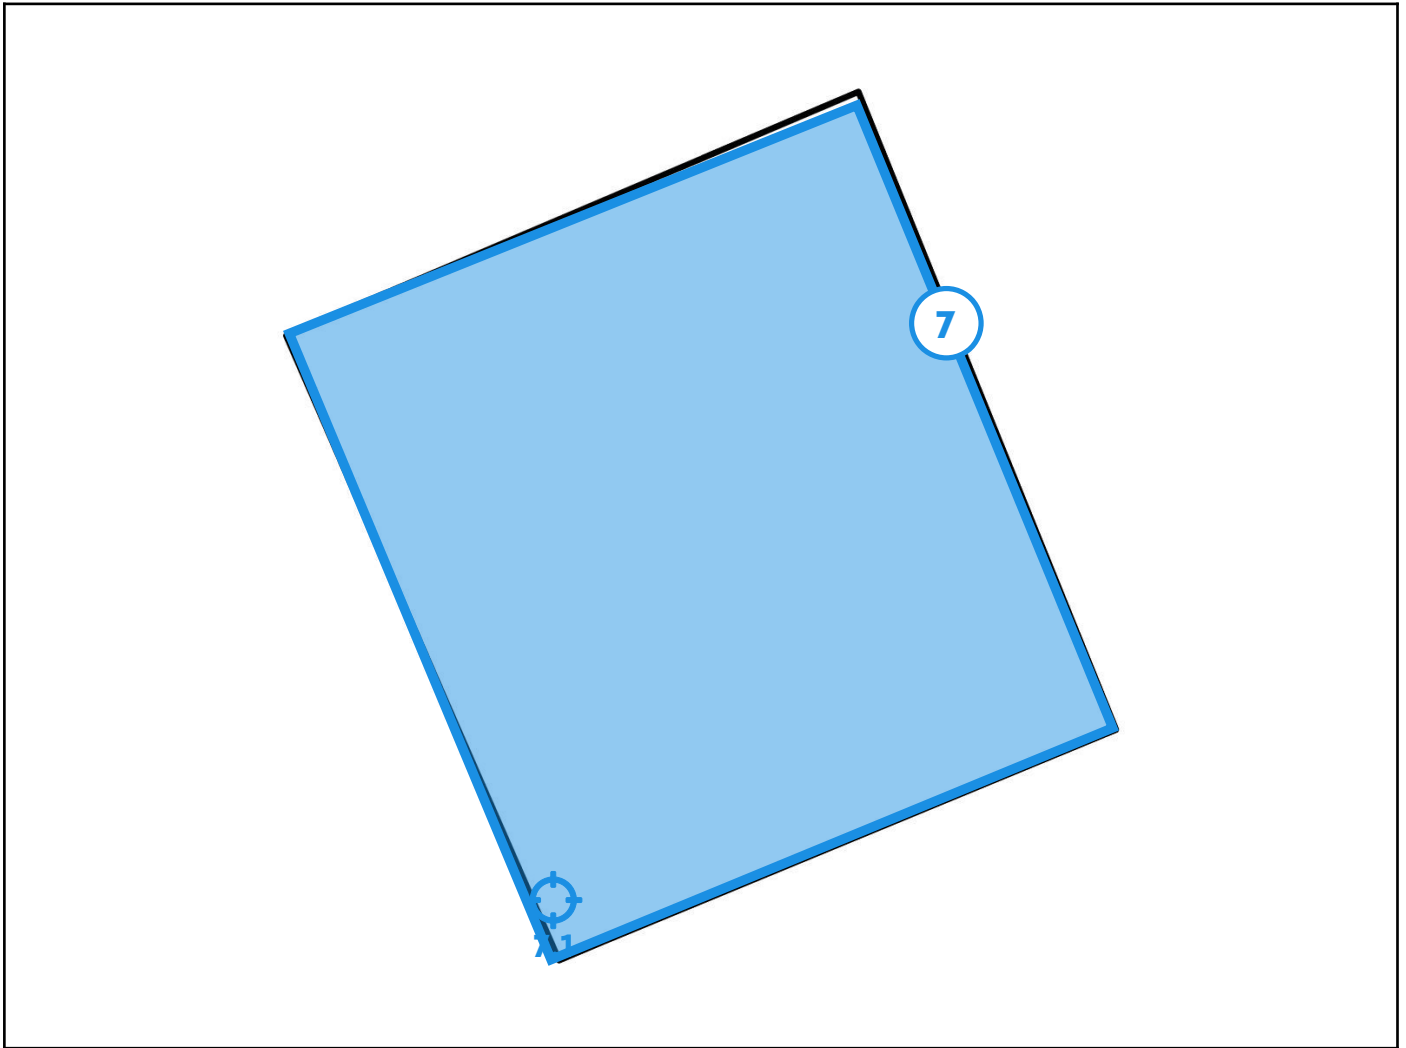
Plan 3.2: Tuinhuis plan dak

Beschrijving	Type	Actie
7. Dak tuinhuis	Geen asbest	-
7.1 Code: Mm4	Puntmonster	-

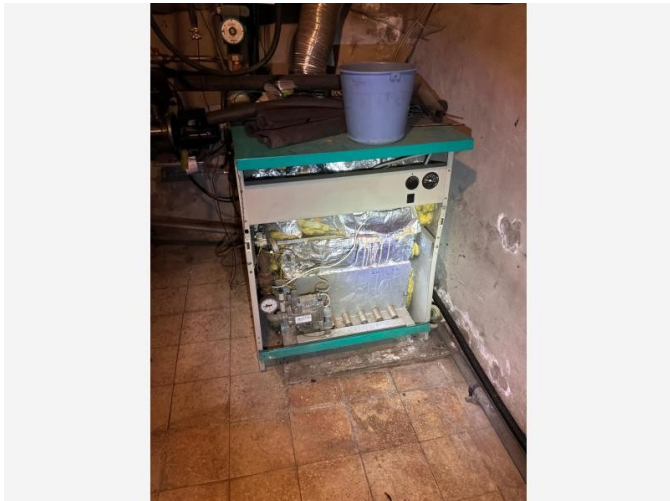
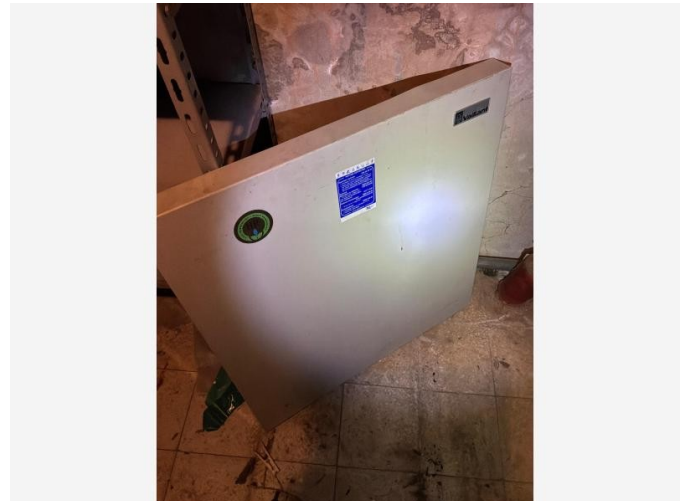
Beschrijving	Notitie	Terug te vinden op plannen
Fiche 10: Ketel van na 2001	Deze ketel is van na 2001 en kan dus geen asbest verdachte materialen bevatten.	Plan 1.1: Kelder
Fiche 11: Onderdak type: geen	Dit onderdak type is niet asbest verdacht. (Deze zijn steekproefsgewijs vastgesteld en kunnen, indien de vastelling dit niet toeliet, geen uitspraak doen over het volledige onderdak.)	-

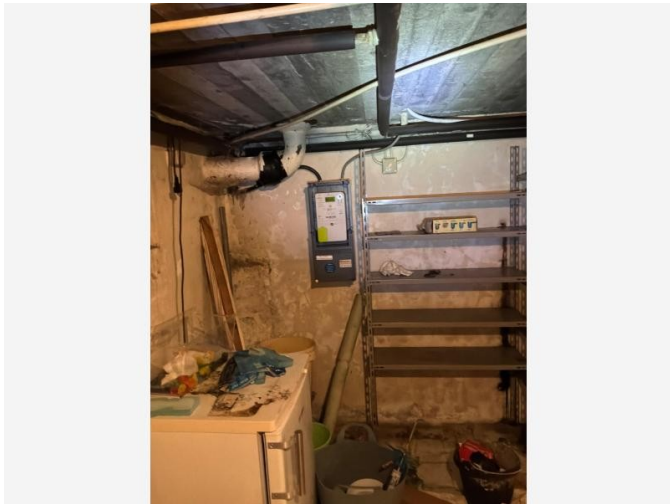
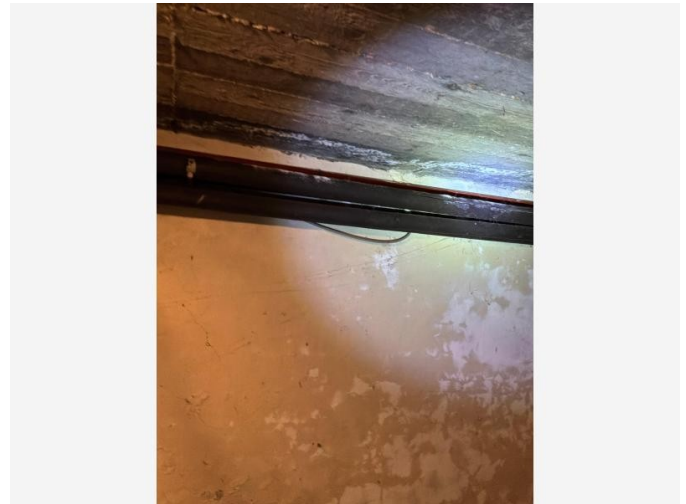
Beschrijving	Notitie	Terug te vinden op plannen
Fiche 12: buisisolatie verwarmingsbuizen: niet asbestverdacht	Deze toepassing is niet asbest verdacht.	Plan 1.1: Kelder
Fiche 13: Lift: niet aanwezig	In deze eenheid is geen liftinfrastructuur aanwezig.	-
