# Asbestinventarisatetest

Guido Gezellelaan 94, 9800 Deinze

Attestnummer : 20260305-000148.000

**Niet-asbestveilig**

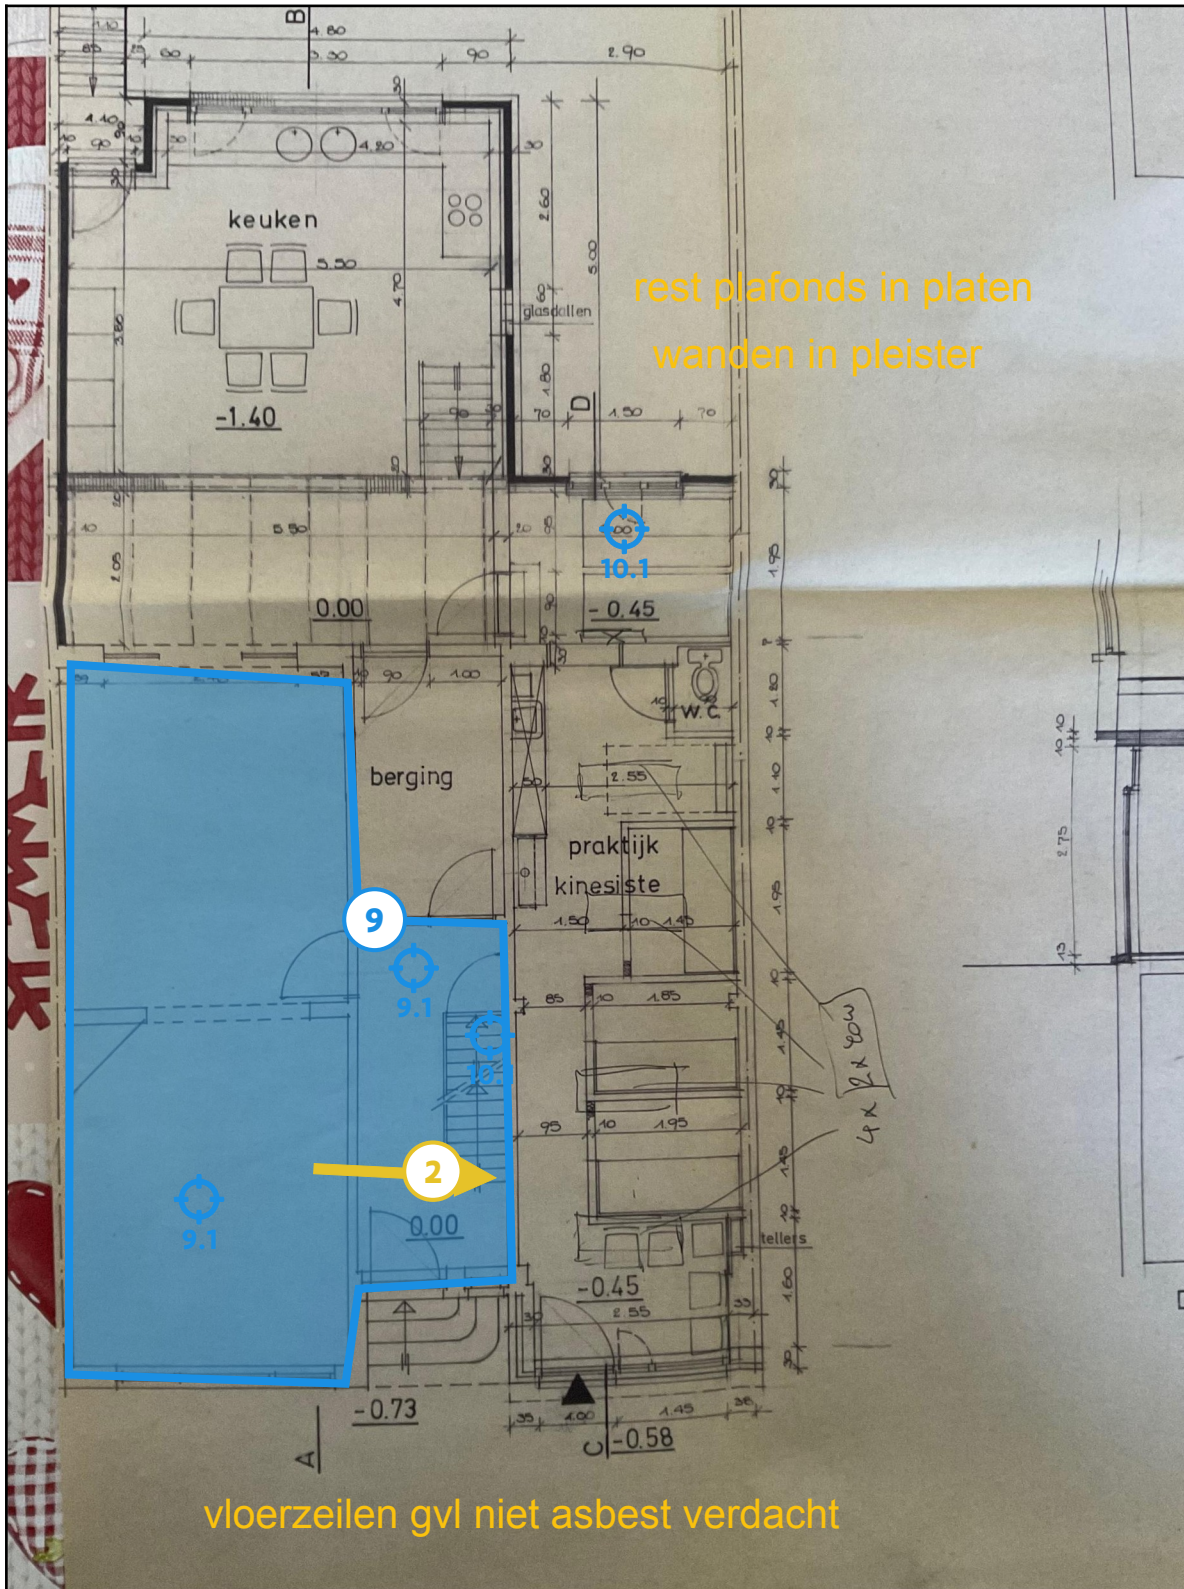
# Plan 1.1: Gvl

2. Bakeliet electra	Asbestmateriaal	Zorgvuldig beheren
5. Plafond type: Plaatmateriaal	Advies	-
7. Vloerzeil type: niet asbest verdacht	Advies	-
9. pleisterwerk plafond	Geen asbest	-
9.1 Code: mm02	Mengmonster	-
10. pleisterwerk wanden	Geen asbest	-
10.1 Code: mm01	Mengmonster	-

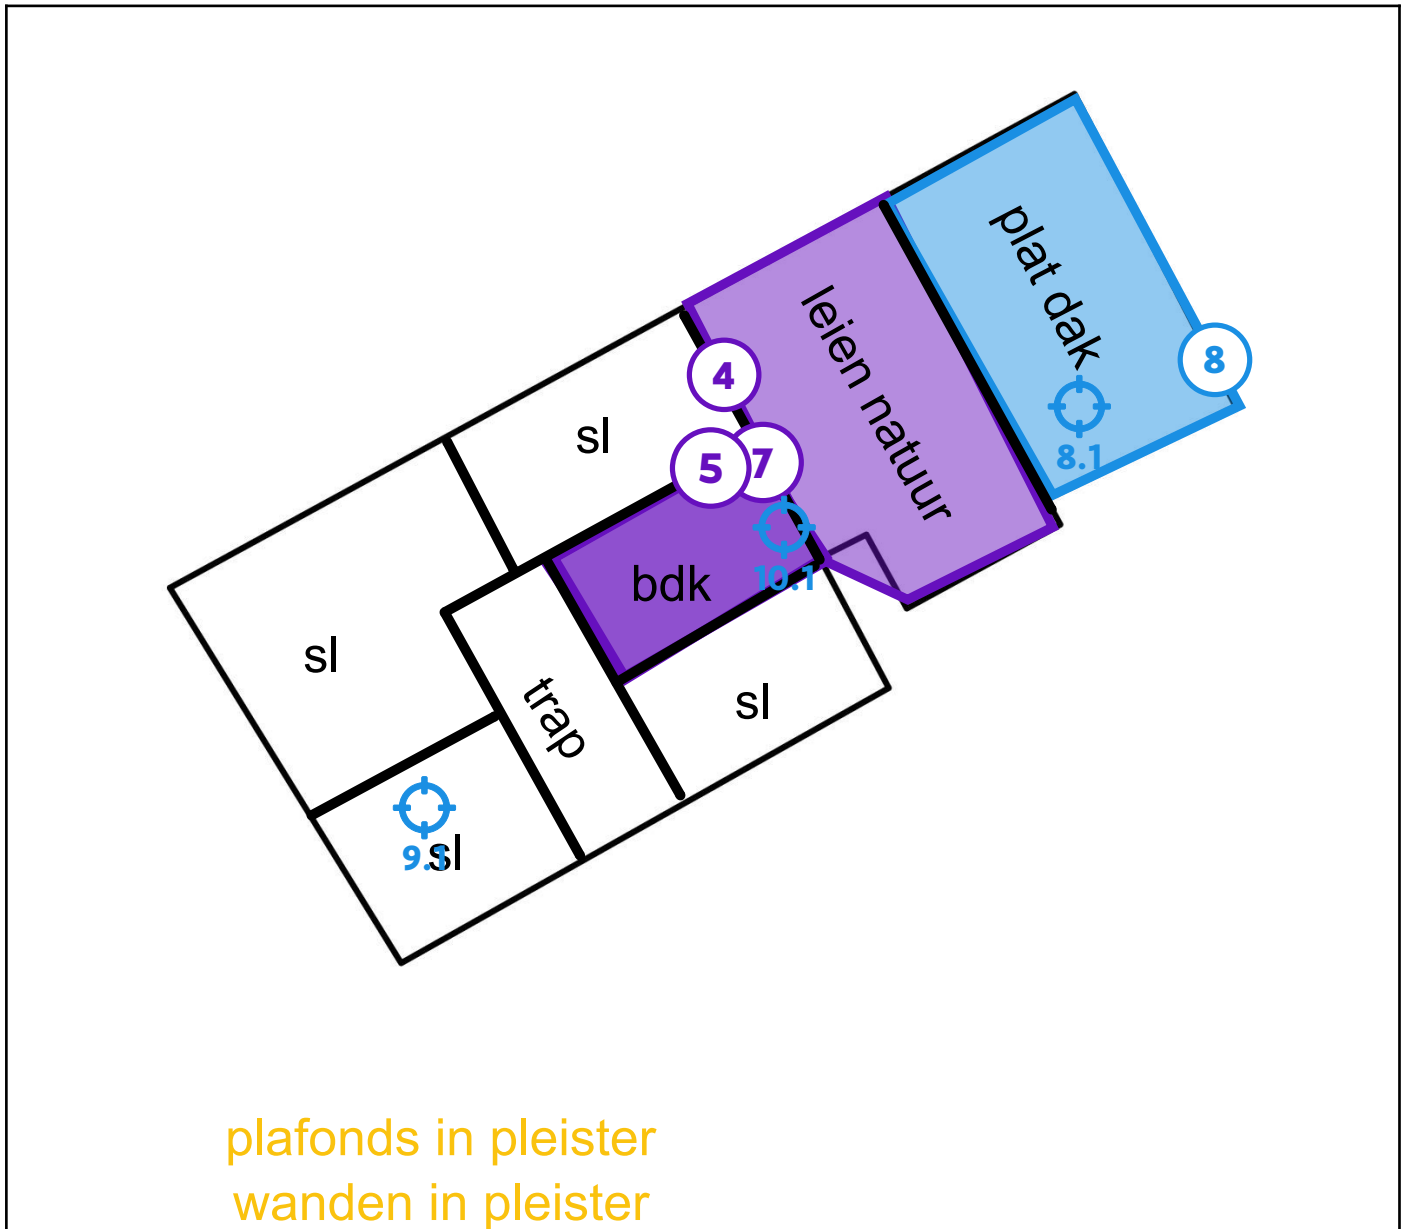
## Plan 1.2: Hoofdgebouw plan 1e

Beschrijving	Type	Actie
4. Natuur leien dak	Advies	-
5. Plafond type: Plaatmateriaal	Advies	-
7. Vloerzeil type: niet asbest verdacht	Advies	-
8. roofing dak	Geen asbest	-

8.1 Code: Mm3	Puntmonster	-
9. pleisterwerk plafond	Geen asbest	-
9.1 Code: mm02	Mengmonster	-
10. pleisterwerk wanden	Geen asbest	-
10.1 Code: mm01	Mengmonster	-

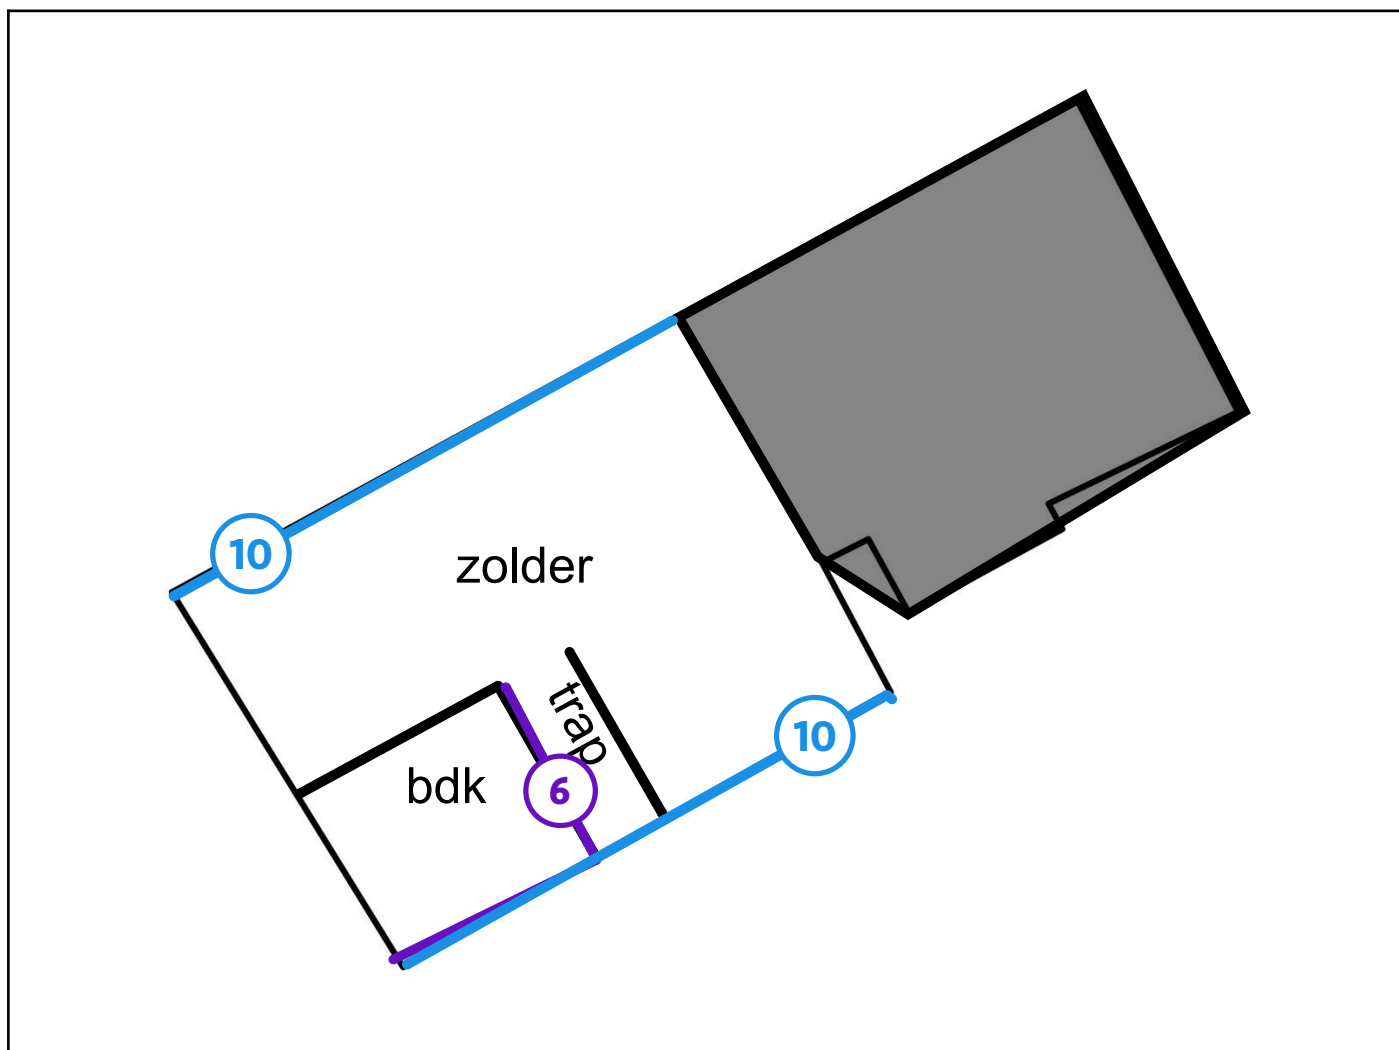
## Plan 1.3: Hoofdgebouw plan 2e

Beschrijving	Type	Actie
6. faiancelijm achter tegels	Advies	-
10. pleisterwerk wanden	Geen asbest	-

3. Binnenkant schouw	Beperking	-
4. Natuur leien dak	Advies	-
8. roofing dak	Geen asbest	-
11. Onderdak type: vezelplaat	Overige ruimte of materiaal	-
12. Dak type: pannen	Overige ruimte of materiaal	-

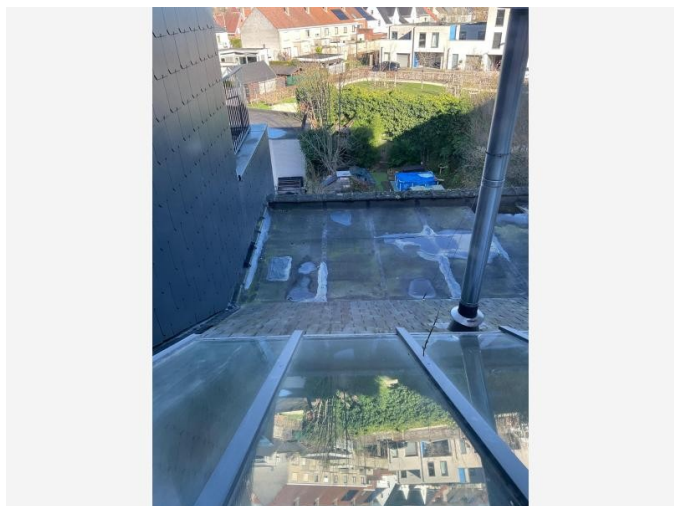
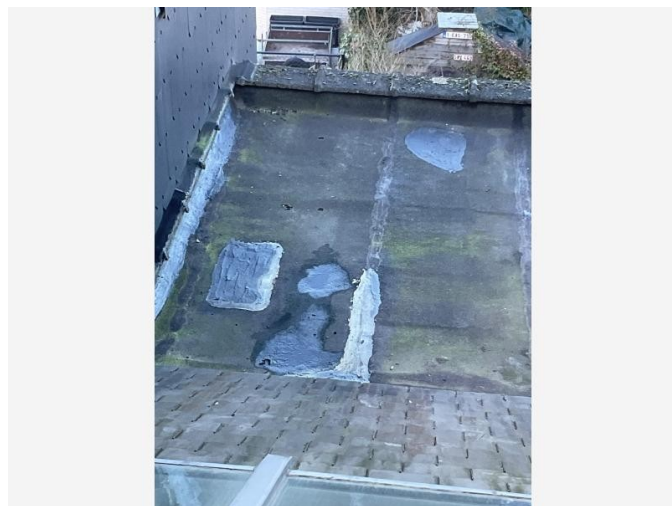
De asbestdeskundige beoordeelt het materiaal als niet-asbestverdacht.

Geen asbest

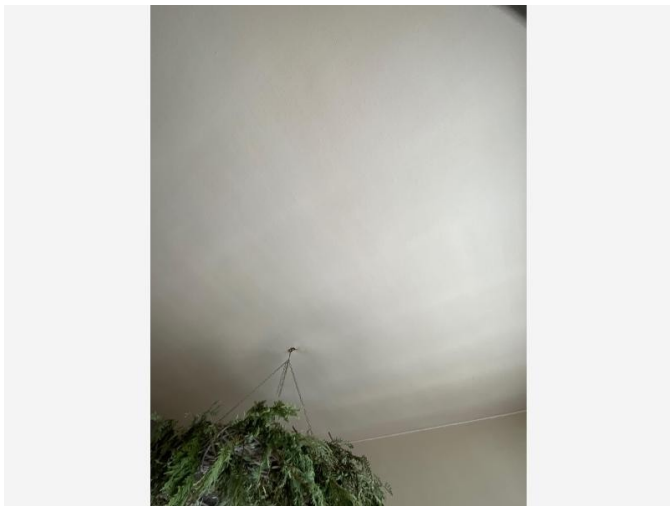
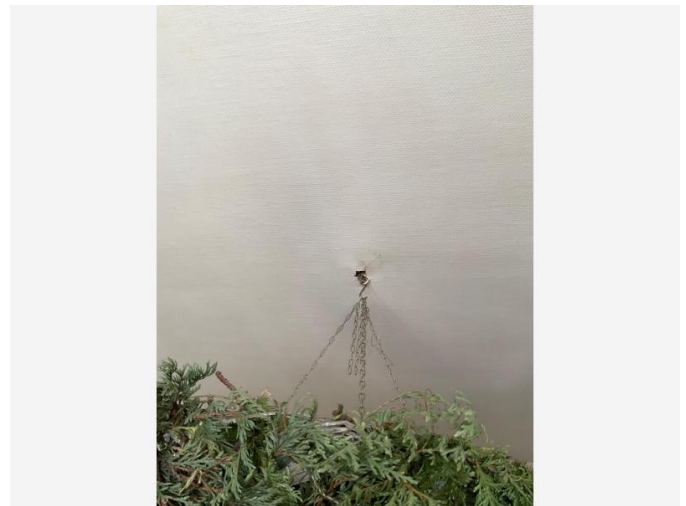
## Fiche 9: pleisterwerk plafond

Geen asbest

<b>Beschrijving</b>	pleisterwerk plafond
<b>Omgeving</b>	Binnen
<b>Primaire drager</b>	Plafond
<b>Bindmiddel van materiaal</b>	Gips - kalk
<b>Gebondenheid op basis van bindmiddel</b>	Niet-hechtgebonden
<b>Hoeveelheid (oppervlakte - dikte - aantal)</b>	• 120,00 m <sup>2</sup> - 1,00 cm - 1 stuk
<b>Totaal volume</b>	1,20 m <sup>3</sup>
<b>Identificatiemethode</b>	Een monstername door de asbestdeskundige met laboanalyse door een asbestlabo.
<b>Destructieve handeling voor identificatie</b>	Nee
<b>Opmerking</b>	Geschatte hoeveelheid. Monsters genomen conform IP2. Ruimtes niet aanwezig:

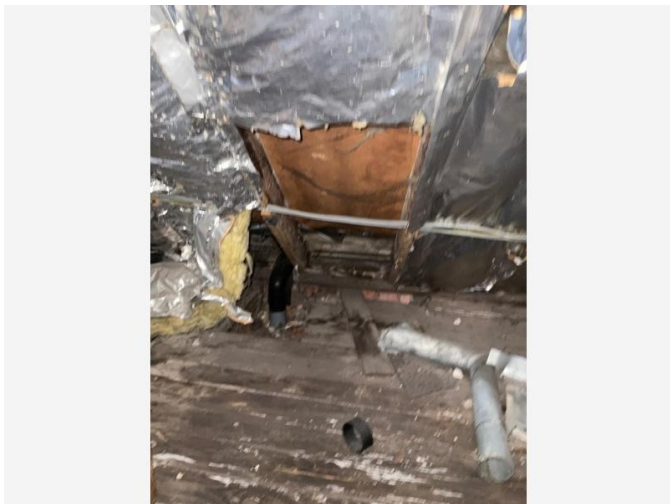
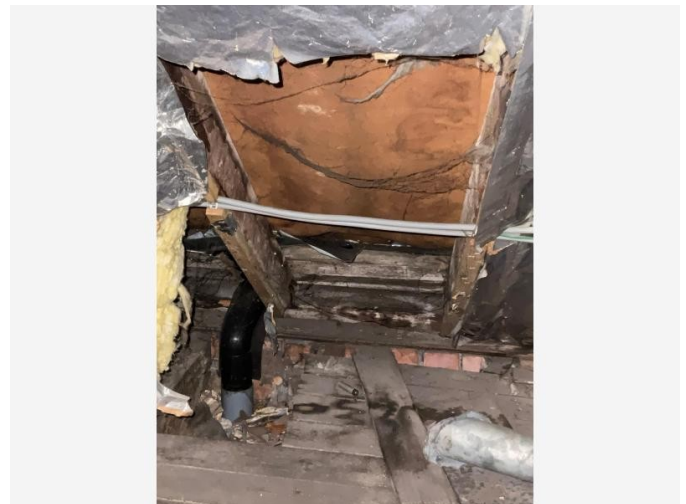
### Fiche 11: Onderdak type: vezelplaat

Beschrijving	Notitie	Terug te vinden op plannen
Fiche 11: Onderdak type: vezelplaat	Dit onderdak type is niet asbest verdacht. (Deze zijn steekproefsgewijs vastgesteld en kunnen, indien de vastelling dit niet toeliet, geen uitspraak doen over het volledige onderdak. )	Plan 1.4: Snede
Fiche 12: Dak type: pannen	Dit dak type is niet asbest verdacht.	Plan 1.4: Snede
Fiche 13: Schouw type: inox	Dit schouw type is niet asbest verdacht. (Deze zijn steekproefsgewijs vastgesteld en kunnen, indien de vastelling dit niet toeliet, geen uitspraak doen over de volledige schouw. )	-
Fiche 14: mastiek type: siliconen	Aanwezig in alle ramen, buiten de andere aangeduide types.	-
