Asbestinventarisatetest

Sint-Arnolduslaan 103, 8200 Brugge

Attestnummer : 20260515-000252.000

Uitgegeven op : 15.05.2026

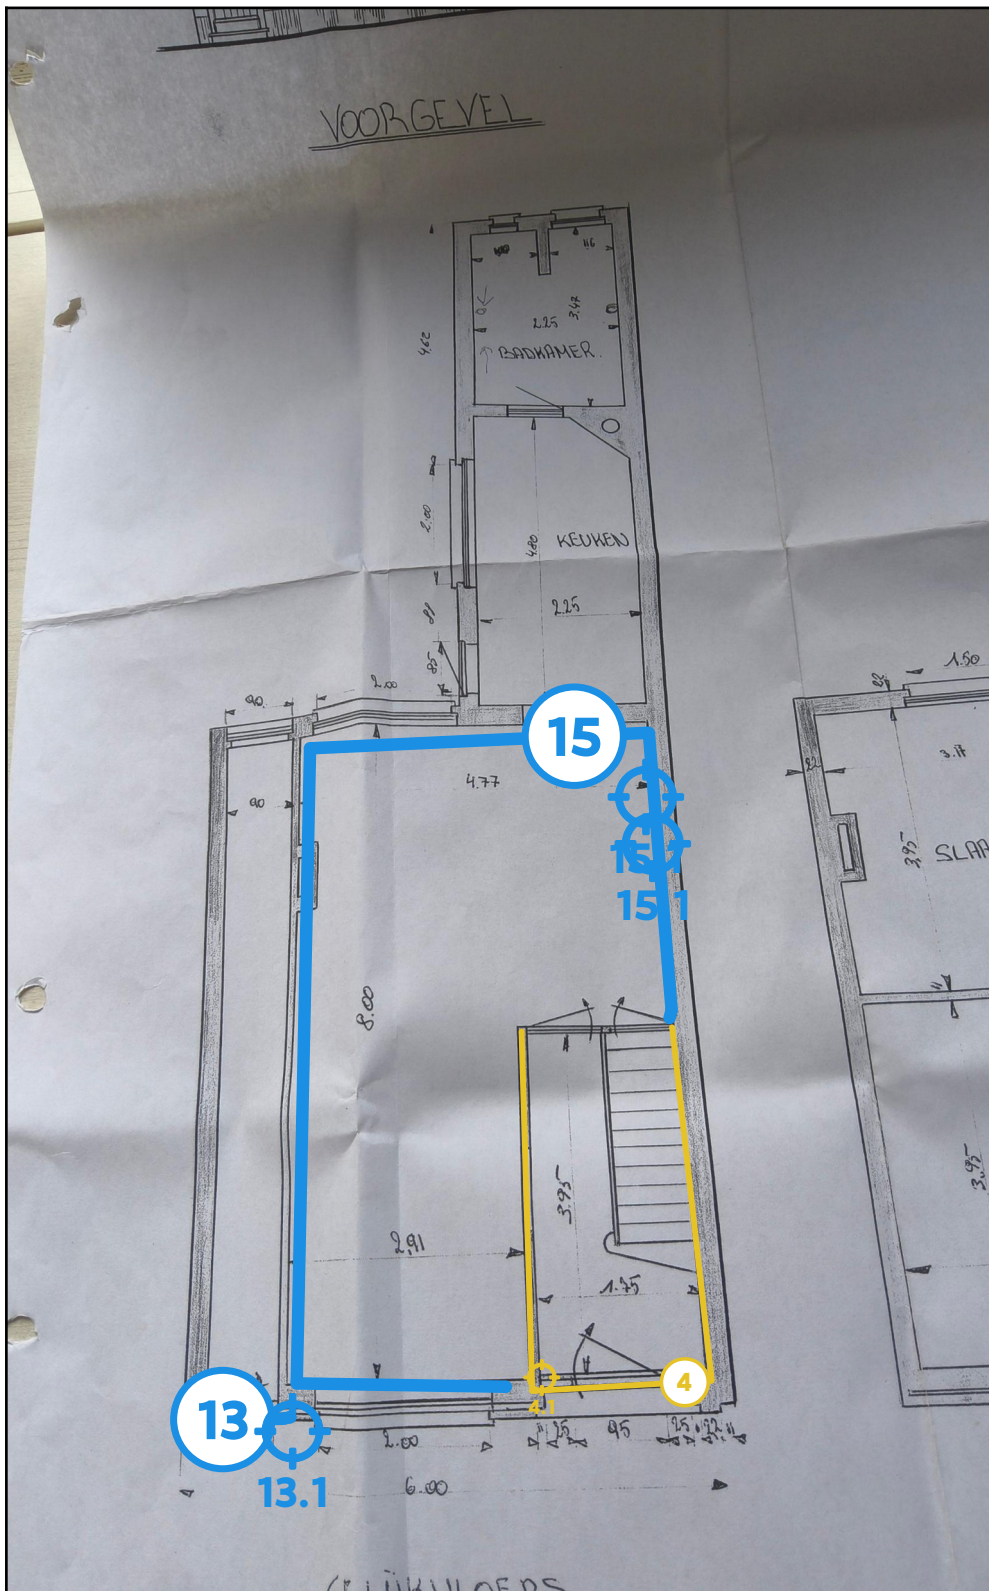
Plan 1.2: Glv

4. Lambrisering cement	Asbestmateriaal	Zorgvuldig beheren
4.1 Code: Lambrisering	Puntmonster	-
13. Glasal deur	Geen asbest	-
13.1 Code: Glasal	Puntmonster	-
15. Tegellijm cement	Geen asbest	-
15.1 Code: Tegellijm	Mengmonster	-

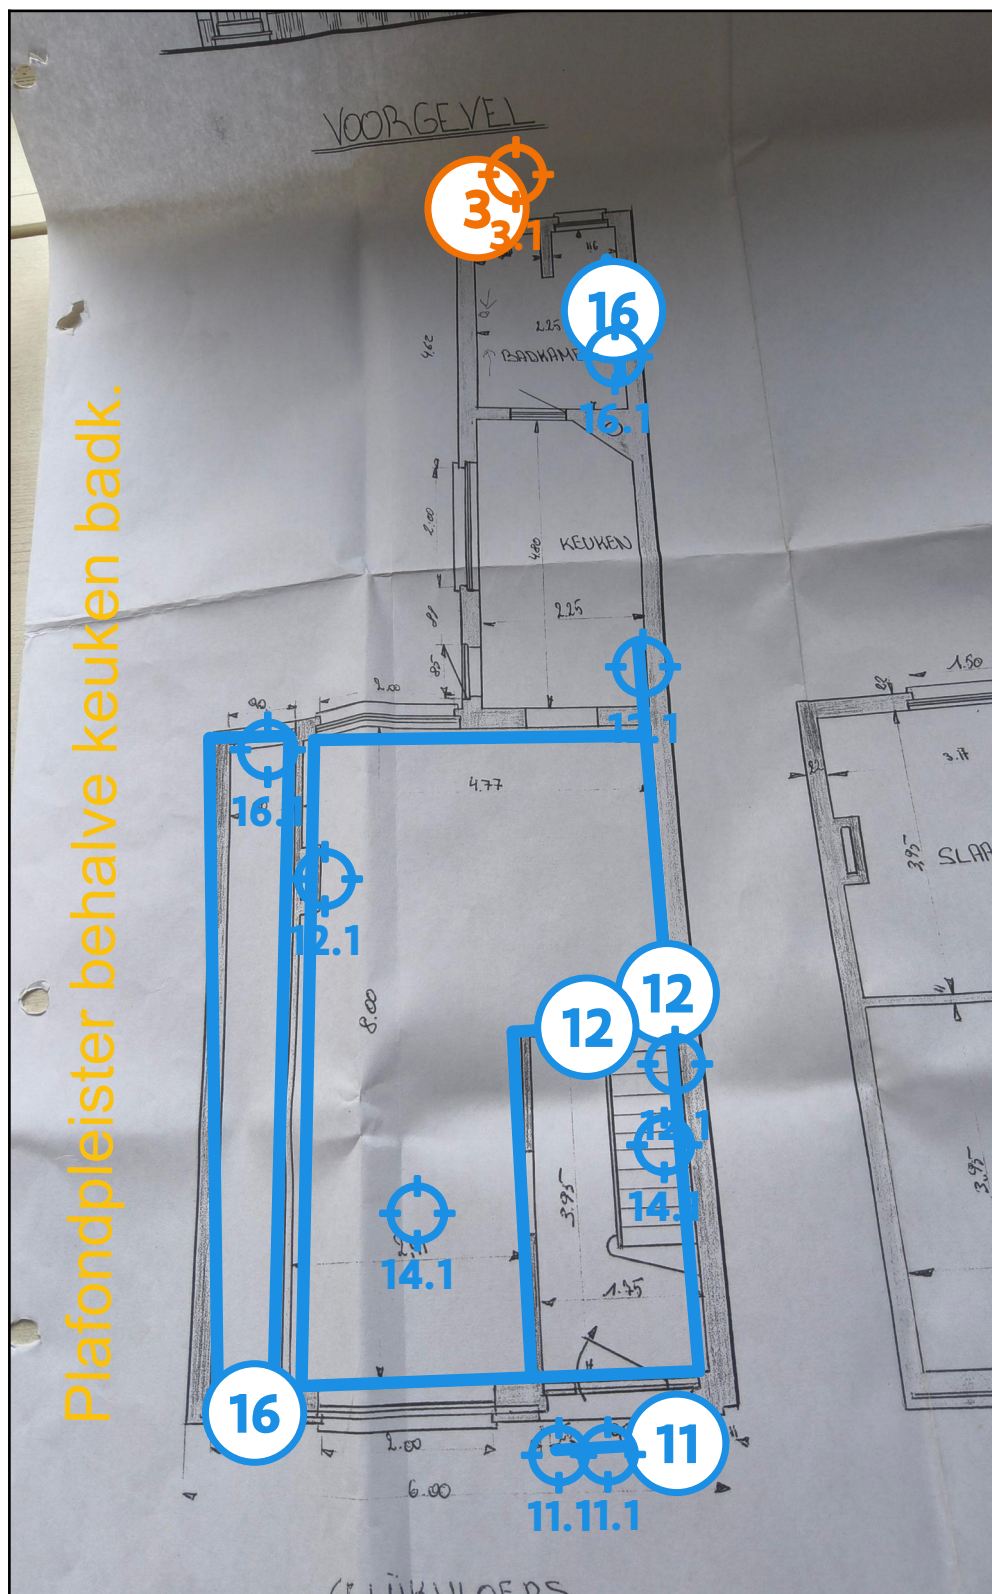
Plan 1.3: Glv

3. Ventilatie buis beerput	Asbestmateriaal	Maatregelen nemen
3.1 Code: Buis	Puntmonster	-
11. Crepi cement voordeur	Geen asbest	-
11.1 Code: Crepi cement	Mengmonster	-
12. Pleisterwerk muur gips	Geen asbest	-
12.1 Code: Pleisterwerk muur	Mengmonster	-
14. Pleisterwerk plafond gips	Geen asbest	-
14.1 Code: Pleisterwerk plafond	Mengmonster	-
16. Pleisterwerk cement	Geen asbest	-
16.1 Code: Pleisterwerk cement	Mengmonster	-

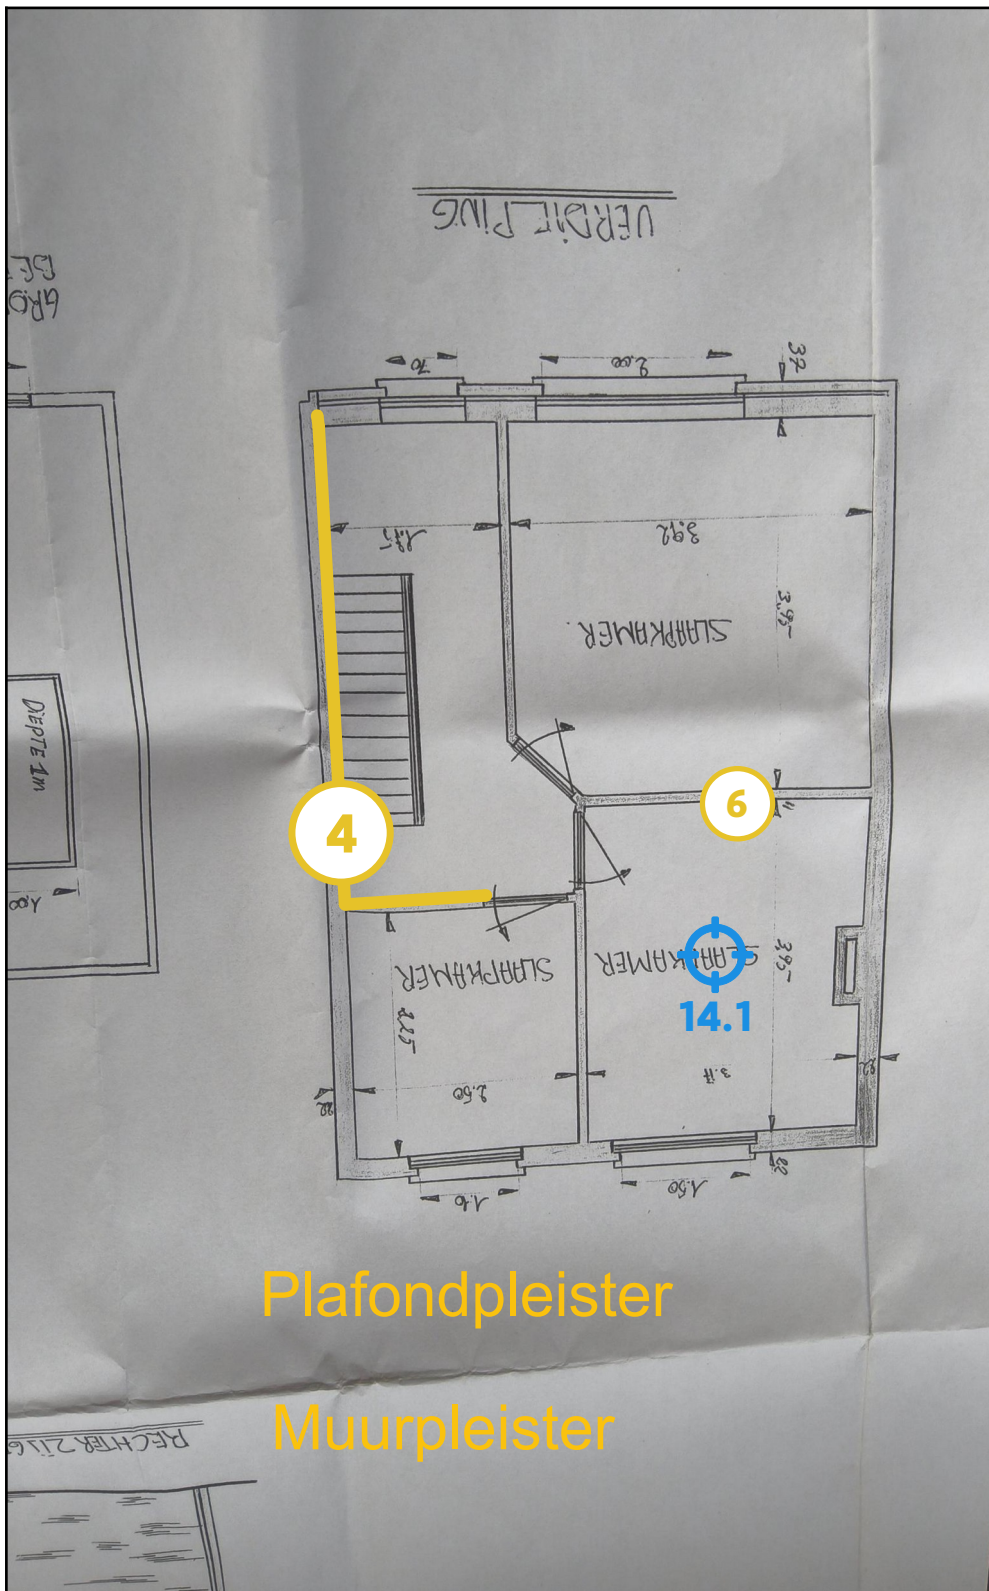
Plan 1.4: 1ste

4. Lambrisering cement	Asbestmateriaal	Zorgvuldig beheren
6. Bakeliet schakelmateriaal	Asbestmateriaal	Zorgvuldig beheren
12. Pleisterwerk muur gips	Geen asbest	-
14. Pleisterwerk plafond gips	Geen asbest	-
14.1 Code: Pleisterwerk plafond	Mengmonster	-

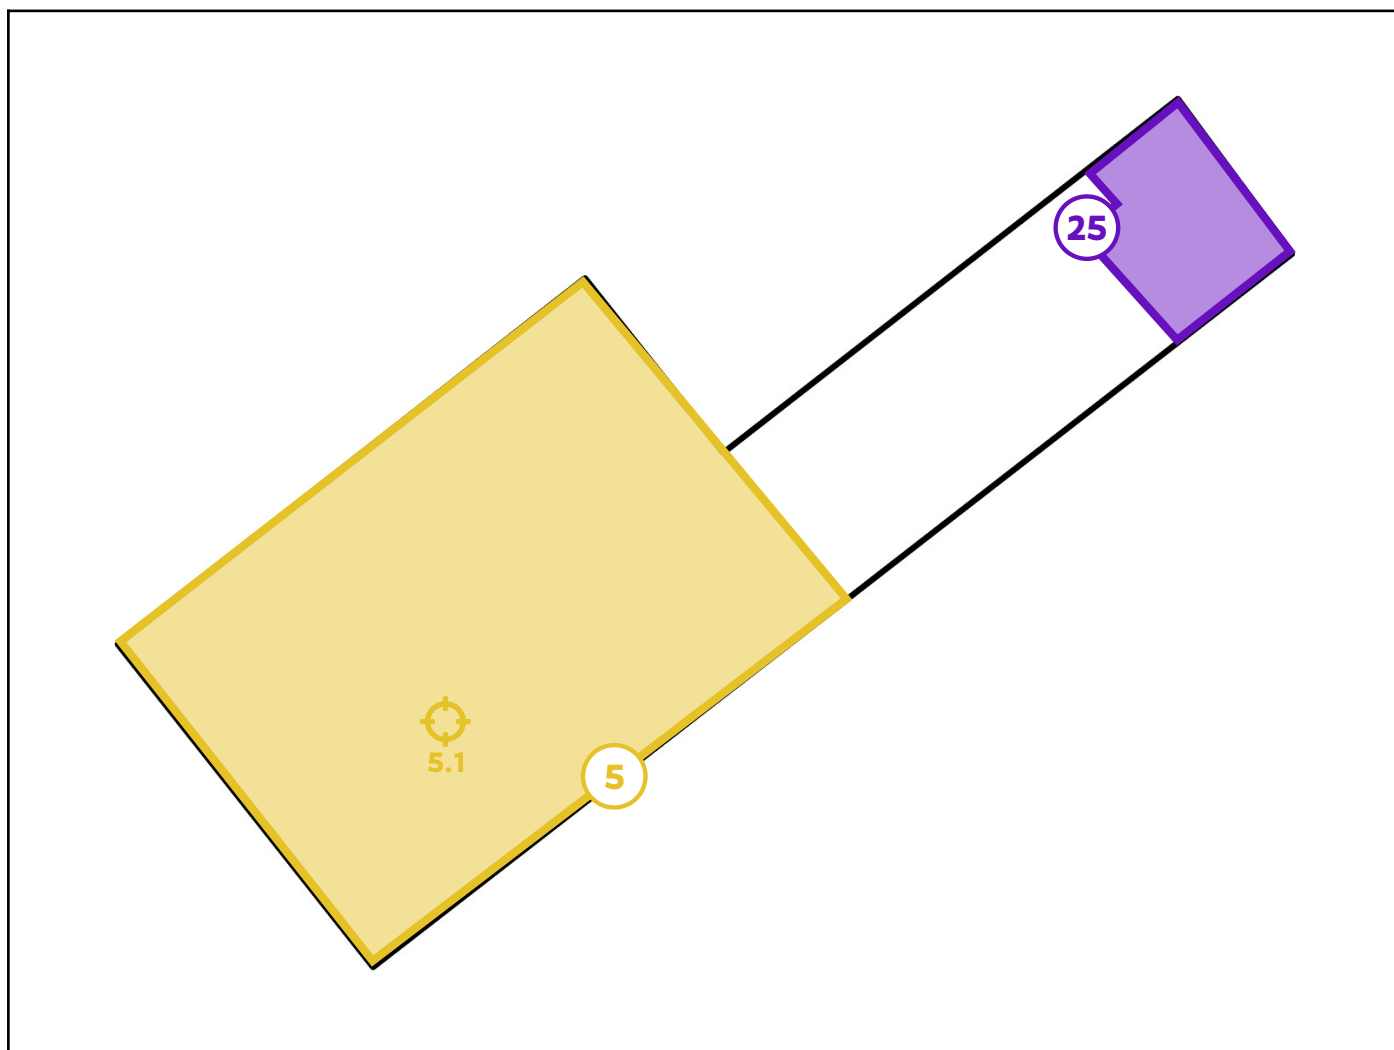
Plan 1.6: Hoofdgebouw plan

Beschrijving	Type	Actie
5. Onderdak hoofddak	Asbestmateriaal	Zorgvuldig beheren
5.1 Code: Menuserite	Puntmonster	-
25. Bitumen toplaag derbigum	Overige ruimte of materiaal	-

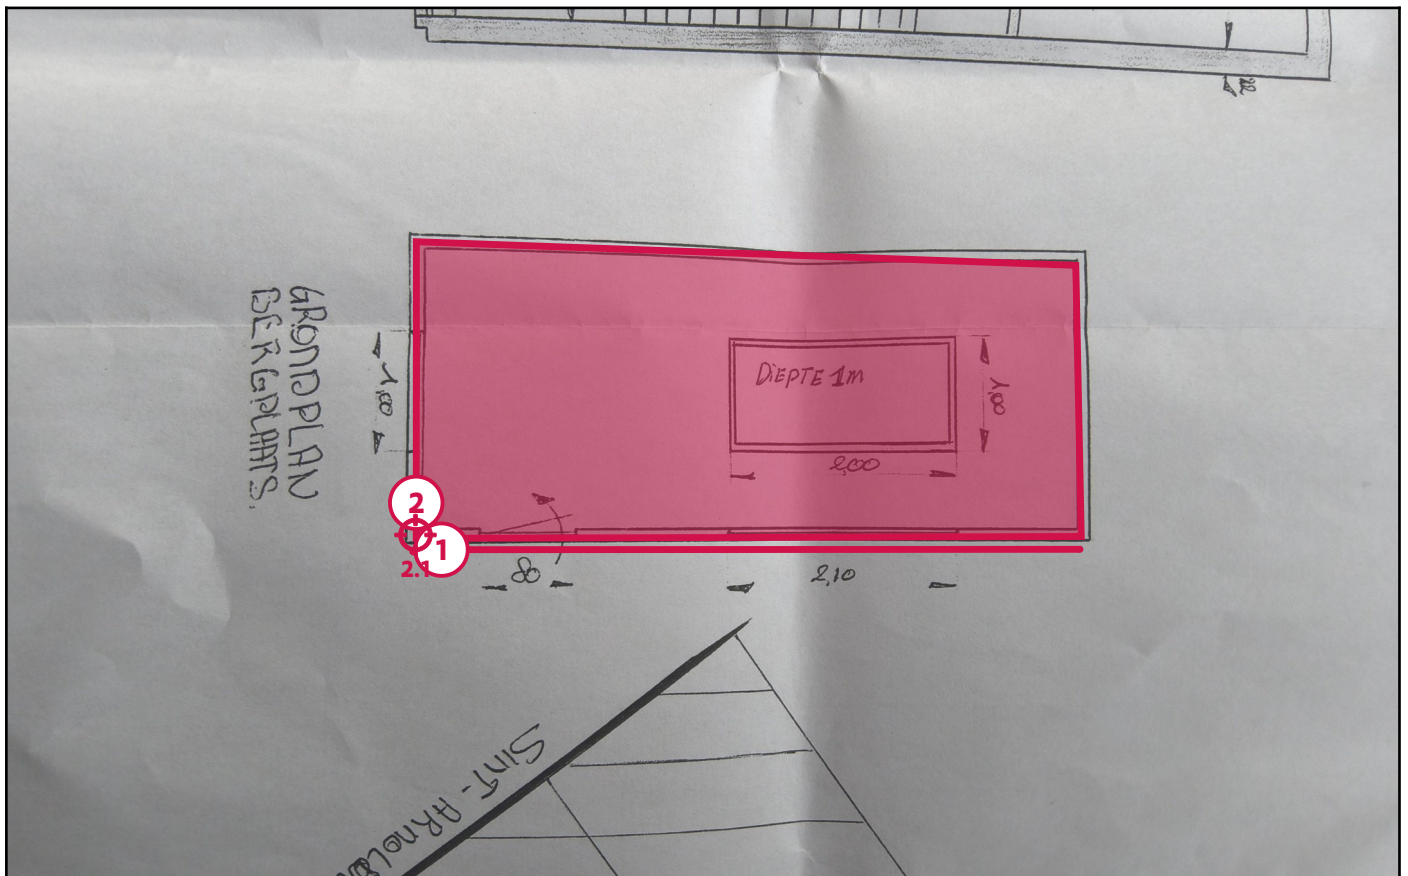
Plan 2.1: Plan

Beschrijving	Type	Actie
1. Mos/slib	Asbestmateriaal	Dringend verwijderen
2. Golfplaten bijgebouw	Asbestmateriaal	Dringend verwijderen
2.1 Code: Golf	Puntmonster	-

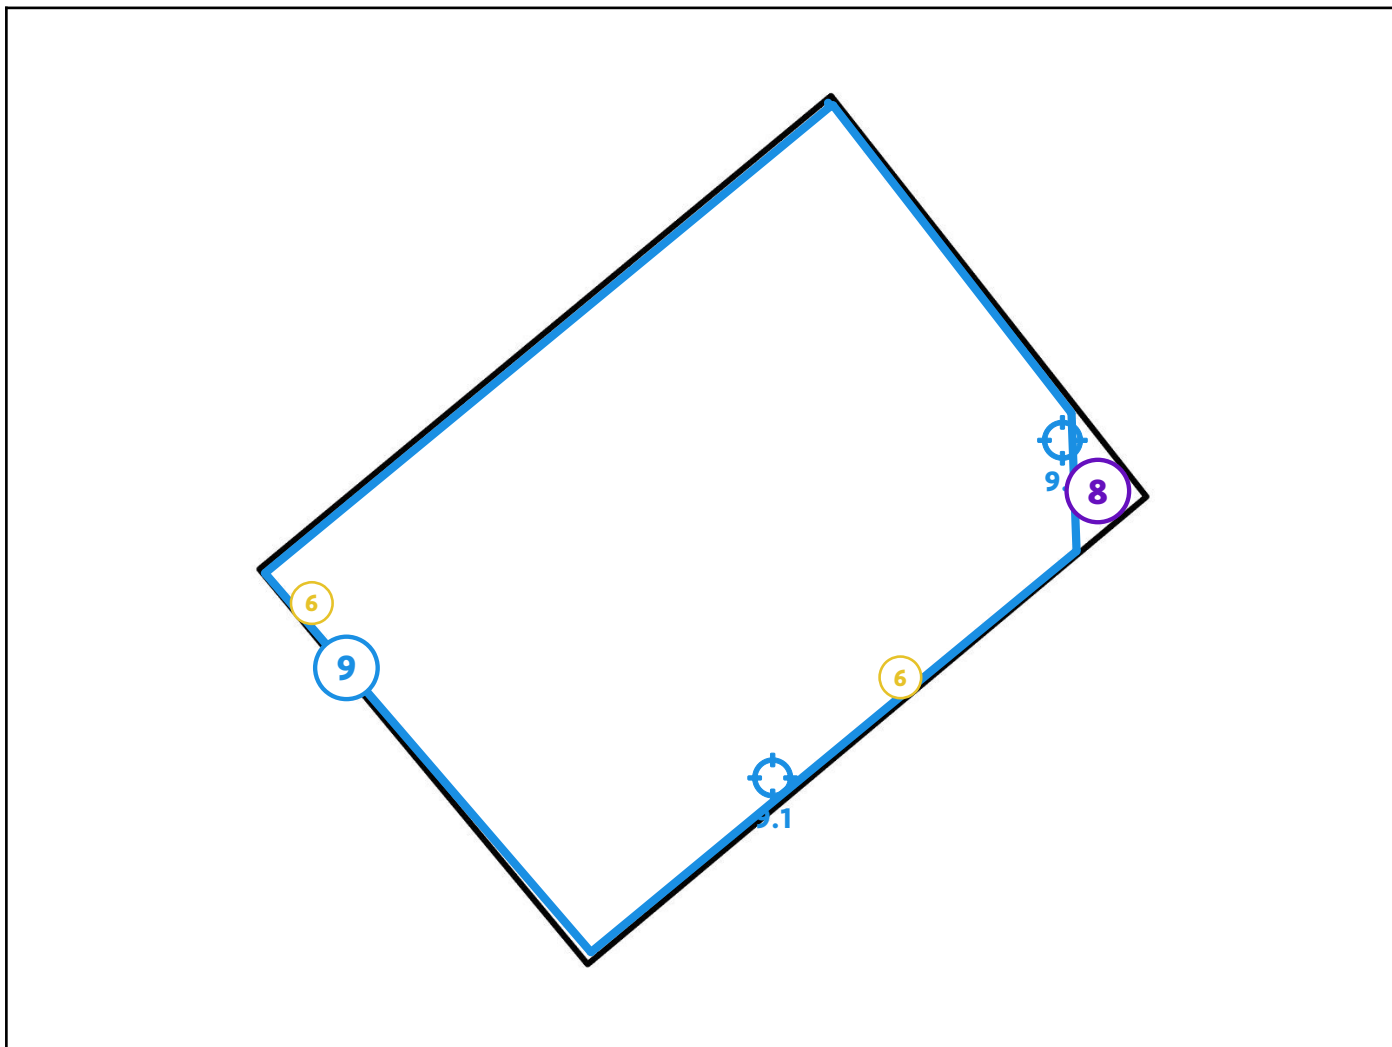
Plan 3.1: Bijgebouw plan

Beschrijving	Type	Actie
6. Bakeliet schakelmateriaal	Asbestmateriaal	Zorgvuldig beheren
8. Schouw	Beperking	-
9. Pleisterwerk cement	Geen asbest	-
9.1 Code: Cement berging	Mengmonster	-

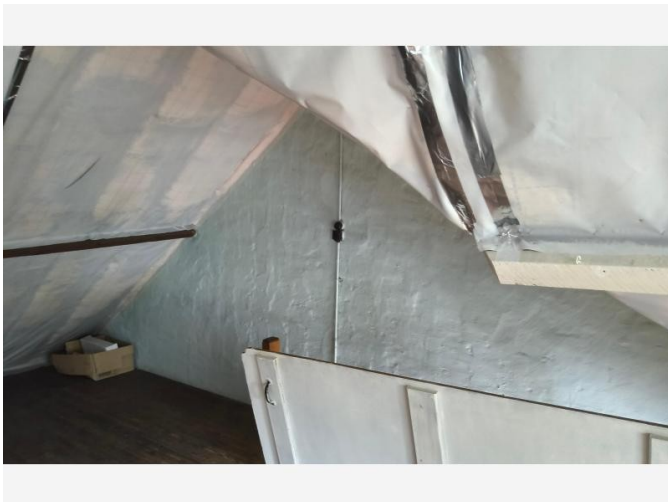
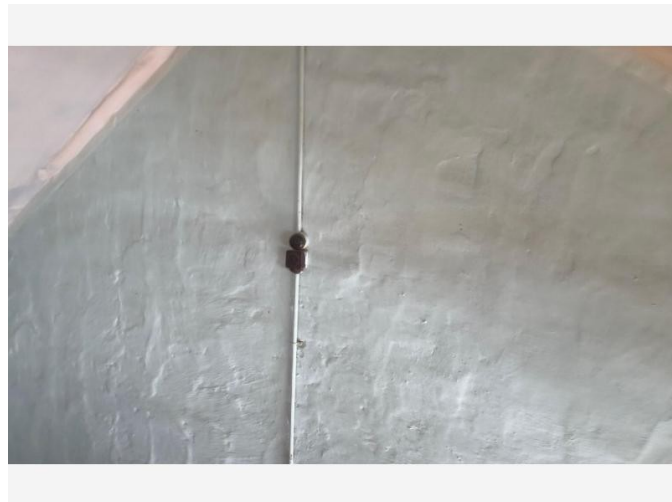
Overzichtsfoto

Beschrijving	Onderdak hoofddak
Omgeving	Grenst aan binnen- en buitenlucht
Primaire drager	Schuin dak
Asbestmateriaal	Plaat, paneel, tablet - Type Menuiserite
Bindmiddel van asbestmateriaal	Cement
Gebondenheid op basis van bindmiddel	Hecht
Hoeveelheid (oppervlakte - dikte - aantal)	<ul style="list-style-type: none">• 140,00 m² - 0,30 cm - 1 stuk
Totaal volume	0,42 m ³
Eenvoudig bereikbaar	Nee <ul style="list-style-type: none">• Het asbestmateriaal is bedekt (uitgezonderd laag verf, coating, behang, kunststof, textiel) en het wegnemen van het bedekkende materiaal kan niet zonder het bedekkende materiaal te beschadigen.
Bevestigingswijze	<ul style="list-style-type: none">• Genageld, geniet
Identificatiemethode	Een monstername door de asbestdeskundige met laboanalyse door een asbestlabo.
Destructieve handeling voor identificatie	Nee

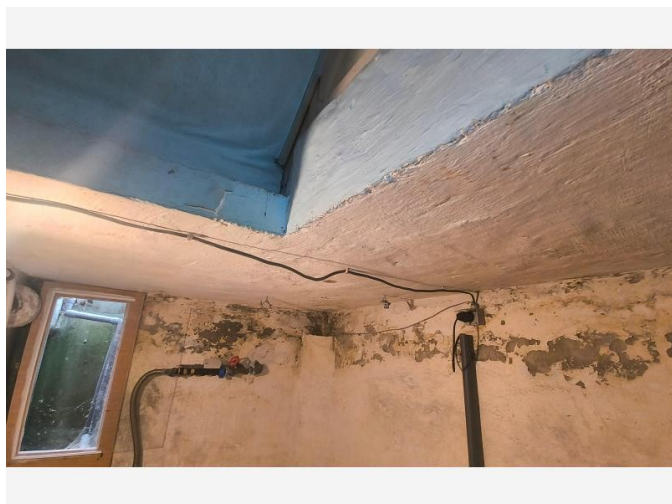
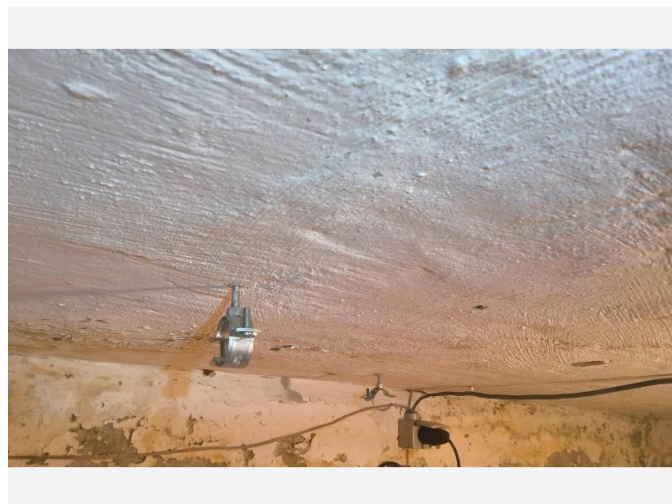
Overzichtsfoto

Beschrijving	Pleisterwerk cement
Omgeving	Binnen
Primaire drager	Binnenwand
Bindmiddel van materiaal	Cement
Gebondenheid op basis van bindmiddel	Hecht
Hoeveelheid (gewicht - aantal)	<ul style="list-style-type: none">• 100,00 kg - 1 stuk
Totaal gewicht	100,00 kg
Identificatiemethode	Een monstername door de asbestdeskundige met laboanalyse door een asbestlabo.
Destructieve handeling voor identificatie	Nee
