Asbestinventarisatetest

Nieuwstraat 33, 3511 Hasselt

Attestnummer : 20260304-000282.000

Uitgegeven op : 04.03.2026

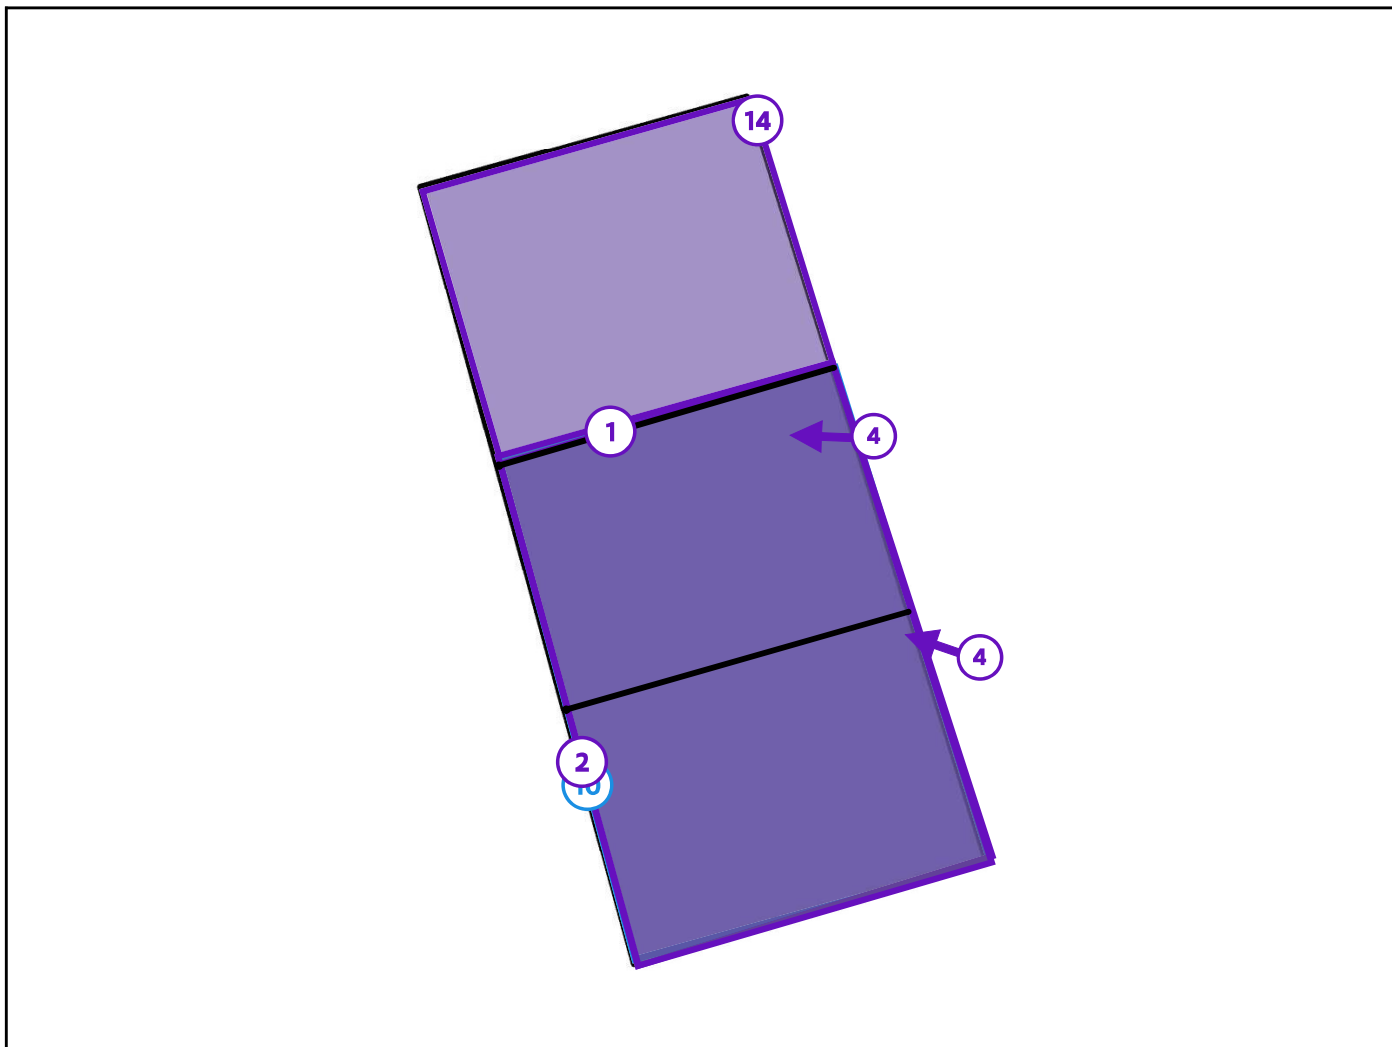
Plan 1.11: Dak

Beschrijving	Type	Actie
1. Dak	Beperking	-
2. Onderdak (niet-waarneembaar)	Beperking	-
4. Schouwen	Beperking	-
10. Dak in cementleien	Geen asbest	-
14. Plat dak	Overige ruimte of materiaal	-

Uitleg van de asbestdeskundige: Het dak kon niet veilig bereikt worden (om o.a. een monster te nemen van de leien dakbedekking) zonder gebruikmakende van een hoogtewerker

Uitleg van de asbestdeskundige: Gezien noch langs de zolder (vloer ontoegankelijk) noch van buitenuit onder de leien kan gekeken worden, kan er geen uitspraak gemaakt worden over eventueel aanwezig onderdak onder de leien.

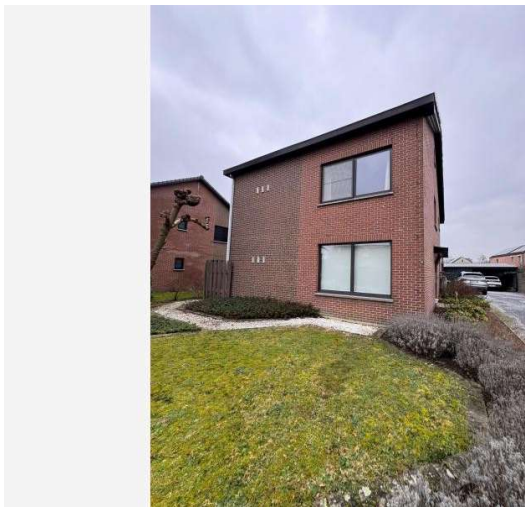
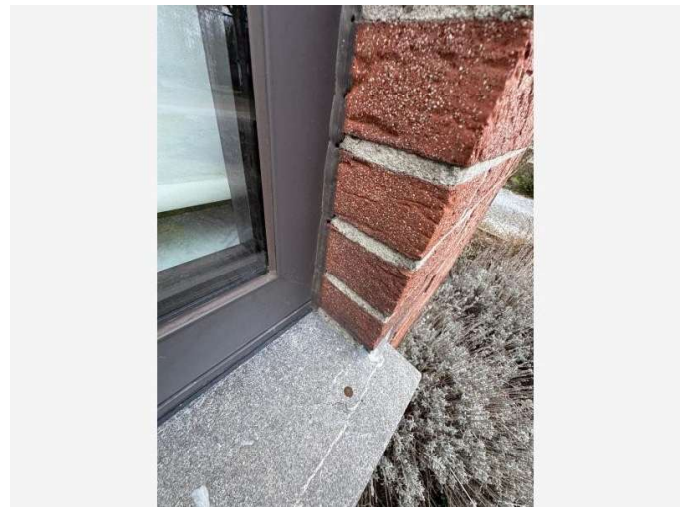
Beschrijving	Notitie	Terug te vinden op plannen
Fiche 12: Afdichtingsmateriaal aan schrijnwerk	Betreft zo goed als overal nieuwe ramen; zowel mastiek tussen glas en frame als tussen frame en gevel zijn niet-asbestverdacht	Plan 1.4: Gelijkvloers 0 (muren) Plan 1.8: Verdieping +1 (muren)
Fiche 13: Stookketel	Geen asbestverdachte toepassingen aan of rond de ketel aangetroffen; ketel is bovendien recent; model: Viessman Vitodens 333	Plan 1.2: Gelijkvloers 0
Fiche 14: Plat dak	Betreft EPDM	Plan 1.11: Dak
