# Asbestinventarisatetest

Laarnesteenweg 55, 9230 Wetteren

Attestnummer : 20260521-000246.000

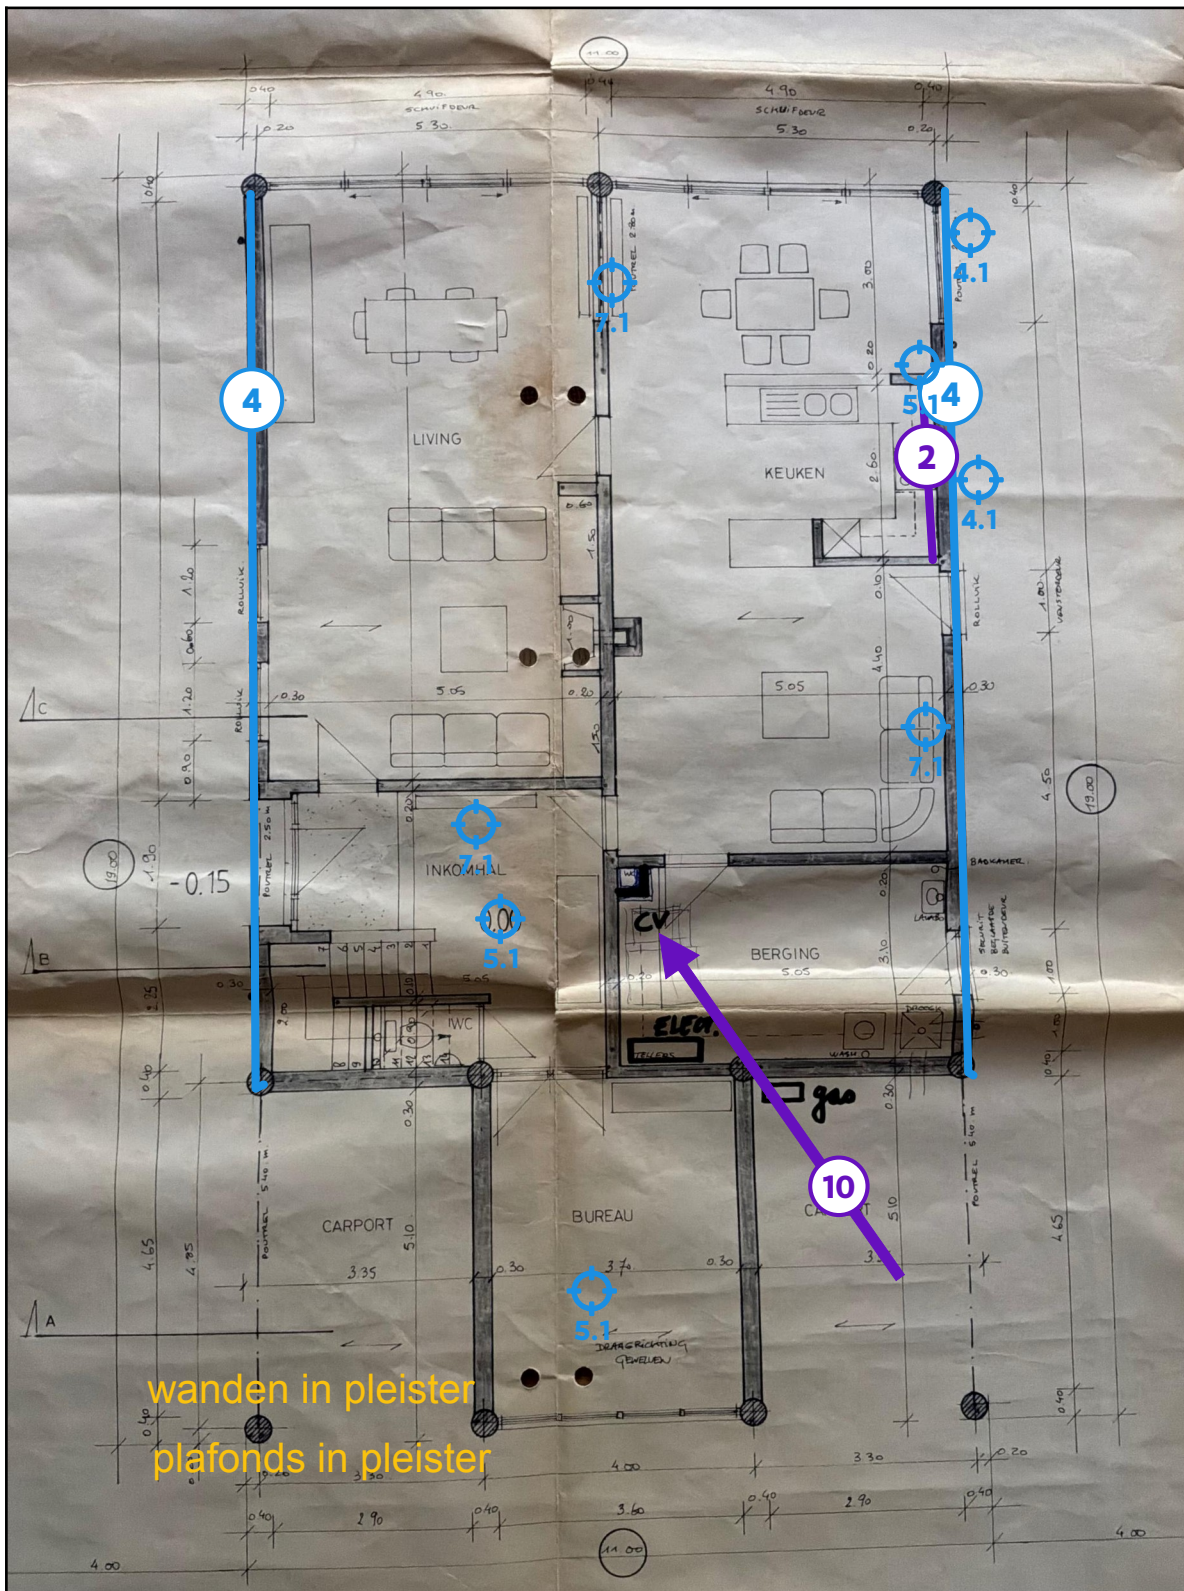
# Plan 1.1: Gvl

2. faiancelijm achter tegels	Advies	-
4. crepi gevel	Geen asbest	-
4.1 Code: Mm5	Mengmonster	-
5. pleisterwerk plafond	Geen asbest	-
5.1 Code: mm02	Mengmonster	-
7. pleisterwerk wanden	Geen asbest	-
7.1 Code: mm01	Mengmonster	-
10. Ketel: Geen asbest verdachte pakkingen waarneembaar	Overige ruimte of materiaal	-

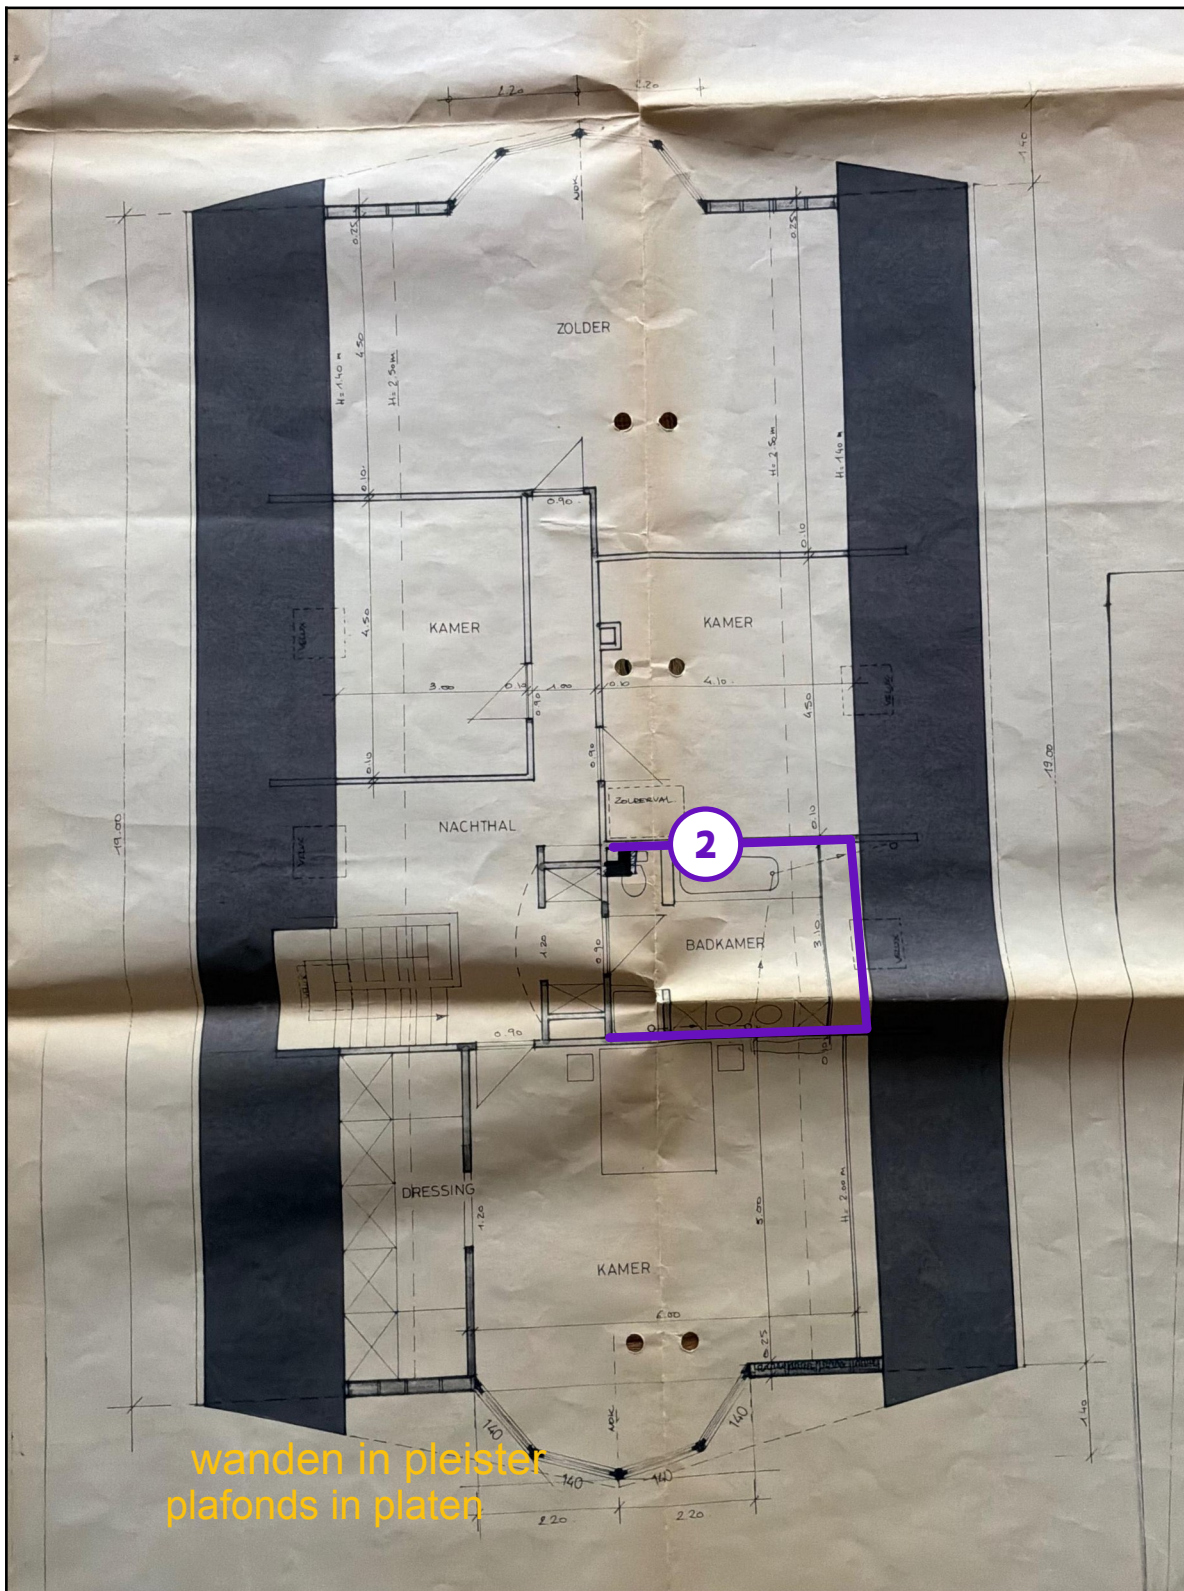
## Plan 1.2: 1e

1. Plafond type: Plaatmateriaal	Advies	-
2. faiancelijm achter tegels	Advies	-
7. pleisterwerk wanden	Geen asbest	-

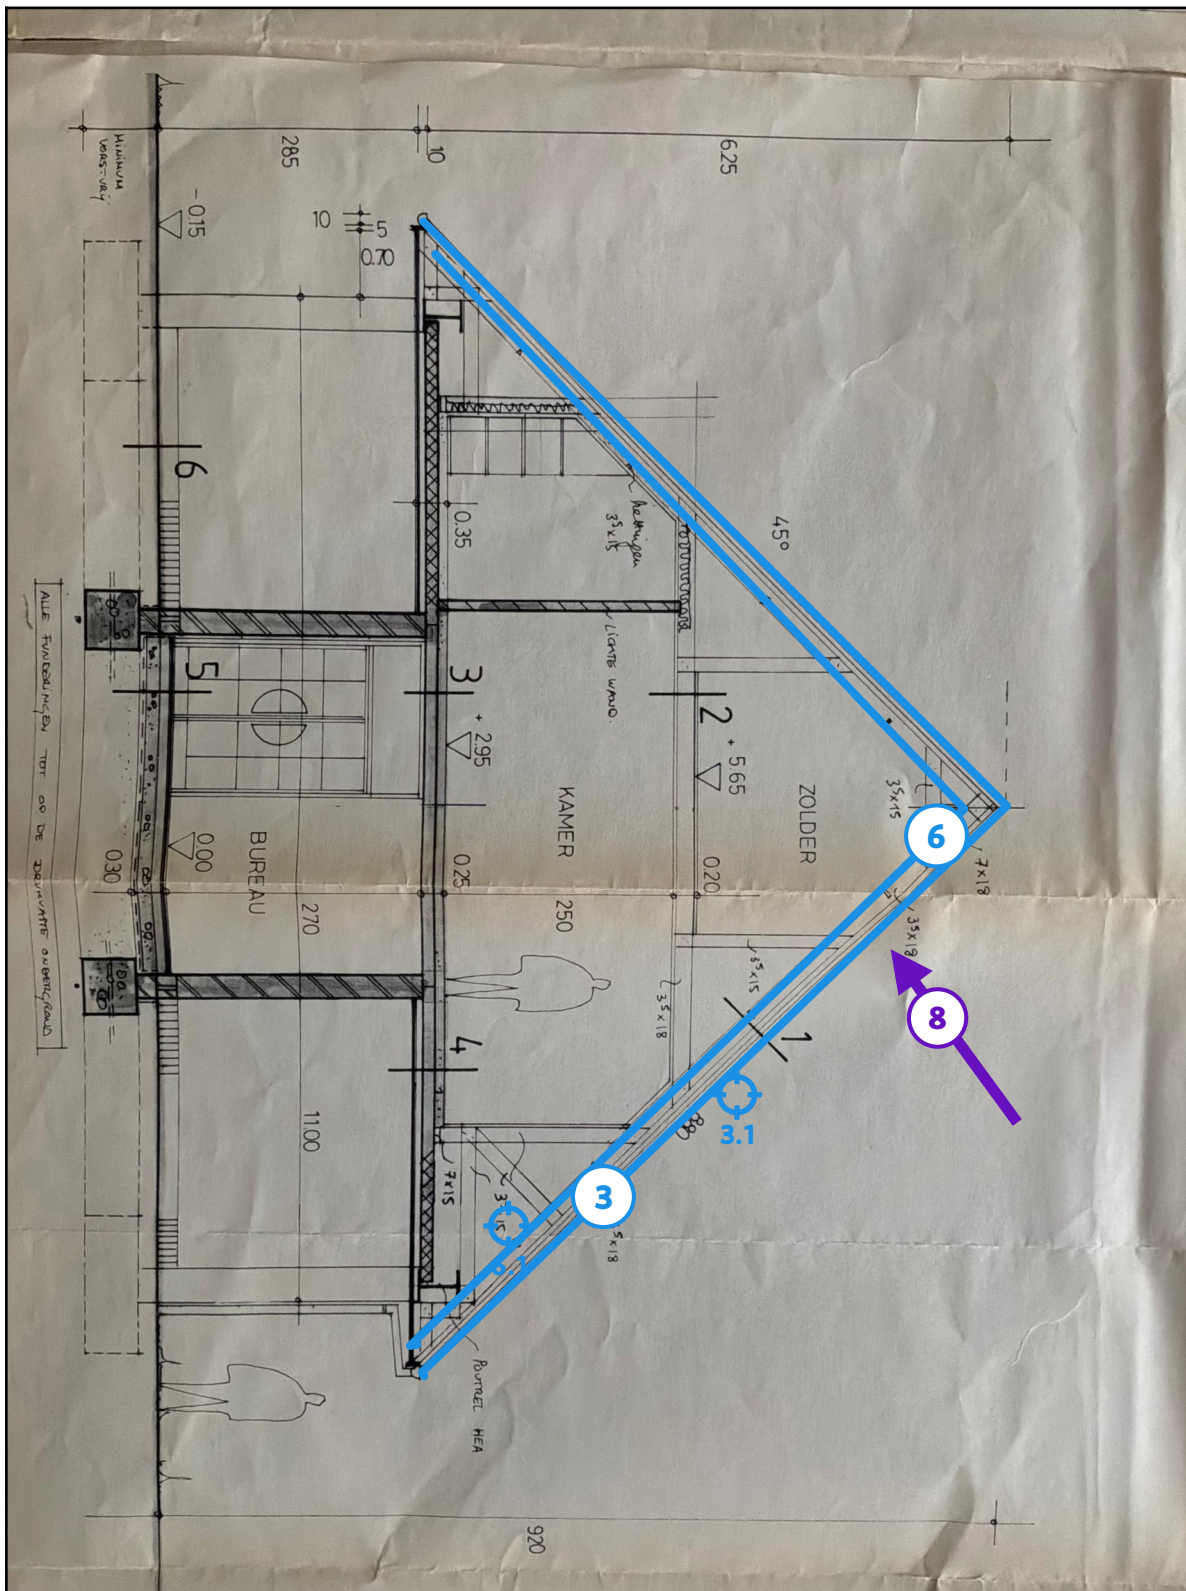
# Plan 1.3: Snede

3. leien dak	Geen asbest	-
3.1 Code: Mm4	Puntmonster	-
6. menuiserie onderdak	Geen asbest	-
6.1 Code: Mm3	Puntmonster	-
8. Schouw type: niet asbest verdacht.	Overige ruimte of materiaal	-
