# Asbestinventarisatetest

Lanestraat 22, 8210 Zedelgem

Attestnummer : **20260604-000174.000**

Uitgegeven op : **04.06.2026**

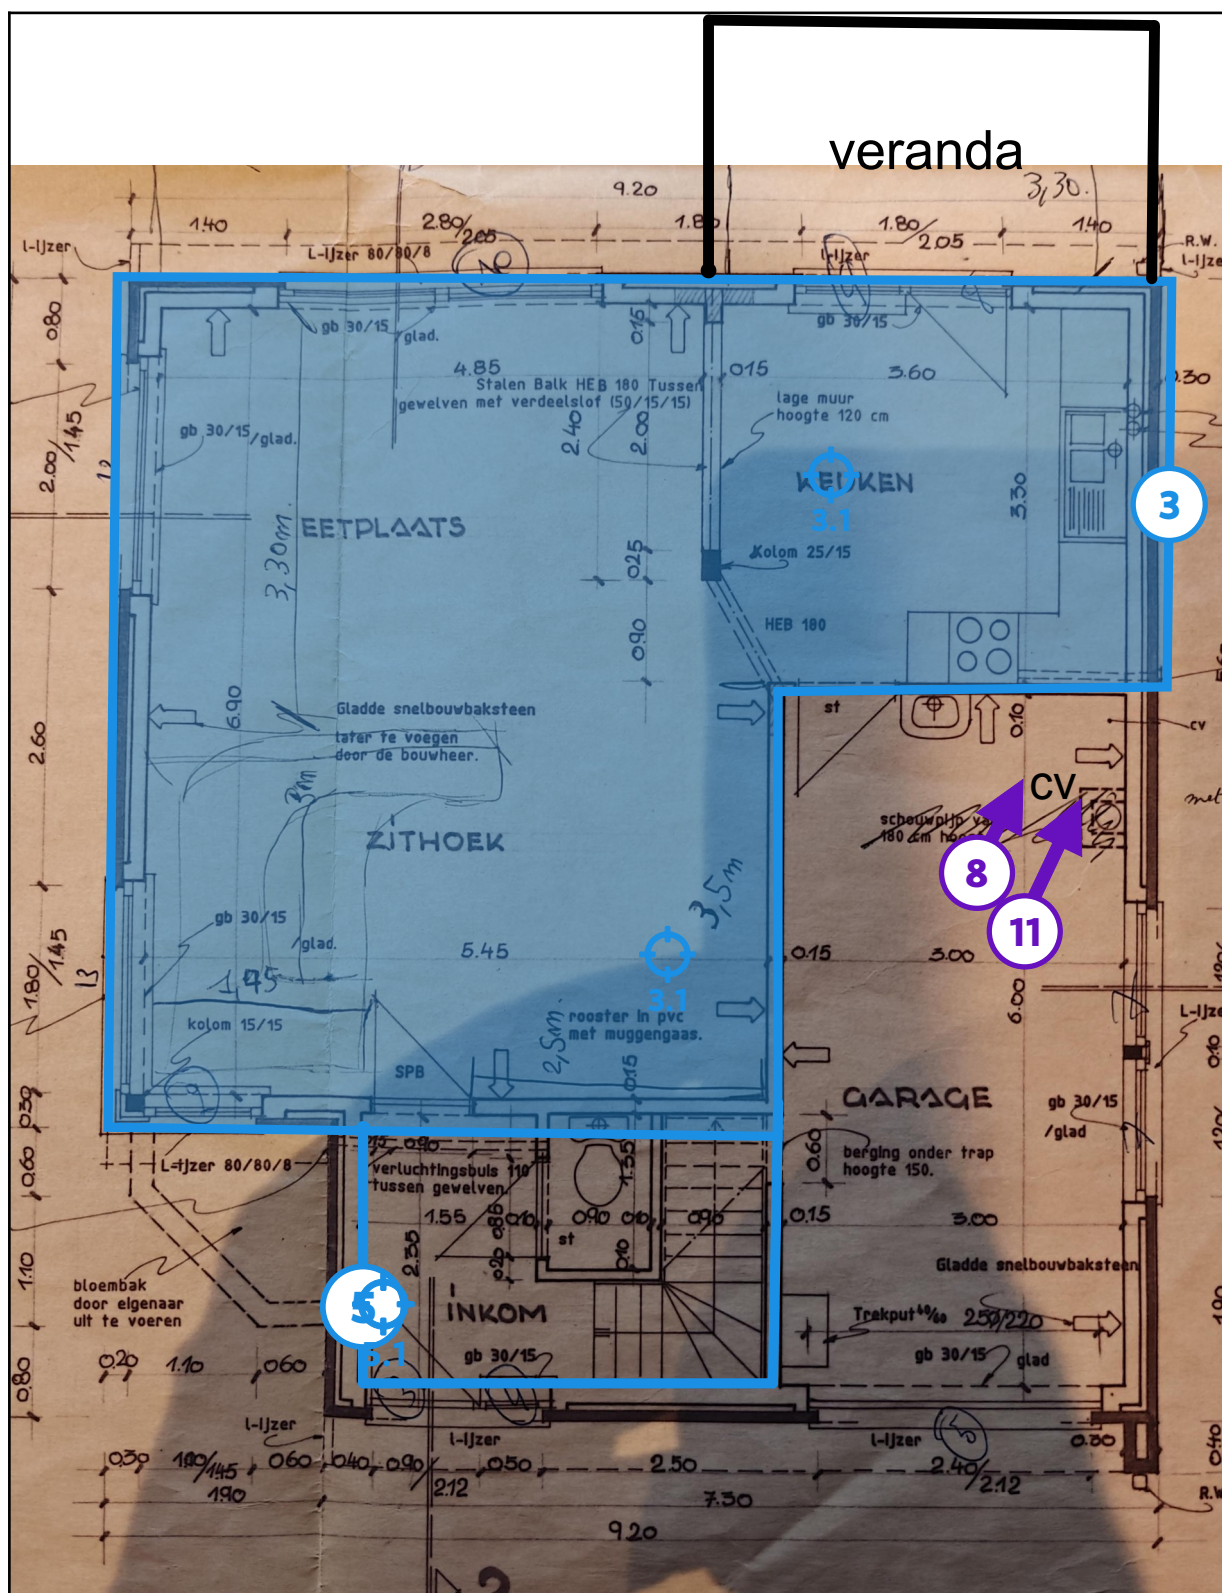
## Plan 1.1: grondplan

| 11. Leidingisolatie (niet aanwezig) | Overige ruimte of materiaal | - |

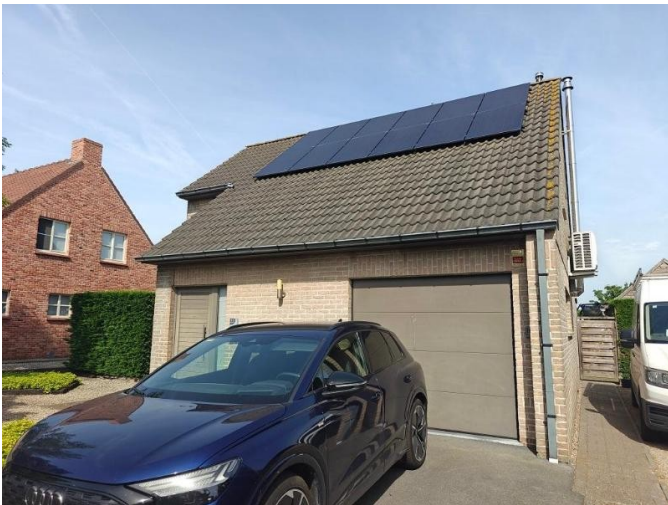
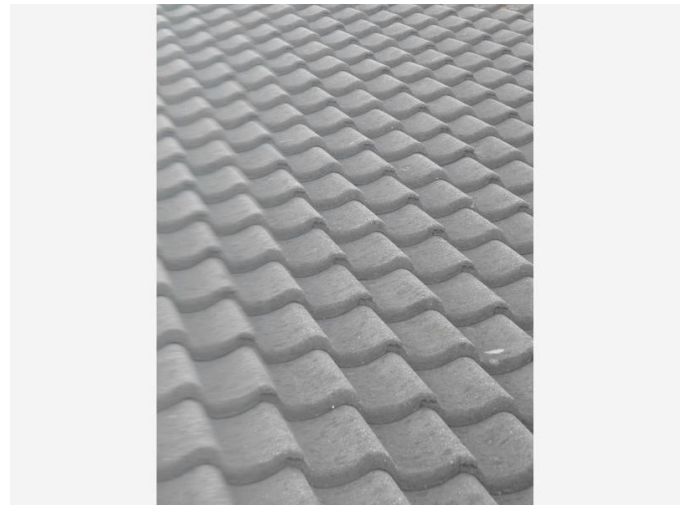
### Fiche 7: dakbedekking woning = dakpannen.

| Beschrijving | Notitie | Terug te vinden op plannen |
|---|---|---|
| Fiche 7: dakbedekking woning = dakpannen. | - | Plan 1.3: Dakenplan |

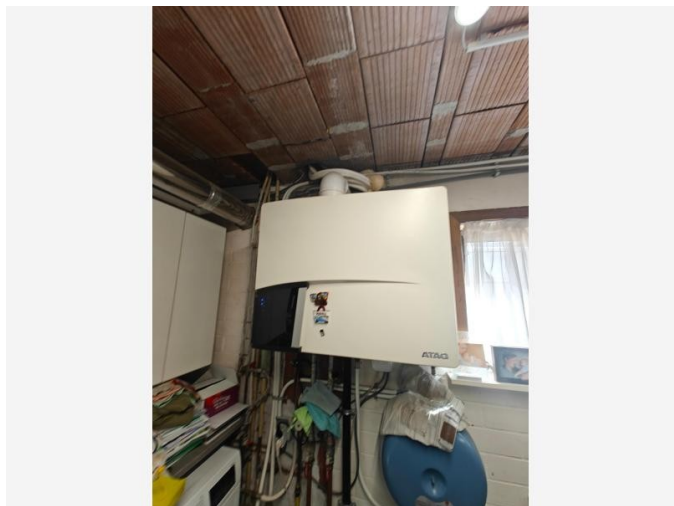
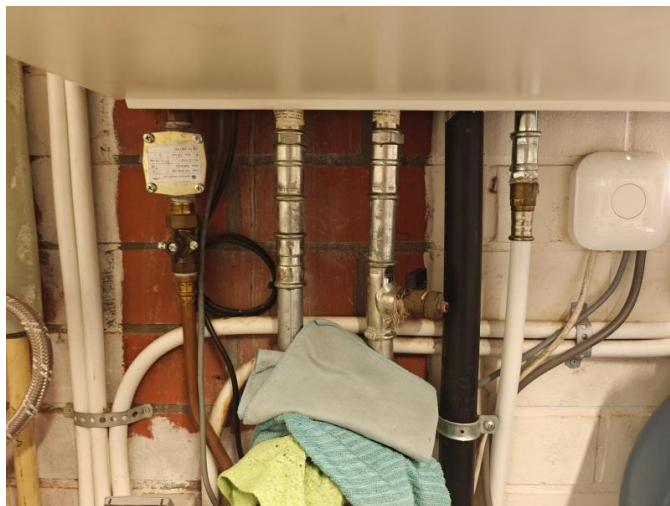
## Fiche 11: Leidingisolatie (niet aanwezig)

| Beschrijving | Notitie | Terug te vinden op plannen |
|---|---|---|
| Fiche 11: Leidingisolatie (niet aanwezig) | Er is geen asbestverdachte leidingisolatie aanwezig. | Plan 1.1: grondplan |
