# Asbestinventarisatetest

Dorpsplein 1/BS06, 1830 Machelen

Attestnummer : **20260313-000451.000**

Uitgegeven op : **13.03.2026**

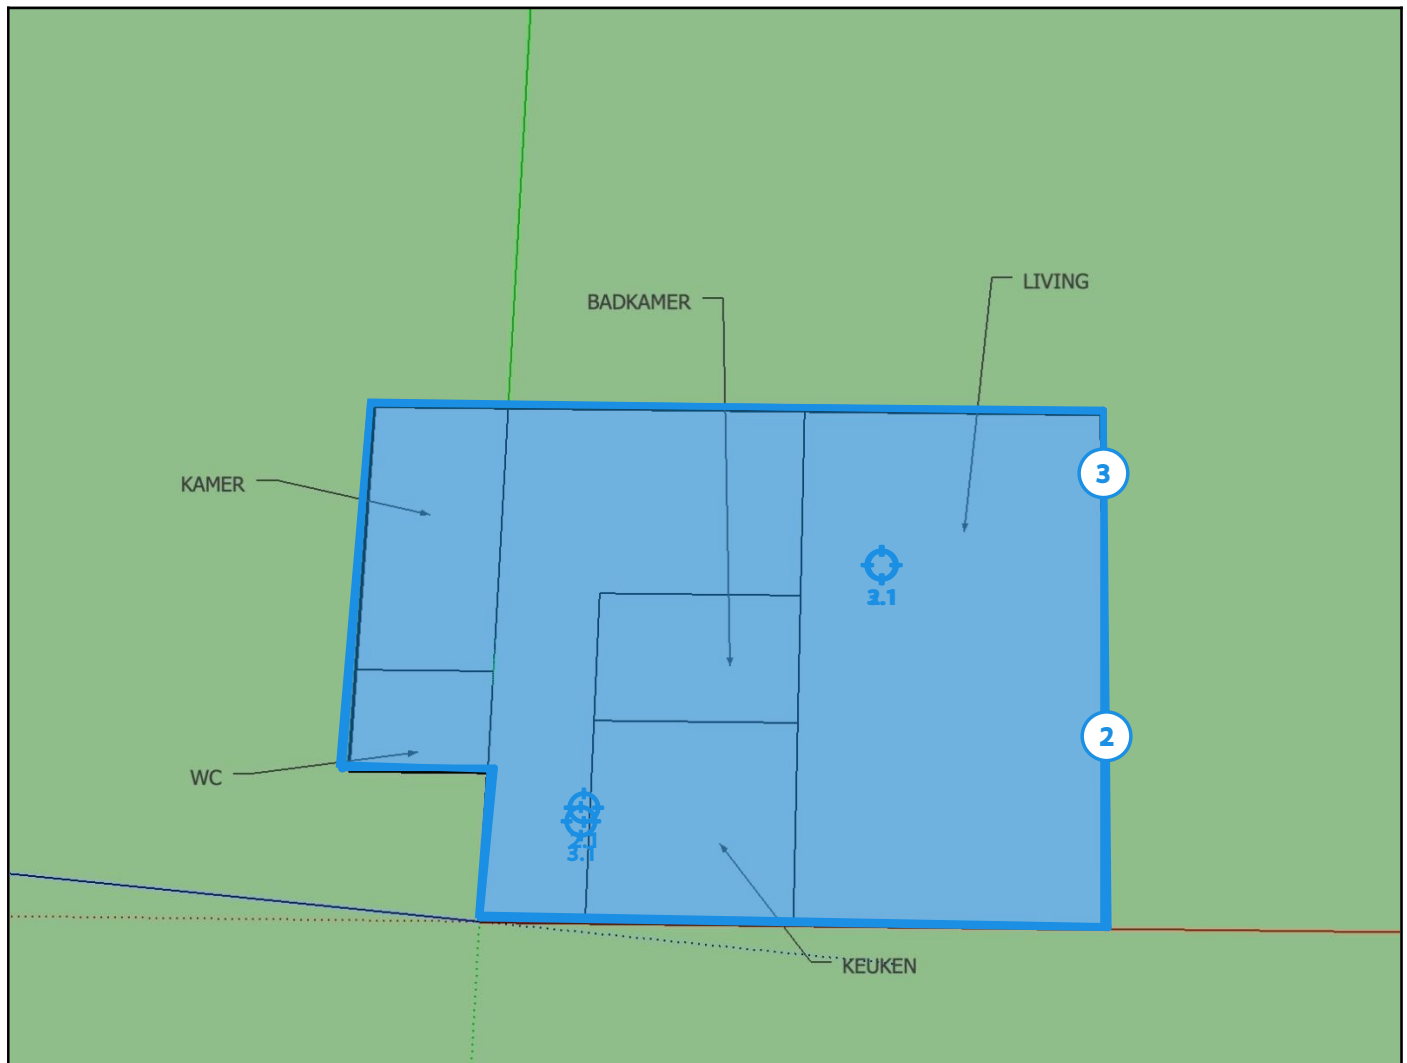
## Plan 1.1: verdiep 2

| Beschrijving | Type | Actie |
|---|---|---|
| 3.1 Code: 1.2 Pleisterwerk plafond | Mengmonster | - |
