# Asbestinventarisatetest

Hanswijkdries 33, 2800 Mechelen

Attestnummer : 20260629-000003.000

Uitgegeven op : 29.06.2026

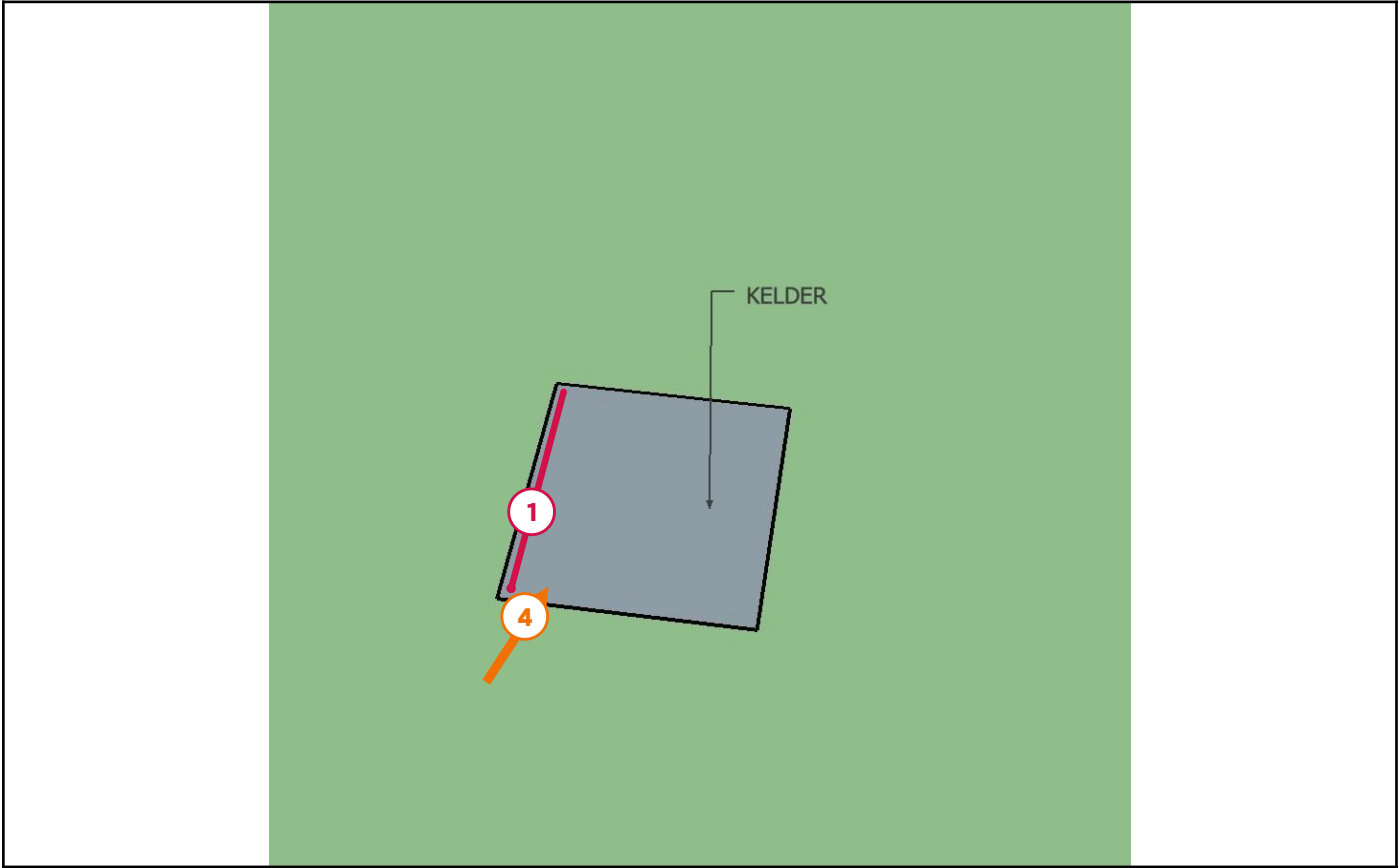
# Plan 1.1: KELDER

| Beschrijving | Type | Actie |
|---|---|---|
| 4. Bakeliet | Asbestmateriaal | Verwijderen |

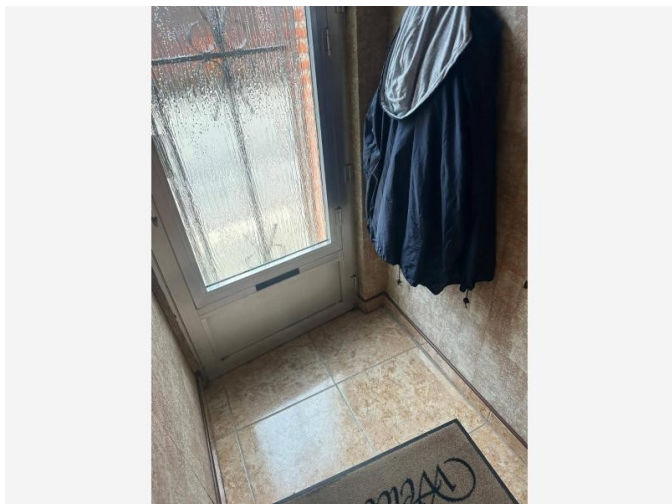
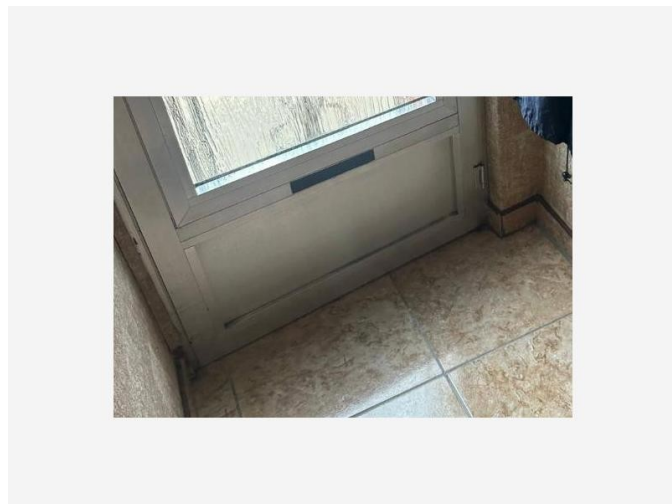
| Identificatiemethode | <p>De asbestdeskundige beoordeelt het materiaal als asbestverdacht en dus asbesthoudend, en dit zonder monstername.</p> <p>Motivatie: Er is een onderzoeksbepierking die monstername verhindert; De ruimte of het materiaal bevindt zich hoger dan 3,5 meter vanaf een vaste ondergrond.</p> |

Overzichtsfoto

Detailfoto
