# Asbestinventarisat attest

Albertstraat 27, 8370 Blankenberge

Attestnummer : 20251218-000160.000

Uitgegeven op : 18.12.2025

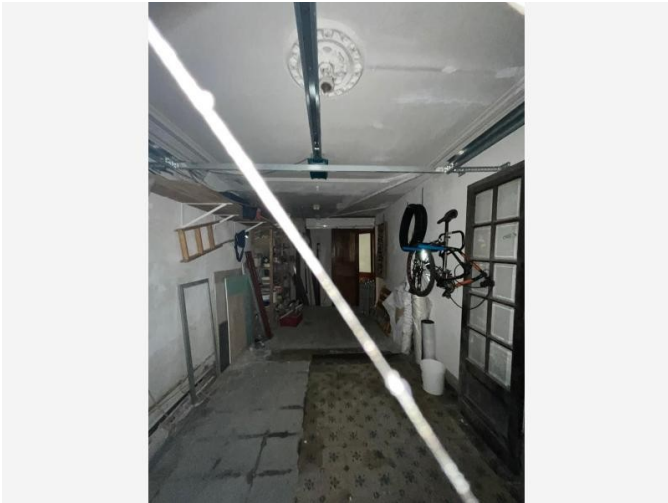
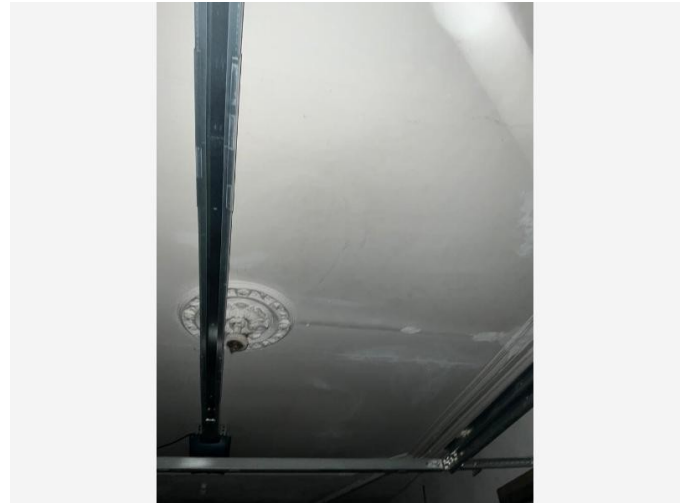
## Fiche 9: Pleisterwerk plafond

Geen asbest

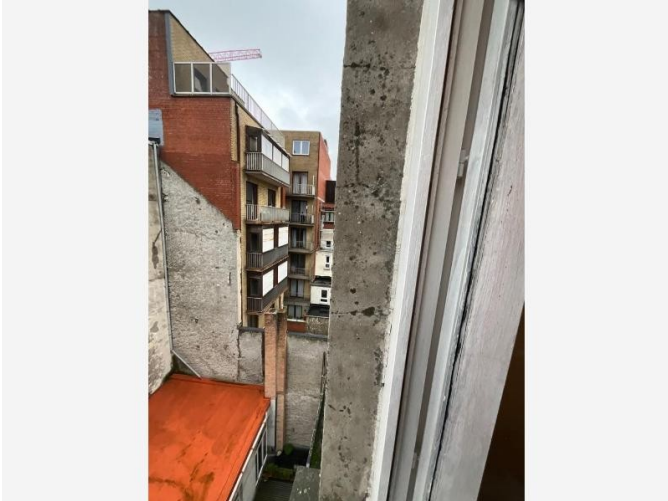
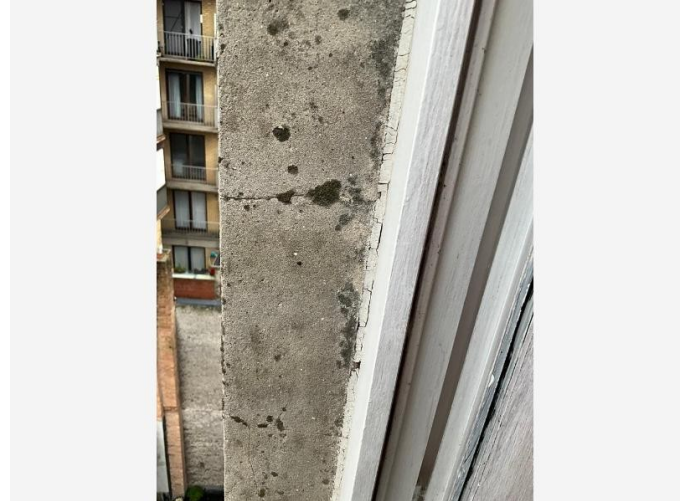
## Fiche 10: Mastiek rond schrijnwerk

Geen asbest

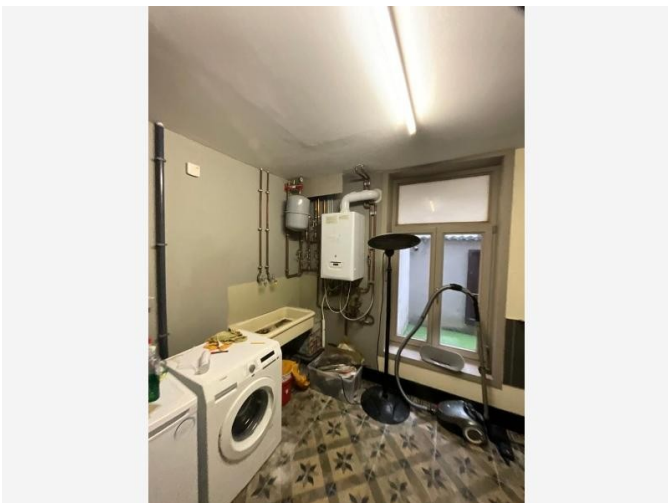
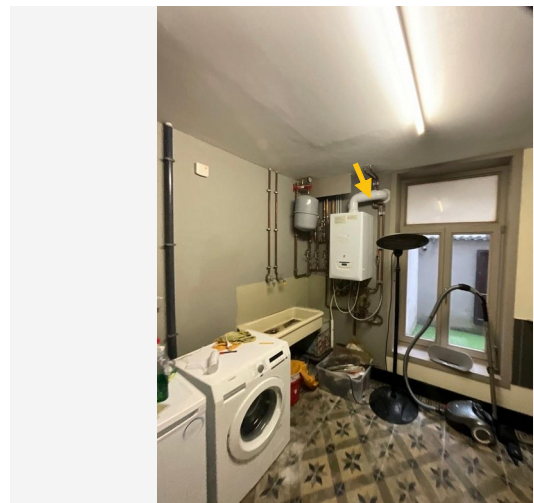
## Fiche 14: Kunststof rookgaskanaal

| Beschrijving | Notitie | Terug te vinden op plannen |
|---|---|---|
| Fiche 14: Kunststof rookgaskanaal | Het rookgaskanaal bestaat uit kunststof & is niet asbestverdacht. | - |

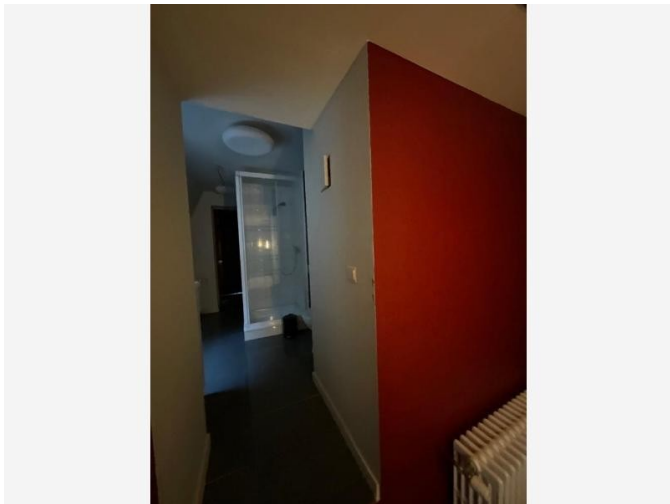
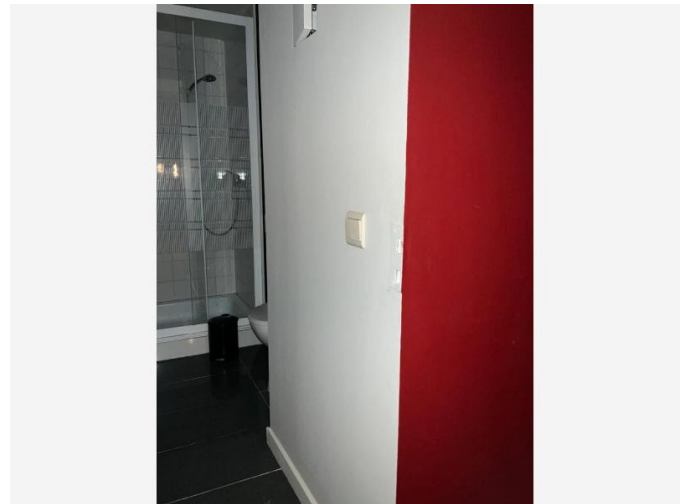
## Fiche 18: Voorzetwanden (gyproc/hout)

| Beschrijving | Notitie | Terug te vinden op plannen |
|---|---|---|
| Fiche 18: Voorzetwanden (gyproc/hout) | De aangeduide wanden bestaan uit gyproc/hout en zijn niet asbestverdacht. Mogelijks bevindt er zich achter deze wanden nog pleisterwerk. Indien dit bij werken bereikbaar wordt, eventueel bijkomende monstername uitvoeren. | Plan 1.1: Niv4<br>Plan 1.2: Niv3<br>Plan 1.3: Niv2 |
