# Asbestinventarisatattest

Kanarieberg 14, 9600 Ronse

Attestnummer : 20260711-000084.000

Uitgegeven op : 11.07.2026

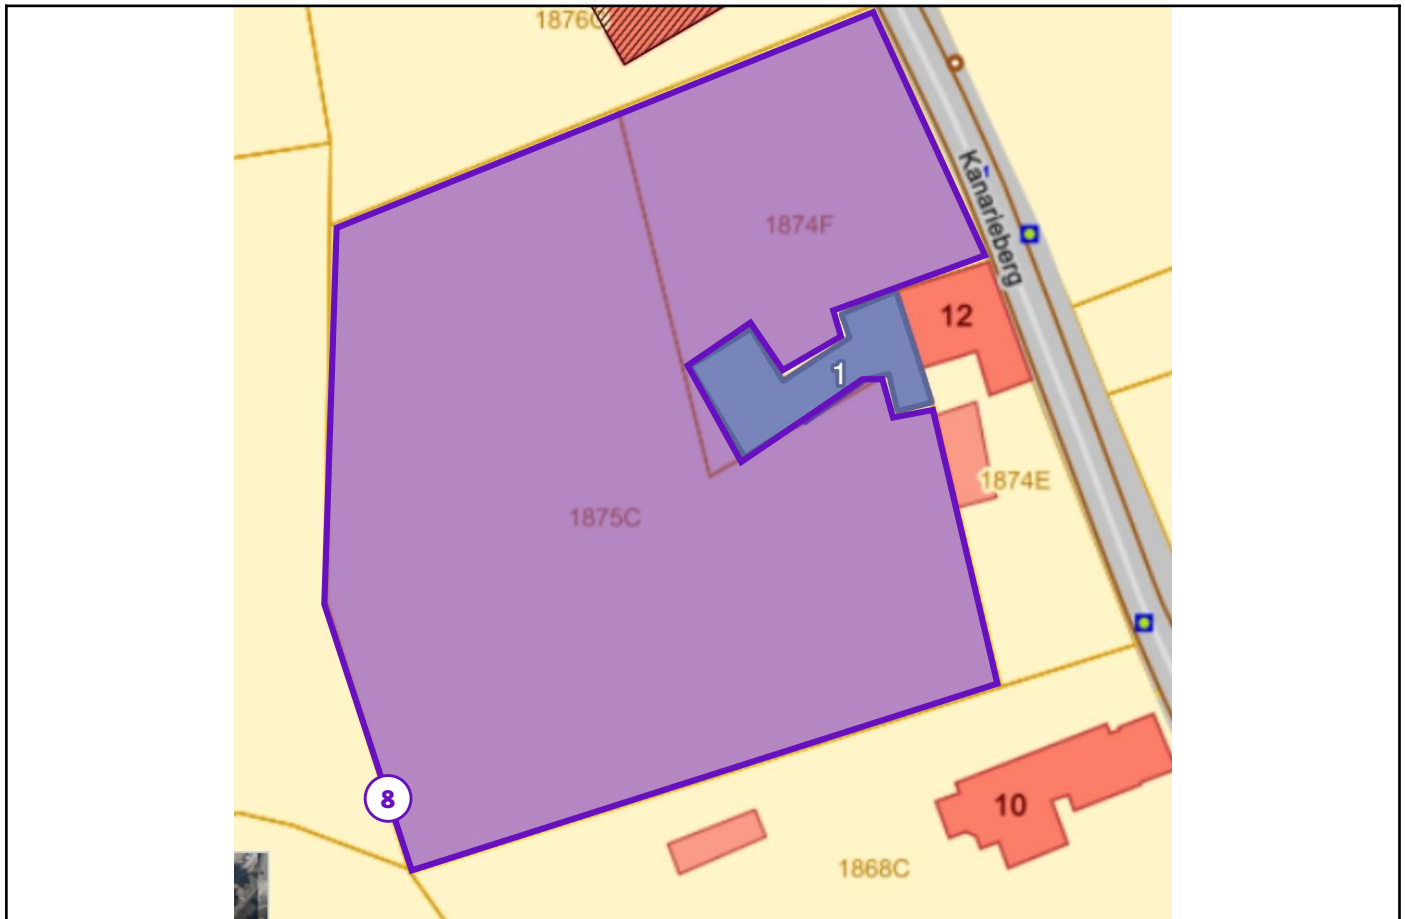
## Plan 1.8: Perceeloppervlakte

| Beschrijving | Type | Actie |
|---|---|---|
| 8. Geen volledige inspectie mogelijk door overwoekerende vegetatie | Beperking | - |

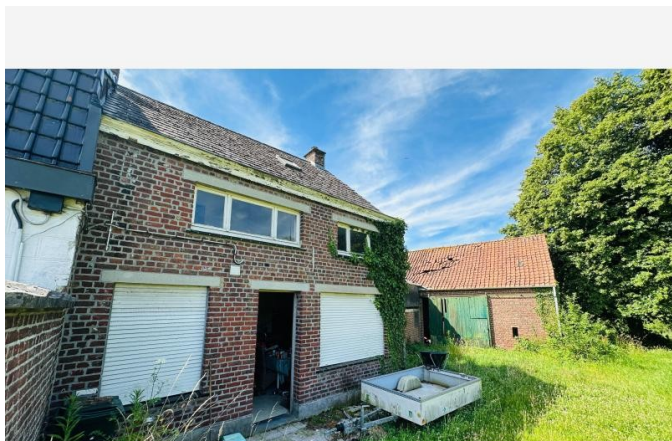
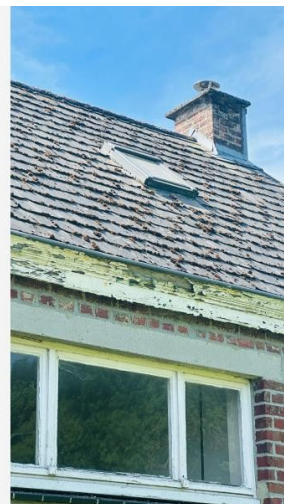
Overzichtsfoto

Detailfoto

\*Gebruik steeds de nodige persoonlijke beschermingsmiddelen( FFP3 wegwerpmasker of halfgelaatsmasker met P3 filter , een wegwerp-overall Cat III,type 5/6 en wegwerp of wasbare handschoenen en schoenen) ook bij wegvoeren naar het containerpark .\*Bevochtig het materiaal voor verwijdering.\*Breek het materiaal niet, gebruik geen mechanische machines met grote snelheid ( boor, zaag , slijpmachine,hogedrukreinigers,etc.)

\*Zorg ervoor dat alles vochtig is en goed afgedekt bij het wegvoeren van het afval.

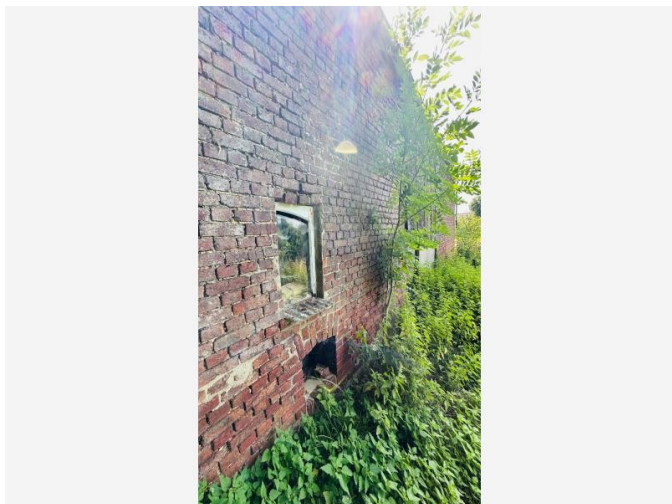
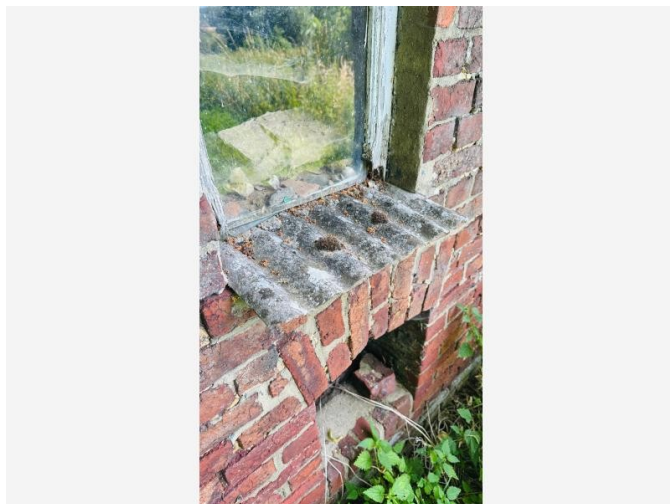
Overzichtsfoto

Detailfoto

\*Gebruik steeds de nodige persoonlijke beschermingsmiddelen( FFP3 wegwerpmasker of halfgelaatsmasker met P3 filter , een wegwerp-overall Cat III,type 5/6 en wegwerp of wasbare handschoenen en schoenen) ook bij wegvoeren naar het containerpark .\*Bevochtig het materiaal voor verwijdering.\*Breek het materiaal niet, gebruik geen mechanische machines met grote snelheid ( boor, zaag , slijpmachine,hogedrukreinigers,etc.)

\*Zorg ervoor dat alles vochtig is en goed afgedekt bij het wegvoeren van het afval.

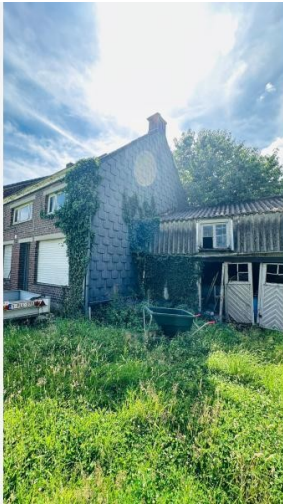
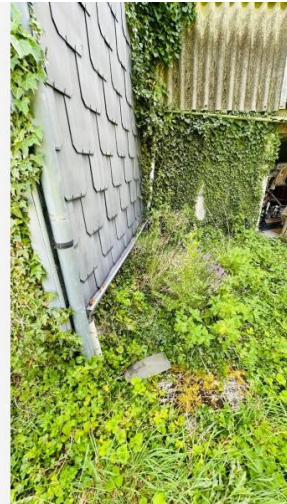
Overzichtsfoto

Detailfoto

\*Gebruik steeds de nodige persoonlijke beschermingsmiddelen( FFP3 wegwerpmasker of halfgelaatsmasker met P3 filter , een wegwerp-overall Cat III,type 5/6 en wegwerp of wasbare handschoenen en schoenen) ook bij wegvoeren naar het containerpark .\*Bevochtig het materiaal voor verwijdering.\*Breek het materiaal niet, gebruik geen mechanische machines met grote snelheid ( boor, zaag , slijpmachine,hogedrukreinigers,etc.)

\*Zorg ervoor dat alles vochtig is en goed afgedekt bij het wegvoeren van het afval.

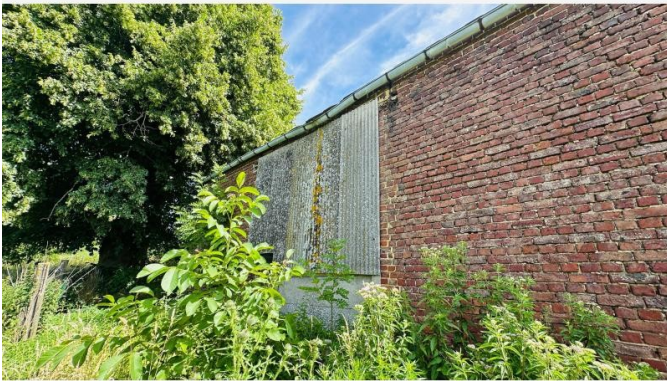
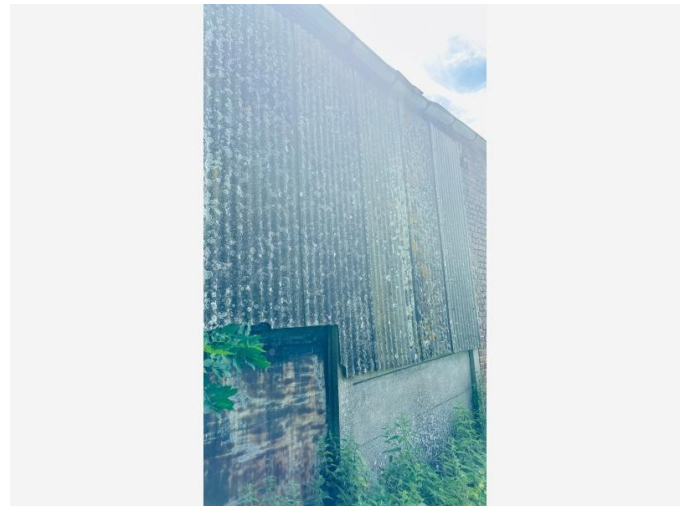
Overzichtsfoto

Detailfoto

\*Gebruik steeds de nodige persoonlijke beschermingsmiddelen( FFP3 wegwerpmasker of halfgelaatsmasker met P3 filter , een wegwerp-overall Cat III,type 5/6 en wegwerp of wasbare handschoenen en schoenen) ook bij wegvoeren naar het containerpark .\*Bevochtig het materiaal voor verwijdering.\*Breek het materiaal niet, gebruik geen mechanische machines met grote snelheid ( boor, zaag , slijpmachine,hogedrukreinigers,etc.)

\*Zorg ervoor dat alles vochtig is en goed afgedekt bij het wegvoeren van het afval.

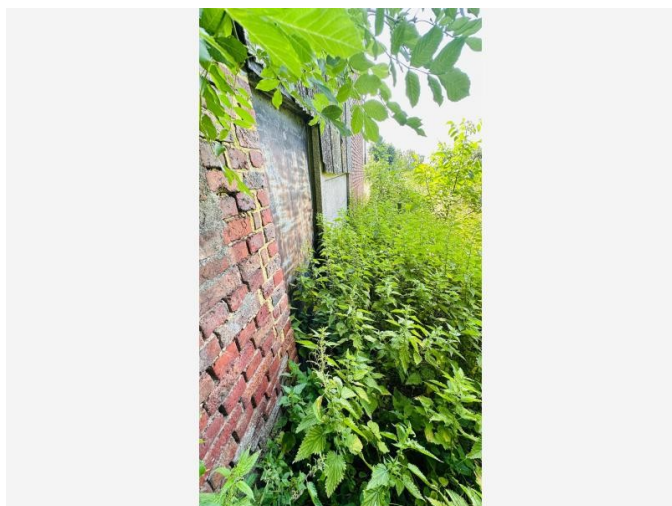
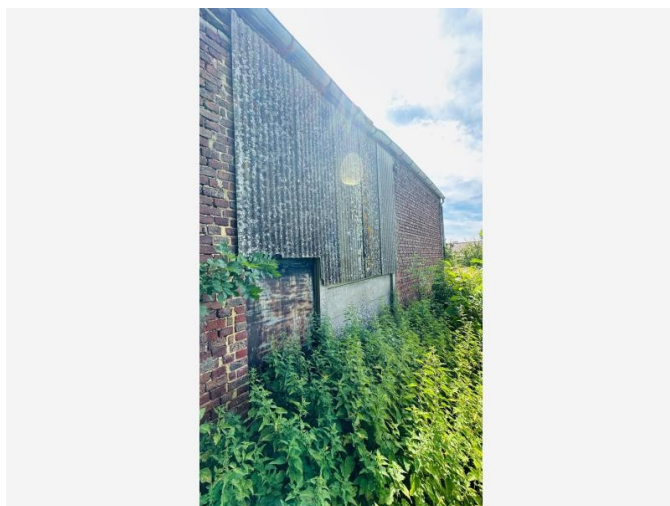
## Afdruipzones/afvloeizones

Afdruipzone/afvloeizone

Bron
