# Asbestinventarisatetest

Boogschutterslaan 29/201, 8310 Brugge

Attestnummer : **20260122-000329.000**

Uitgegeven op : **22.01.2026**

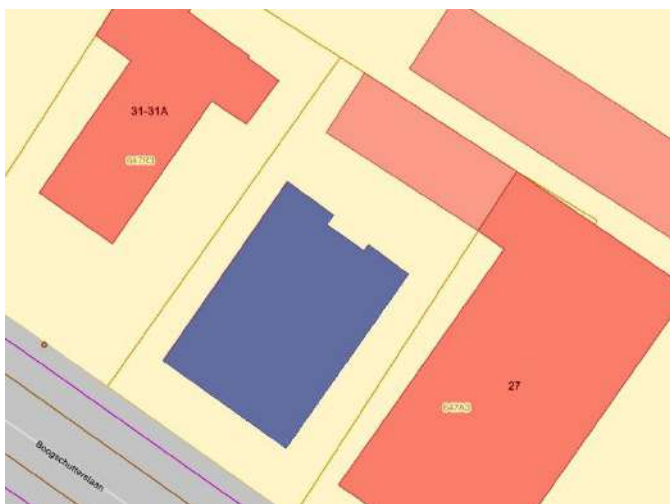
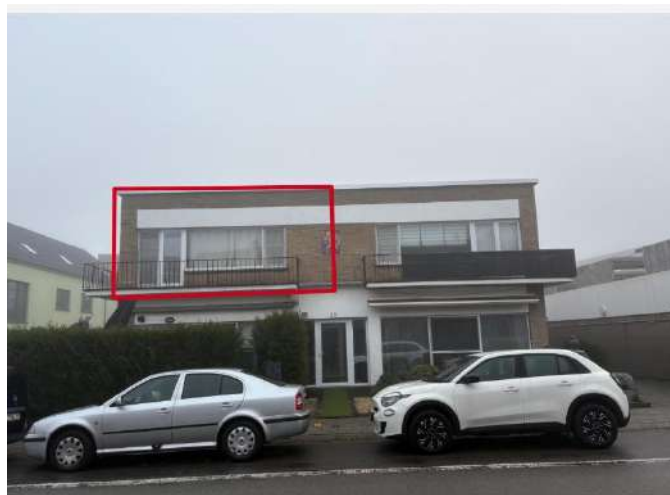
## Zone 1: Appartement

- 0 Asbestmaterialen
- 0 Beperkingen
- 0 Uitsluitingen
- 0 Roerende goederen
- 0 Puin, steenslag, (water)bodem
- 0 Adviezen
- 2 **Geen asbest**

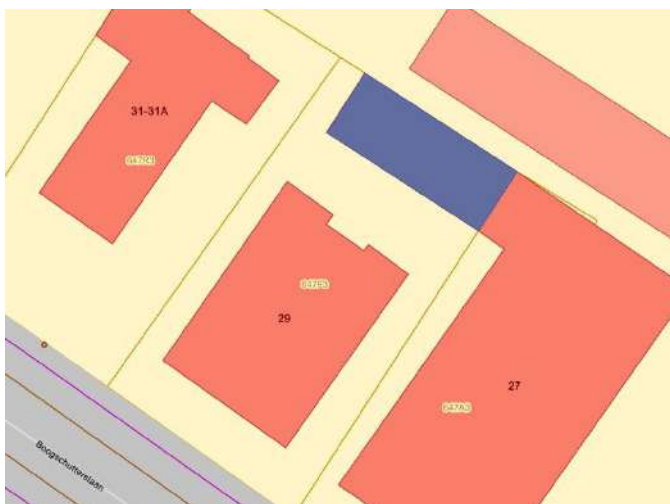
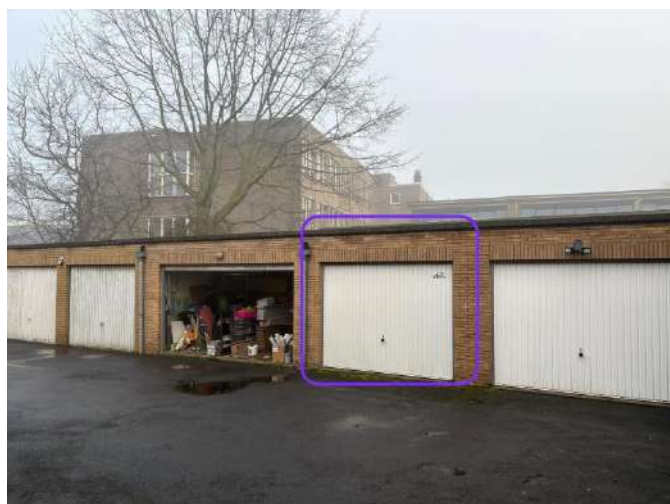
## Zone 2: Garage

- 0 Asbestmaterialen
- 0 Beperkingen
- 0 Uitsluitingen
- 0 Roerende goederen
- 0 Puin, steenslag, (water)bodem
- 0 Adviezen
- 1 **Geen asbest**
