# Asbestinventarisatetest

Pieter Breughelstraat 26, 8510 Kortrijk

Attestnummer : **20260325-000142.000**

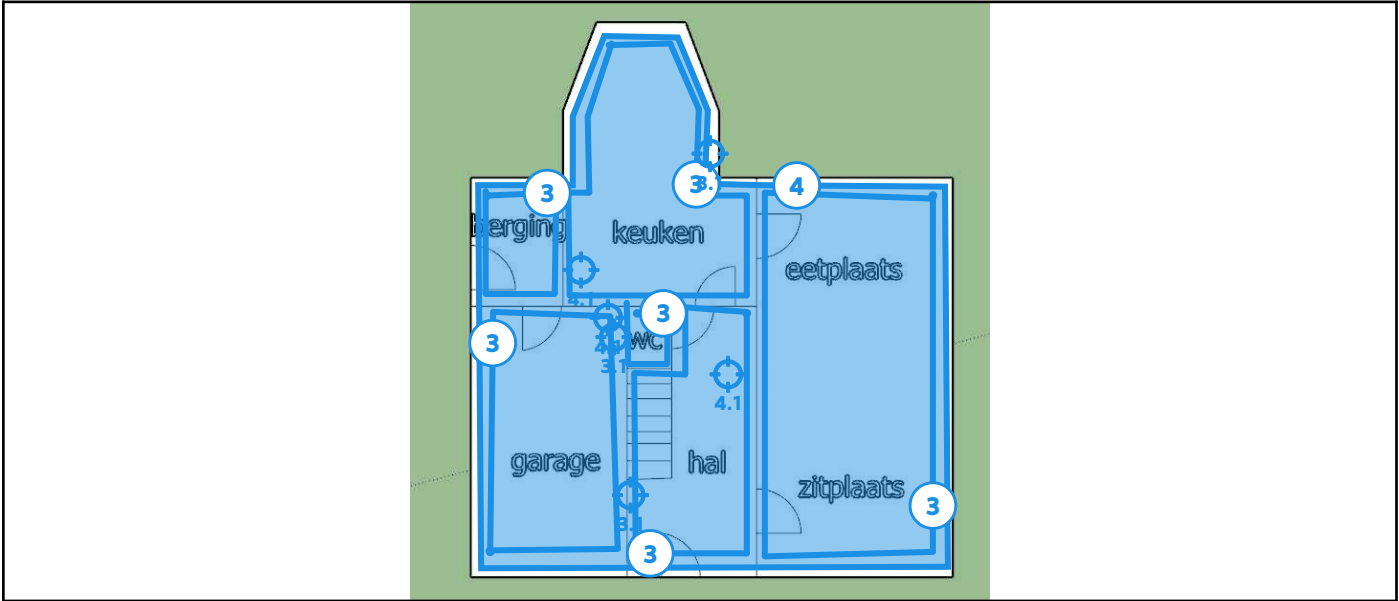
# Plan 1.1: plattegrond-glvr.

| Beschrijving | Type | Actie |
|---|---|---|
| 4.1 Code: MM002 | Mengmonster | - |

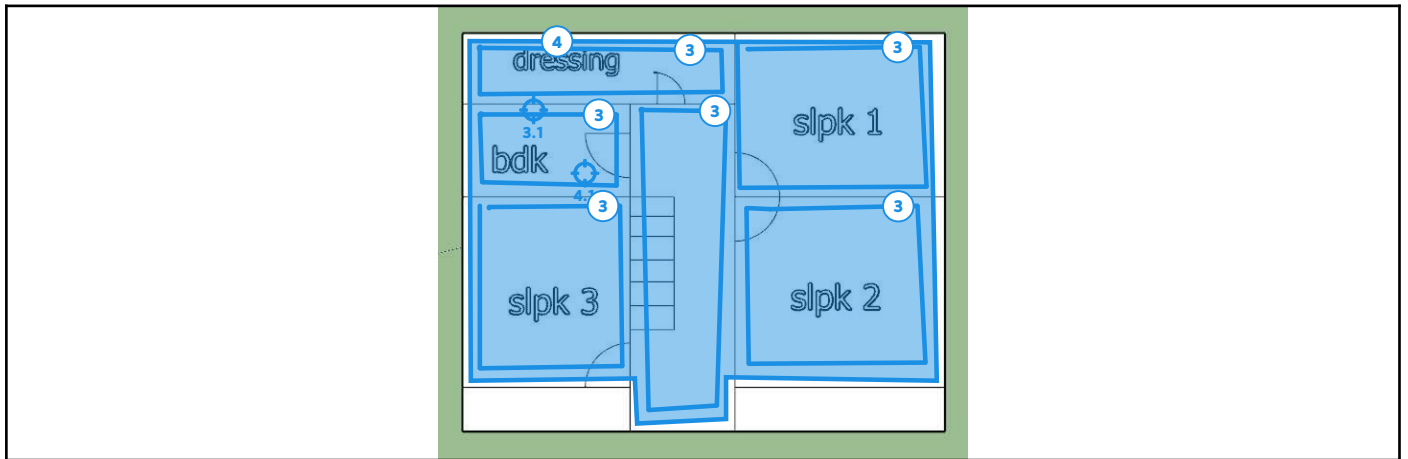
## Plan 1.2: Plattegrond-1e-verdiep

| Beschrijving | Type | Actie |
|---|---|---|
| 1. Rookgaskanaal - woning - niet waarneembaar | Beperking | - |
