# Asbestinventarisatetest

Snellegemsestraat 12/1, 8210 Zedelgem

Attestnummer : **20260821-000093.000**

Uitgegeven op : **21.08.2026**

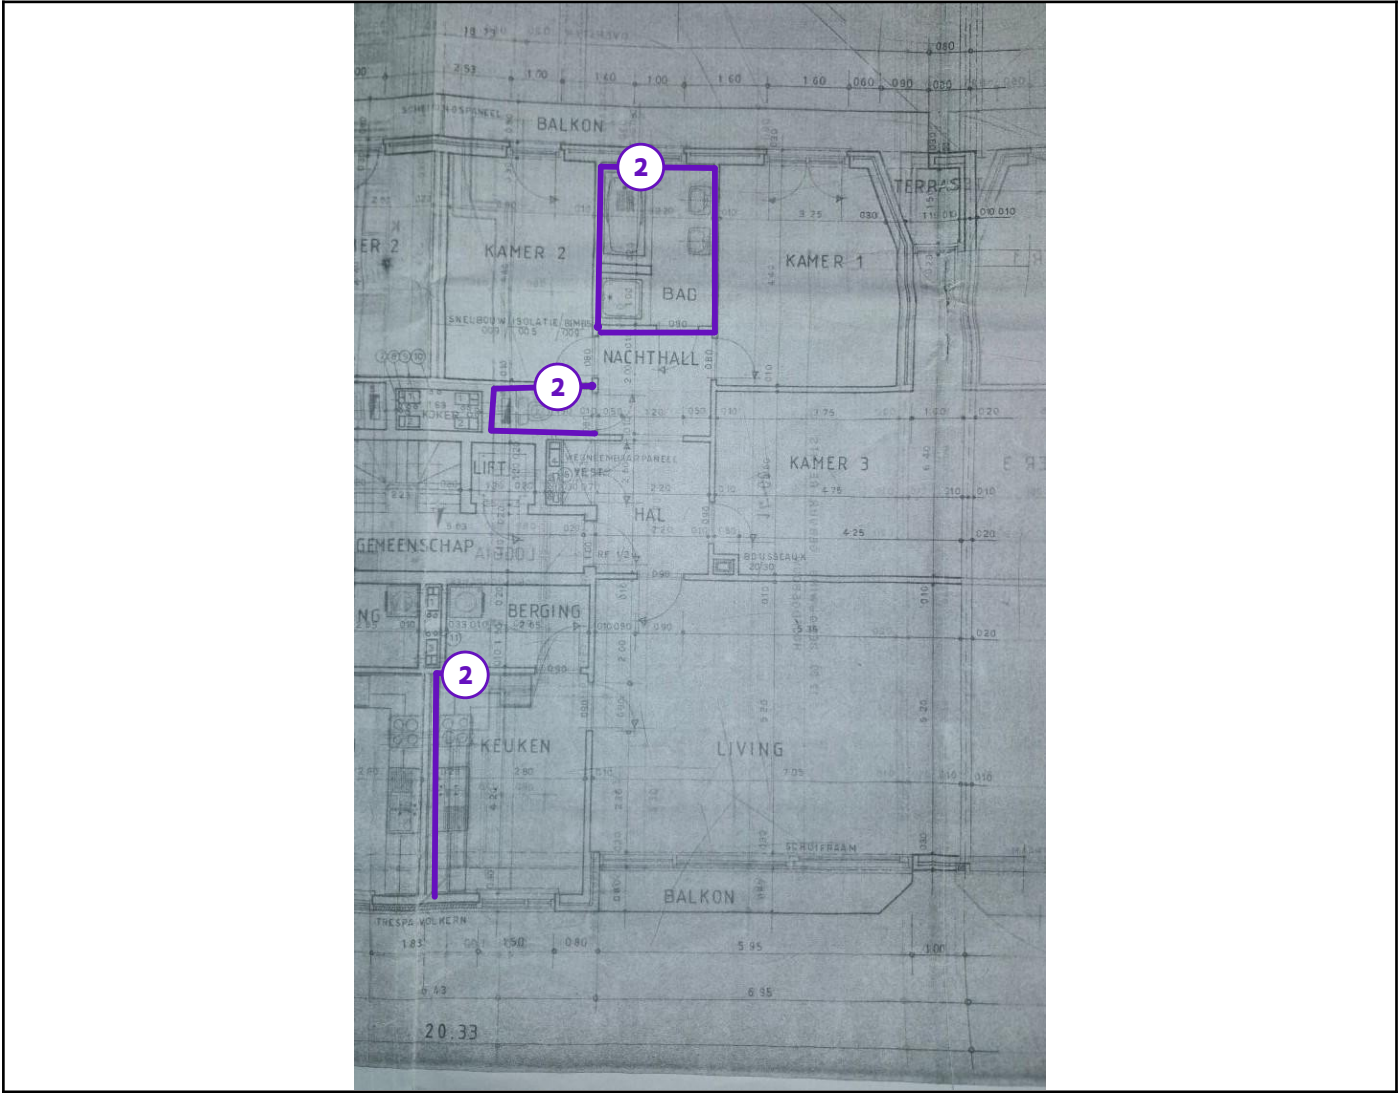
# Plan 1.4: 1ste verdieping kopie kopie kopie

| Beschrijving | Type | Actie |
|---|---|---|
| 2. wandtegels | Advies | - |

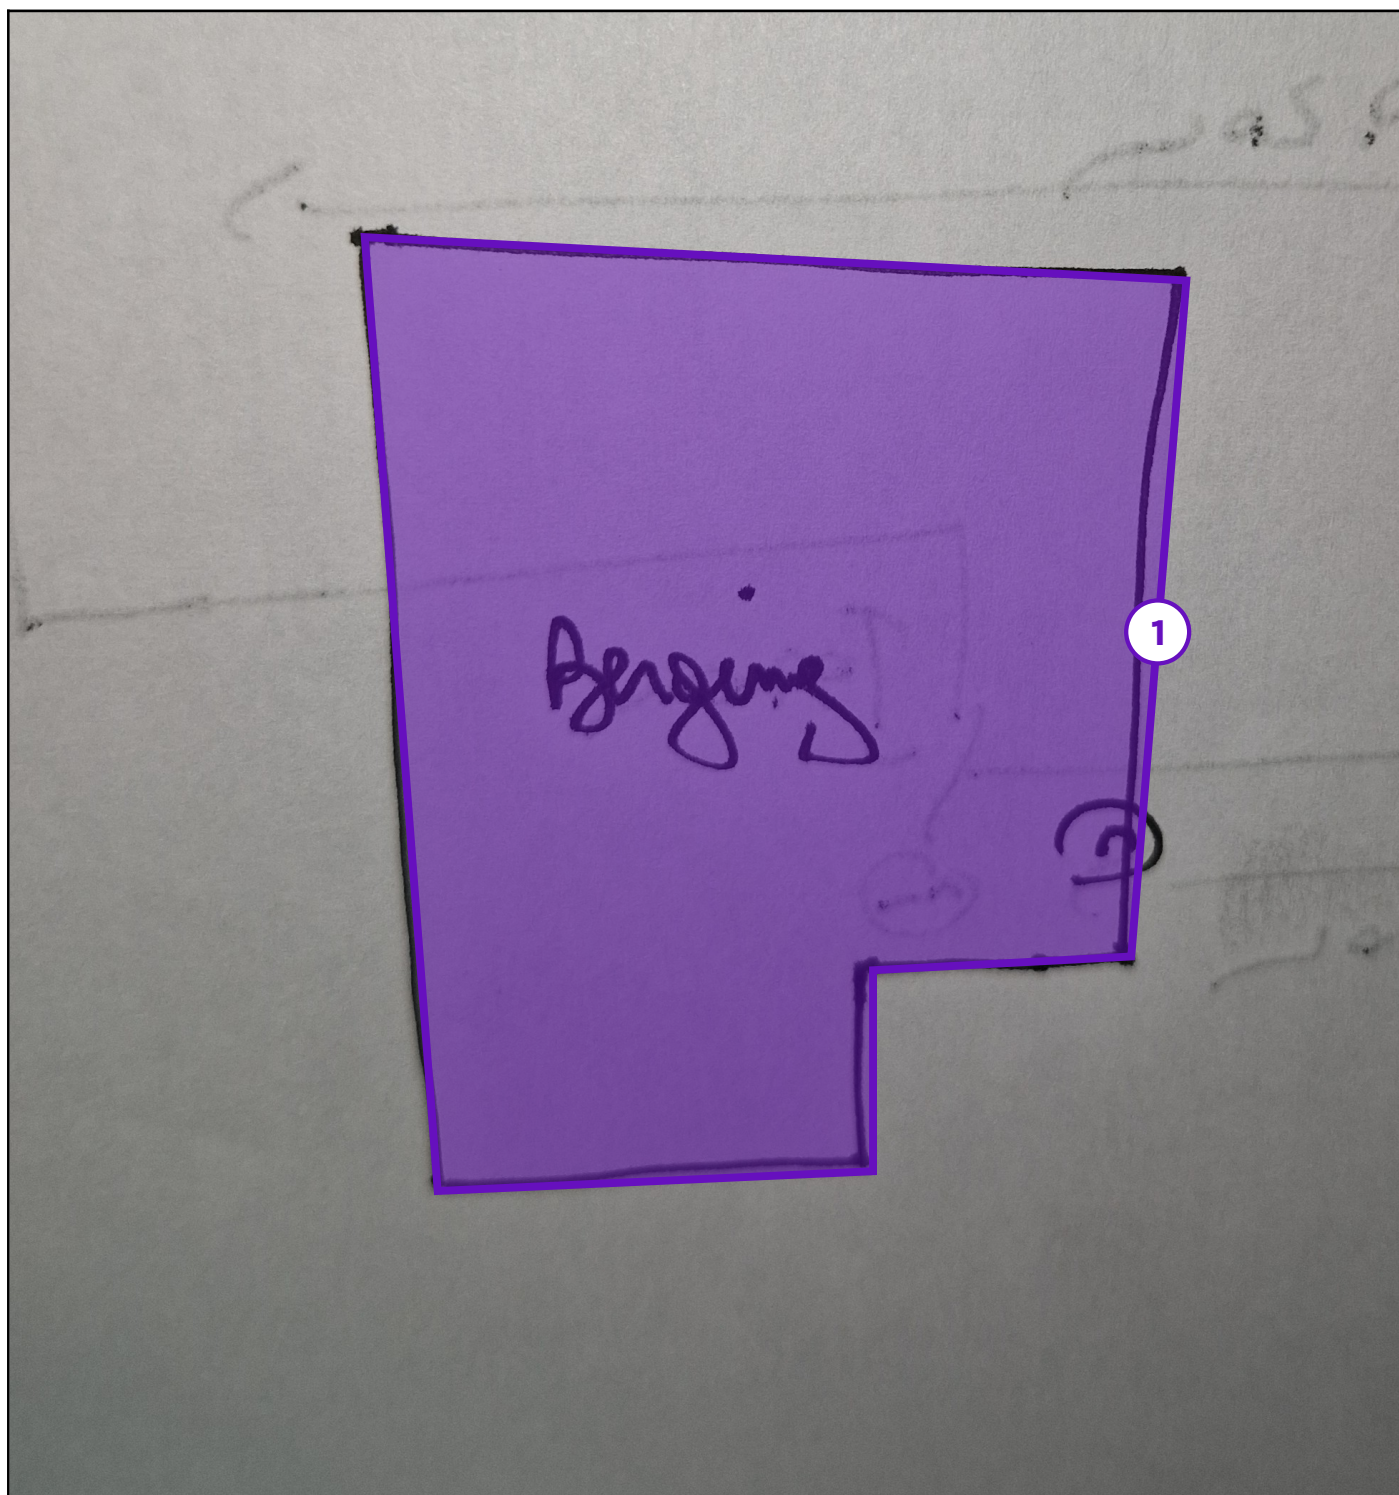
## Plan 1.5: kelderberging

| Beschrijving | Type | Actie |
|---|---|---|
| 1. kelderberging | Advies | - |
