# Asbestinventarisatetest

Dorpsstraat 123, 8200 Brugge

Attestnummer : **20260827-000059.000**

Uitgegeven op : **27.08.2026**

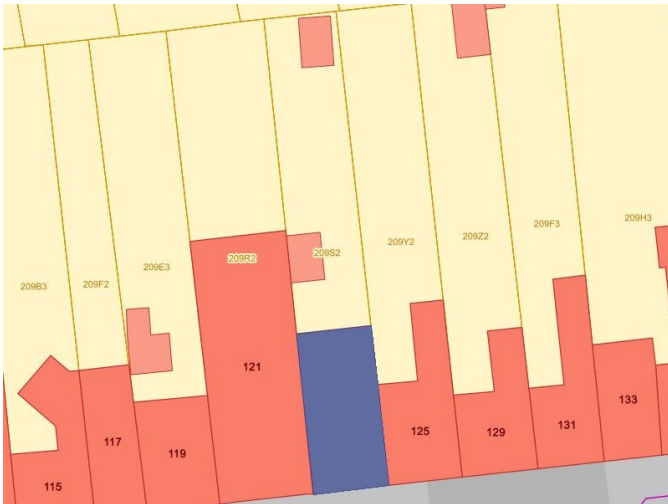
## Zone 1: Hoofdgebouw

- 0 Asbestmaterialen
- 0 Beperkingen
- 0 Uitsluitingen
- 0 Roerende goederen
- 0 Puin, steenslag, (water)bodem
- 0 Adviezen
- 3 Geen asbest**

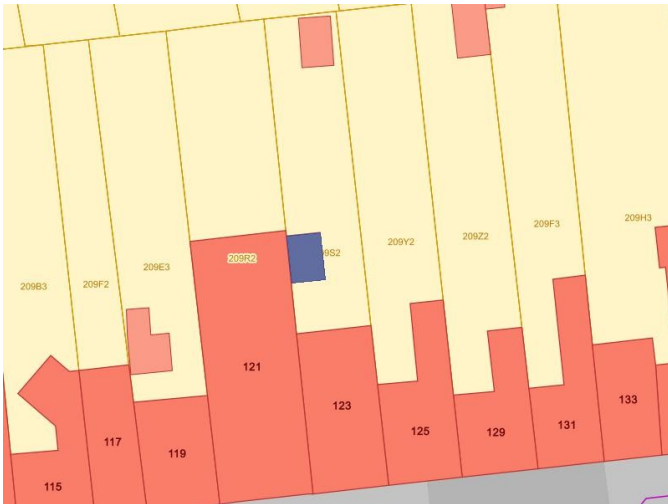
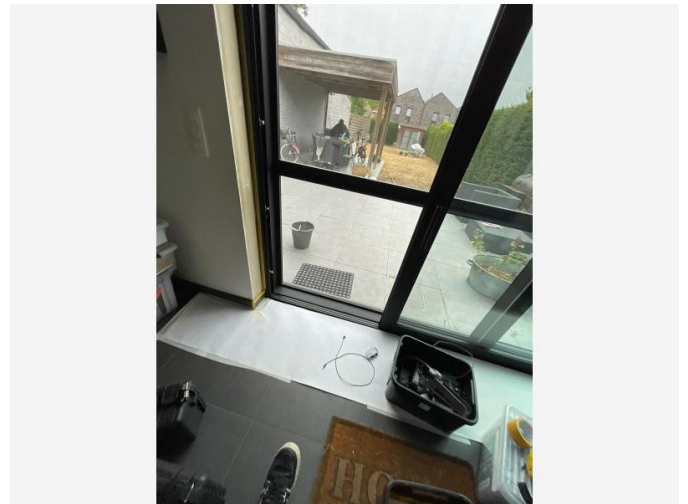
## Zone 2: Afdak

- 0 Asbestmaterialen
- 0 Beperkingen
- 0 Uitsluitingen
- 0 Roerende goederen
- 0 Puin, steenslag, (water)bodem
- 0 Adviezen
- 0 Geen asbest

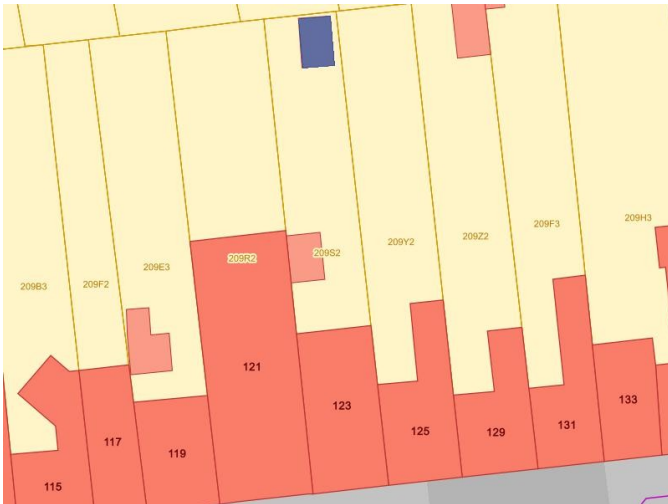
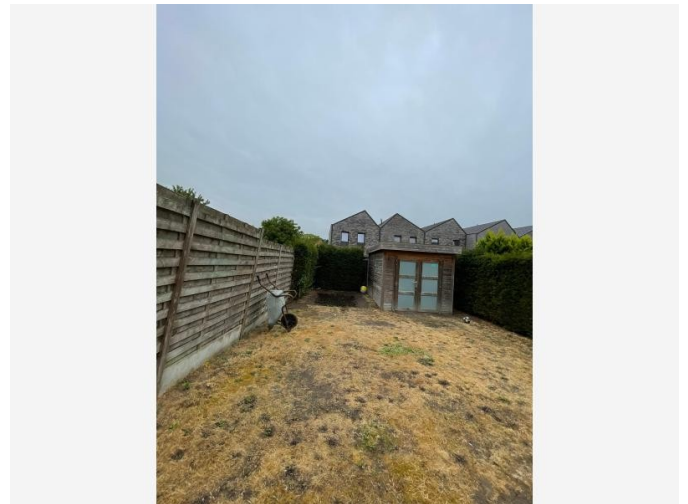
## Zone 3: Tuinhuis

- 0 Asbestmaterialen
- 0 Beperkingen
- 0 Uitsluitingen
- 0 Roerende goederen
- 0 Puin, steenslag, (water)bodem
- 0 Adviezen
- 0 Geen asbest
