# Asbestinventarisatattest

Oudebareelstraat 63, 9041 Gent

Attestnummer : 20260715-000297.000

Uitgegeven op : 15.07.2026

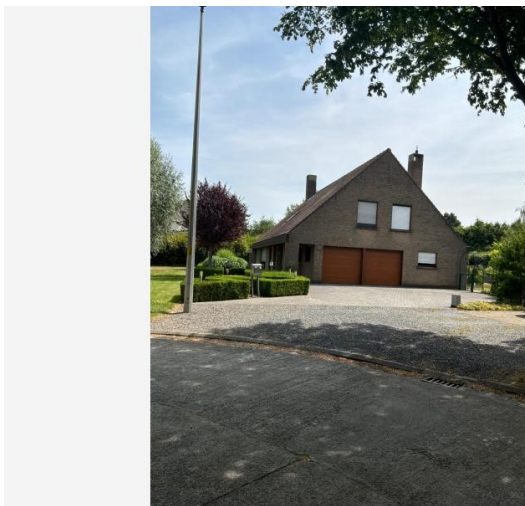
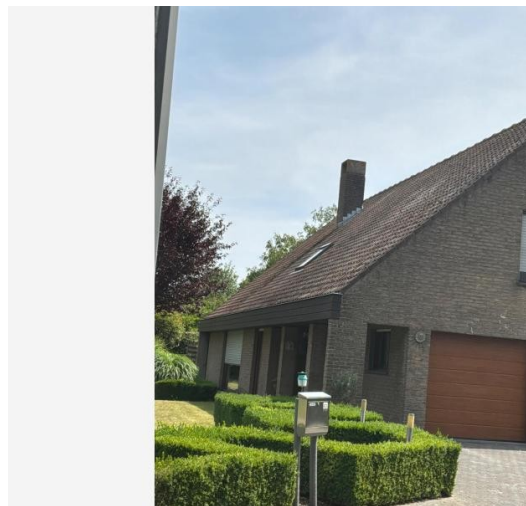
## Fiche 6: Dak type: niet asbest verdacht

| 6. Dak type: niet asbest verdacht | Overige ruimte of materiaal | - |

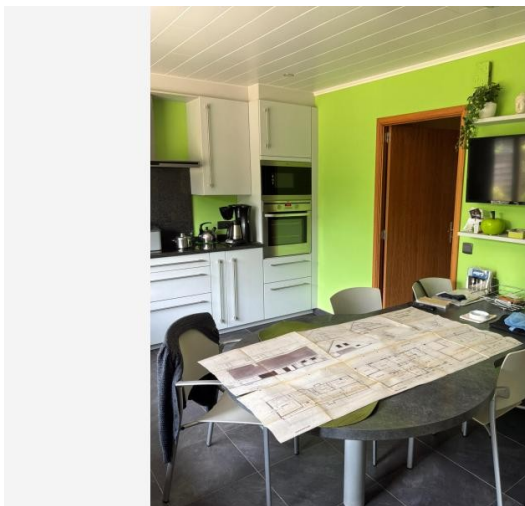
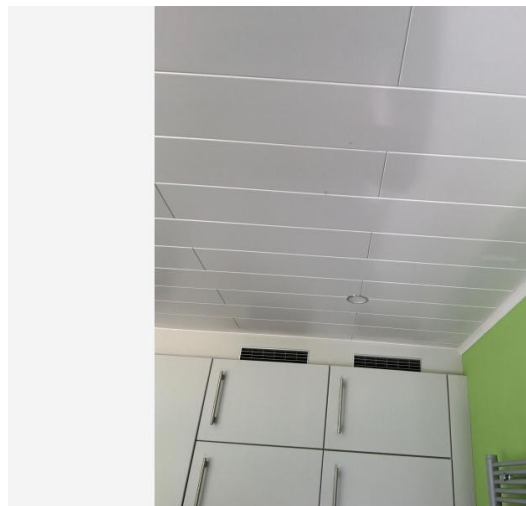
## Fiche 8: Plafond en wand type: Plaatmateriaal

| Beschrijving | Notitie | Terug te vinden op plannen |
|---|---|---|
| Fiche 8: Plafond en wand type: Plaatmateriaal | Dit type plafond en wansen is niet asbest verdacht. Er kan echter geen uitspraak gedaan worden over de achterligende delen. Hier kunnen zich mogelijk nog verdacht materialen bevinden. | Plan 1.1: Gvl<br>Plan 1.2: 1e |
