# Asbestinventarisatattest

Sint-Aarnoutstraat 27, 8211 Zedelgem

Attestnummer : 20260903-000330.000

Uitgegeven op : 03.09.2026

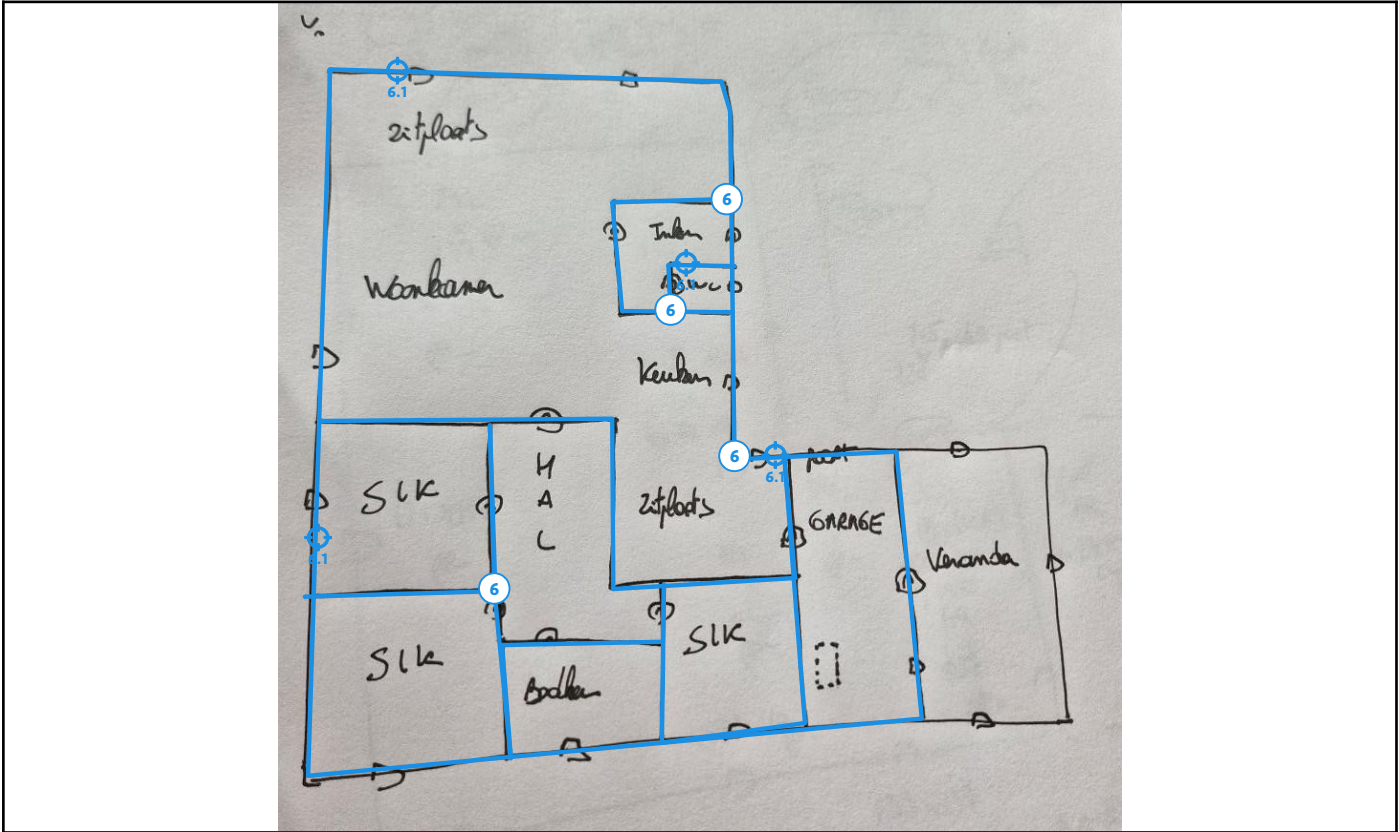
# Plan 1.1: gelijkvloers

| Beschrijving | Type | Actie |
|---|---|---|
| 6.1 Code: MM1 | Mengmonster | - |

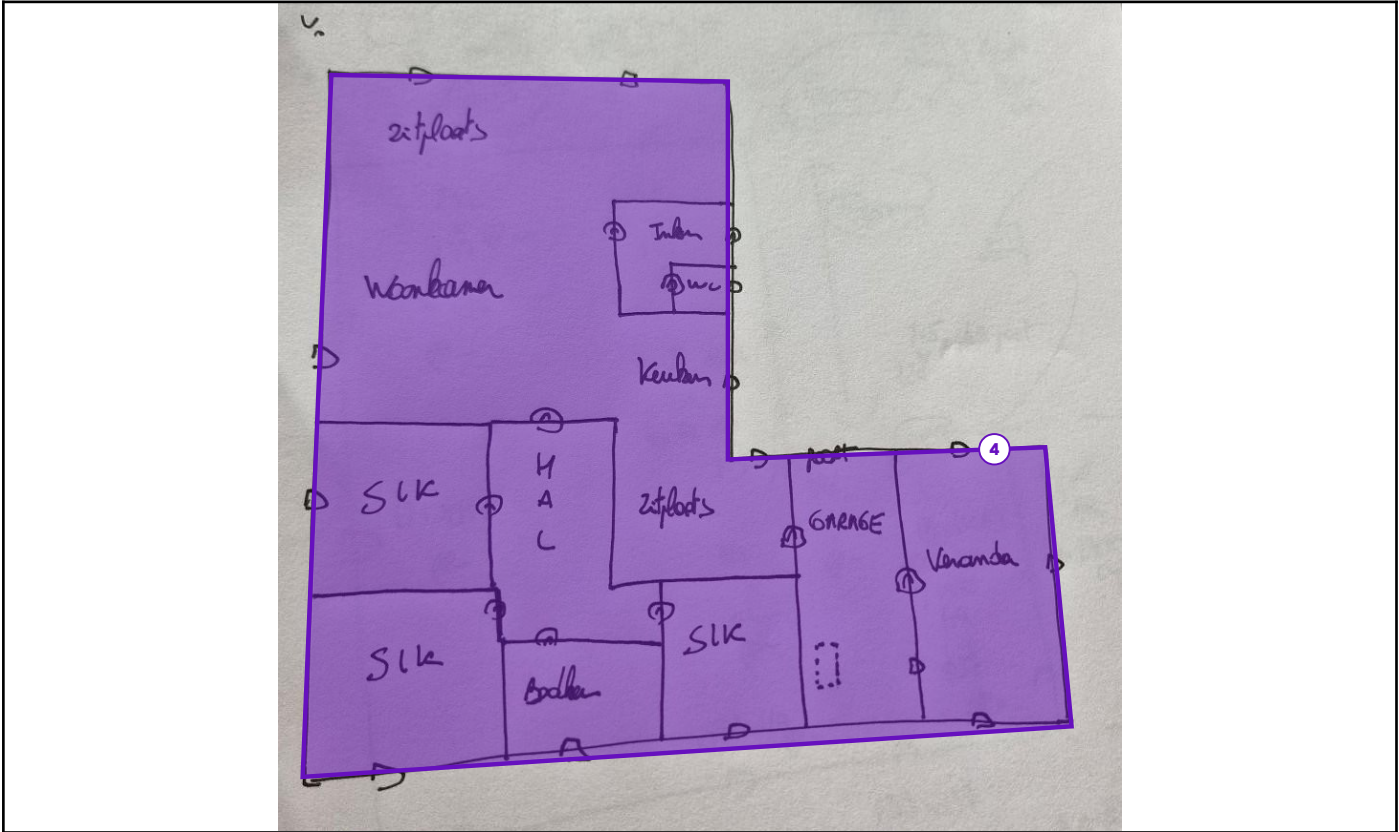
# Plan 1.4: gelijkvloers kopie kopie

| Beschrijving | Type | Actie |
|---|---|---|
| 4. valse plafond - houten roostering | Advies | - |

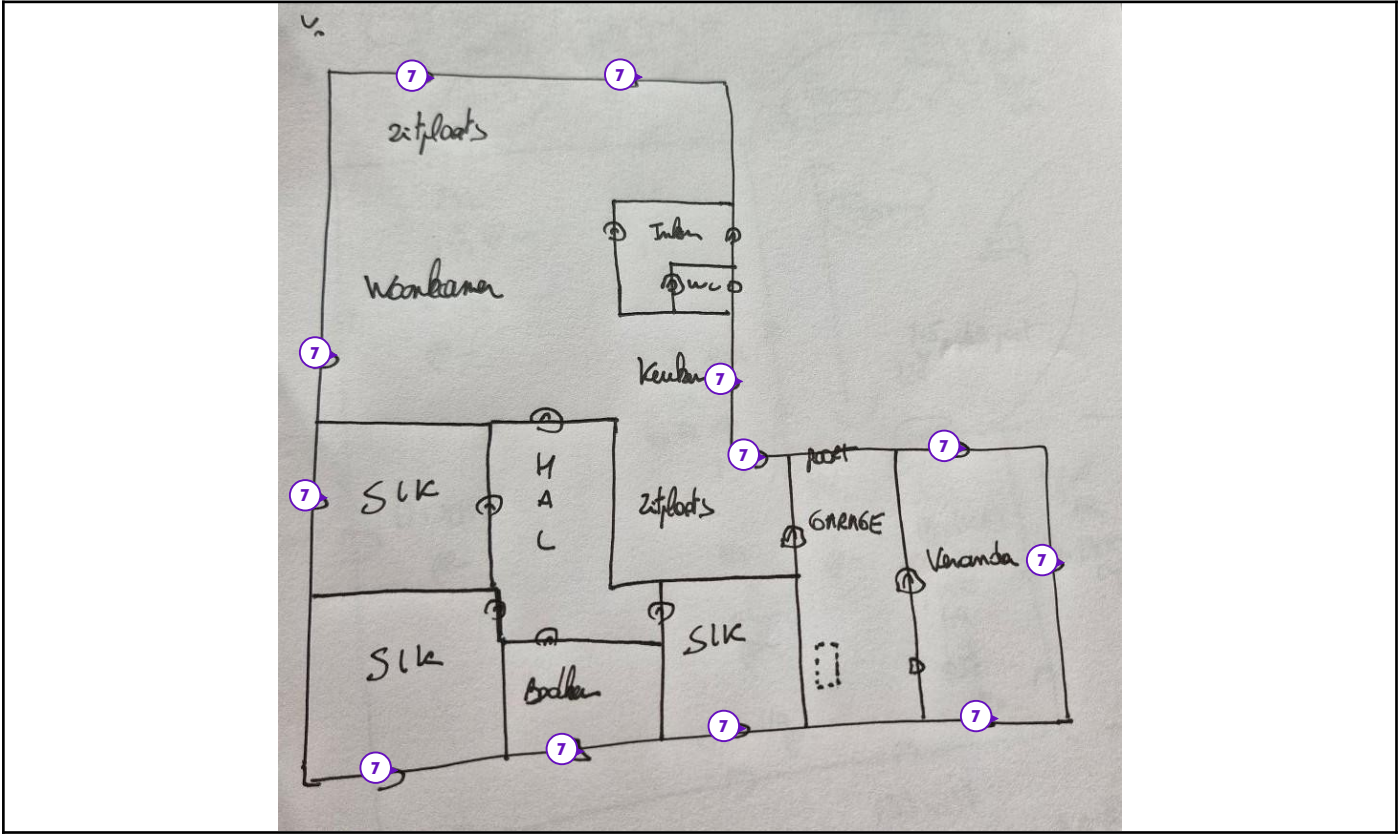
## Plan 1.5: gelijkvloers kopie kopie kopie

| Beschrijving | Type | Actie |
|---|---|---|
| 7. kit (ramen) | Overige ruimte of materiaal | - |

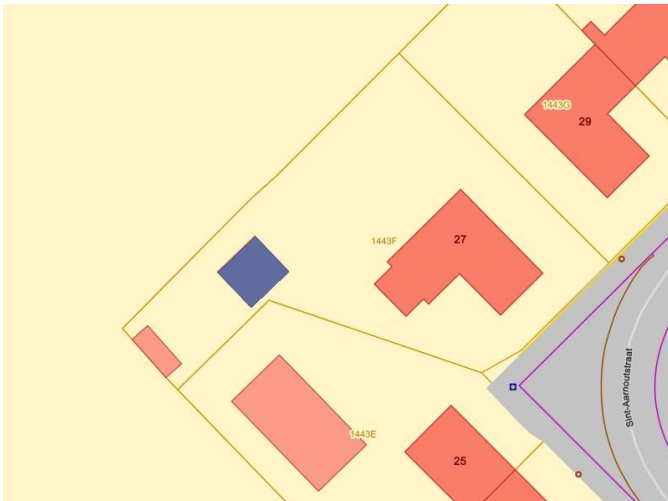
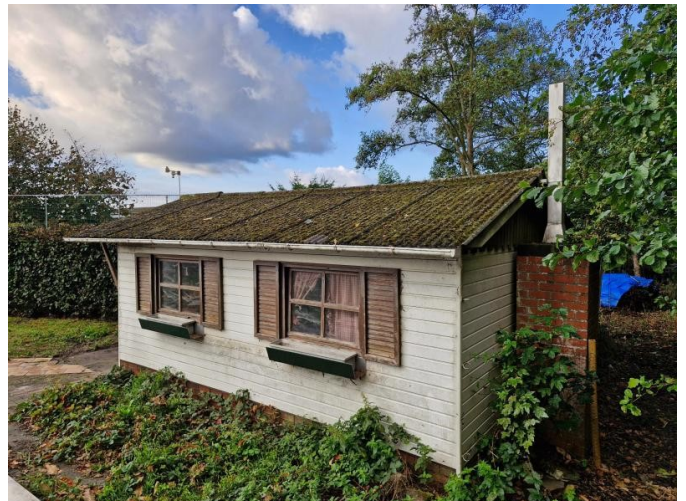
## Zone 2: tuinhuis

- 1 **Asbestmateriaal**
- 0 Beperkingen
- 0 Uitsluitingen
- 0 Roerende goederen
- 0 Puin, steenslag, (water)bodem
- 0 Adviezen
- 0 Geen asbest

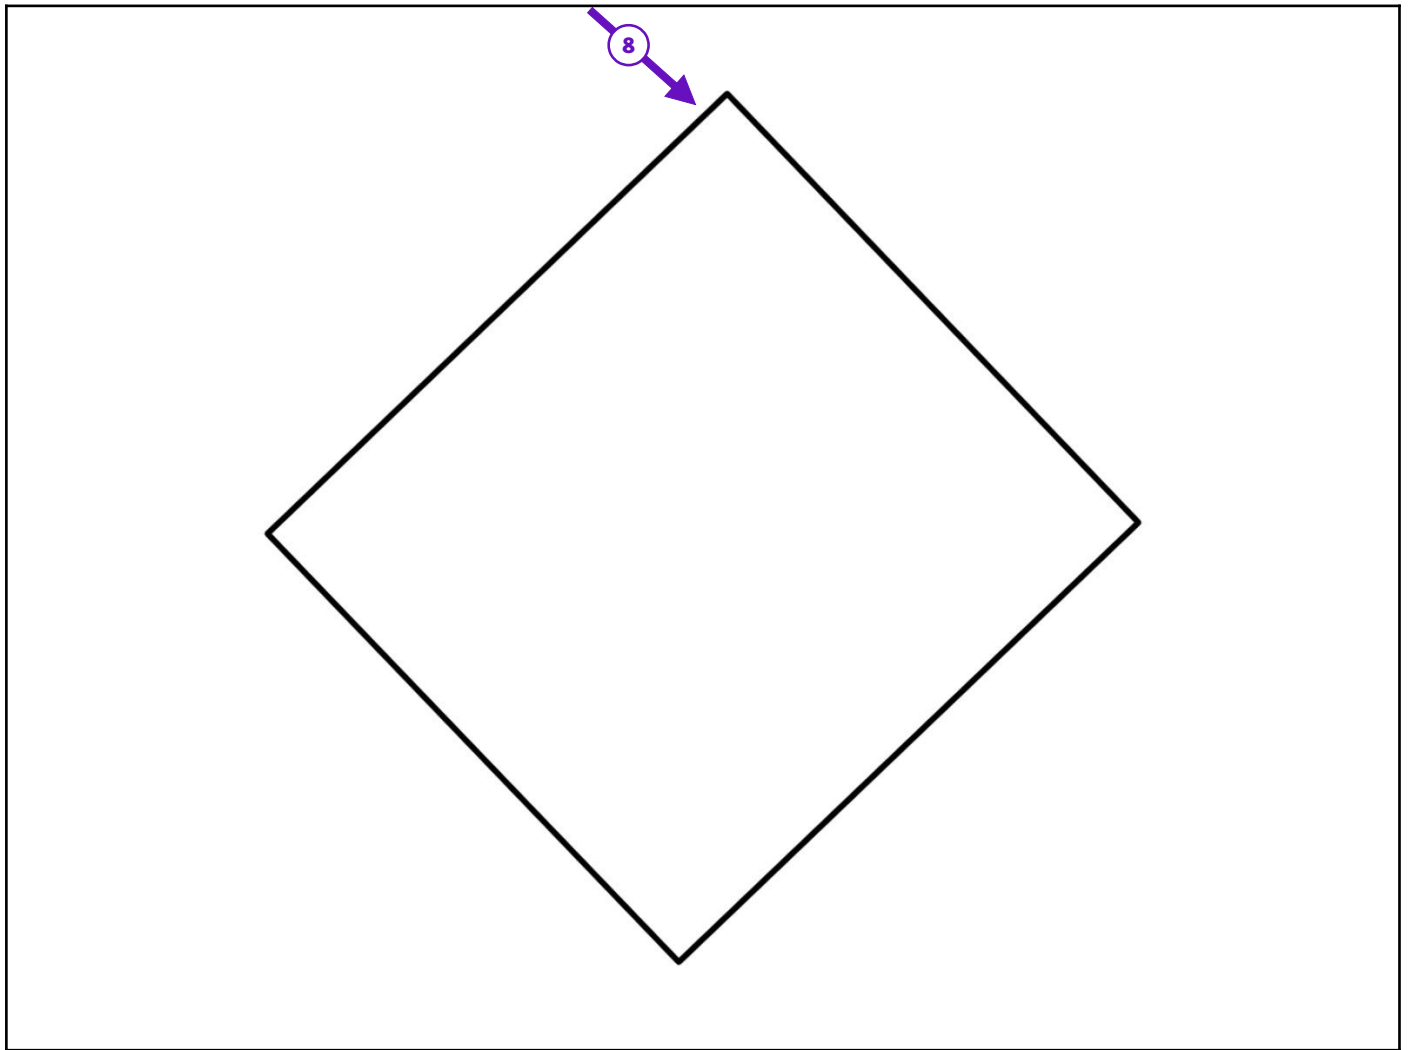
## Plan 2.2: tuinhuis plan

| Beschrijving | Type | Actie |
|---|---|---|
| 8. Materialen van rookgaskanalen | Overige ruimte of materiaal | - |

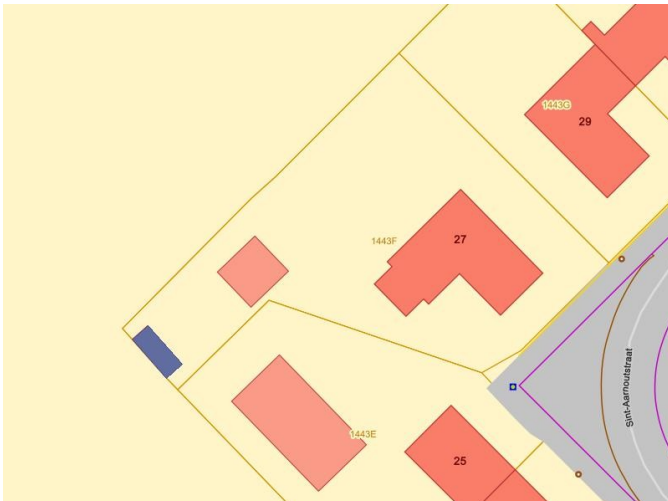
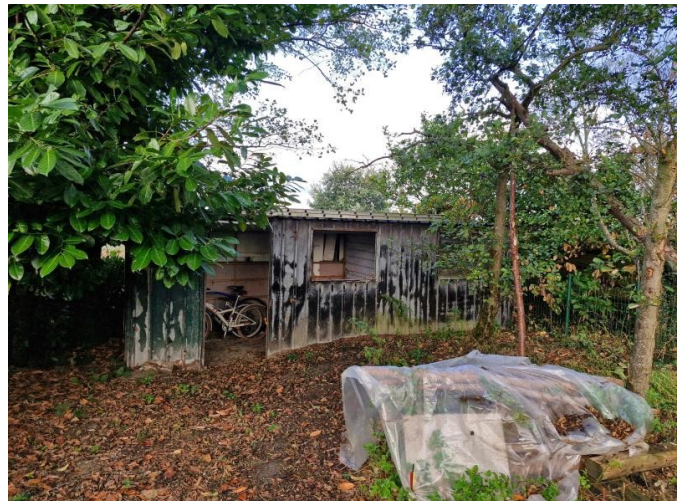
## Zone 3: kippenhok

- 1 Asbestmateriaal**
- 0 Beperkingen
- 0 Uitsluitingen
- 0 Roerende goederen
- 0 Puin, steenslag, (water)bodem
- 0 Adviezen
- 0 Geen asbest
