# Asbestinventarisatattest

Kerkstraat 75, 9290 Berlare

Attestnummer : 20260729-000329.000

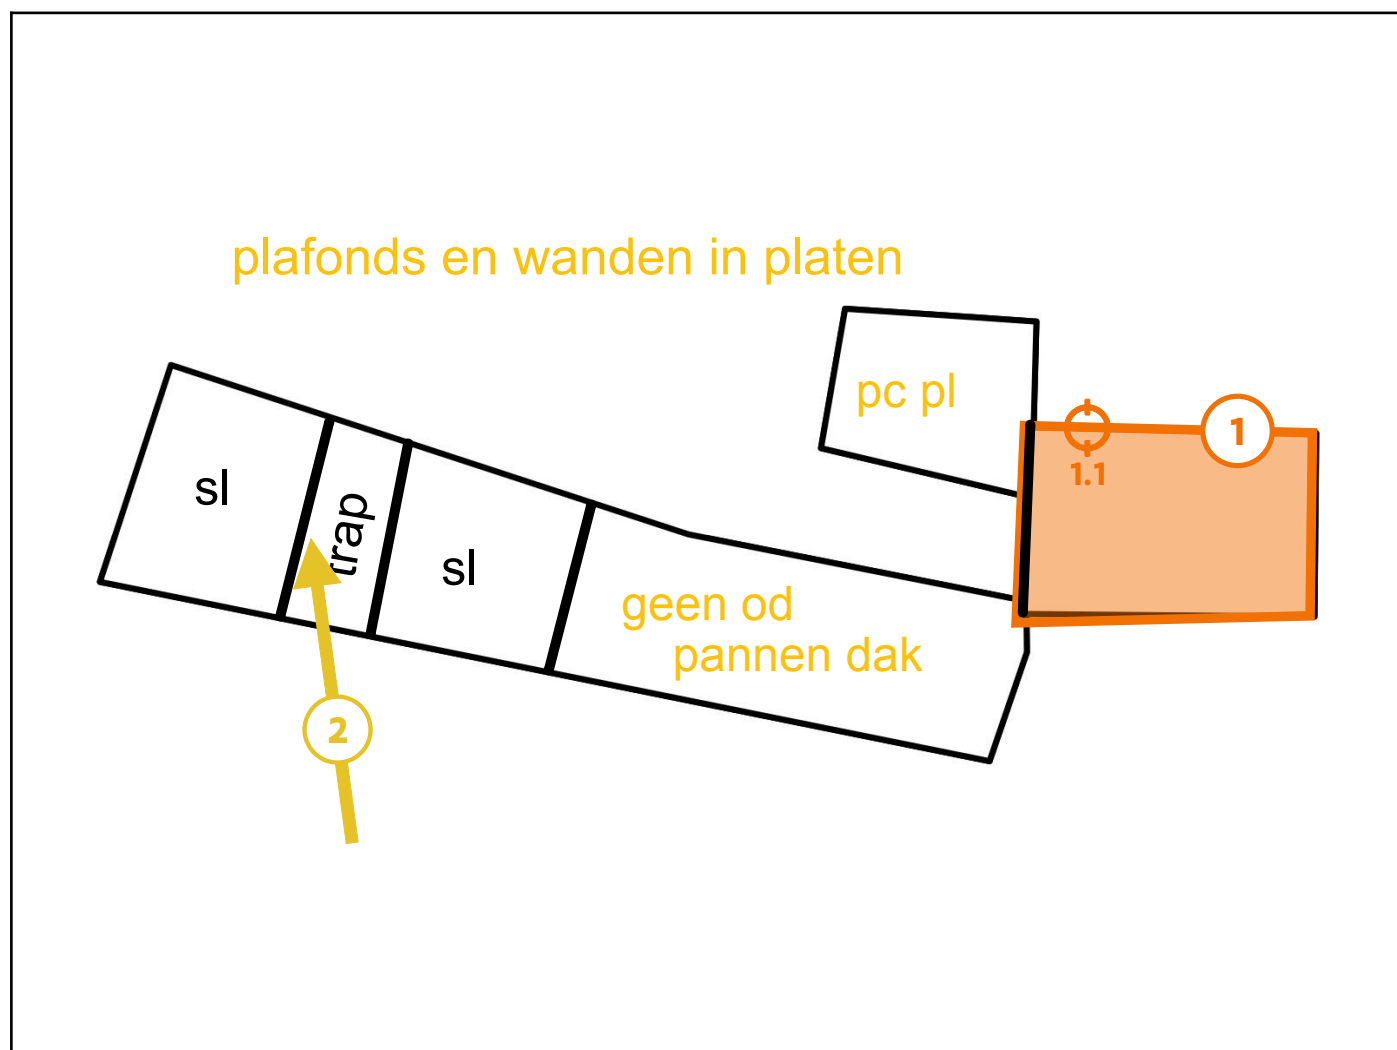
## Plan 1.2: Hoofdgebouw plan 1e

| Beschrijving | Type | Actie |
|---|---|---|
| 13. 92. Onderdak type: niet asbest verdacht | Overige ruimte of materiaal | - |
