# Asbestinventarisatattest

Molenbergstraat 3, 2840 Rumst

Attestnummer : 20260812-000394.001

**Asbestveilig** (maar niet asbestvrij)

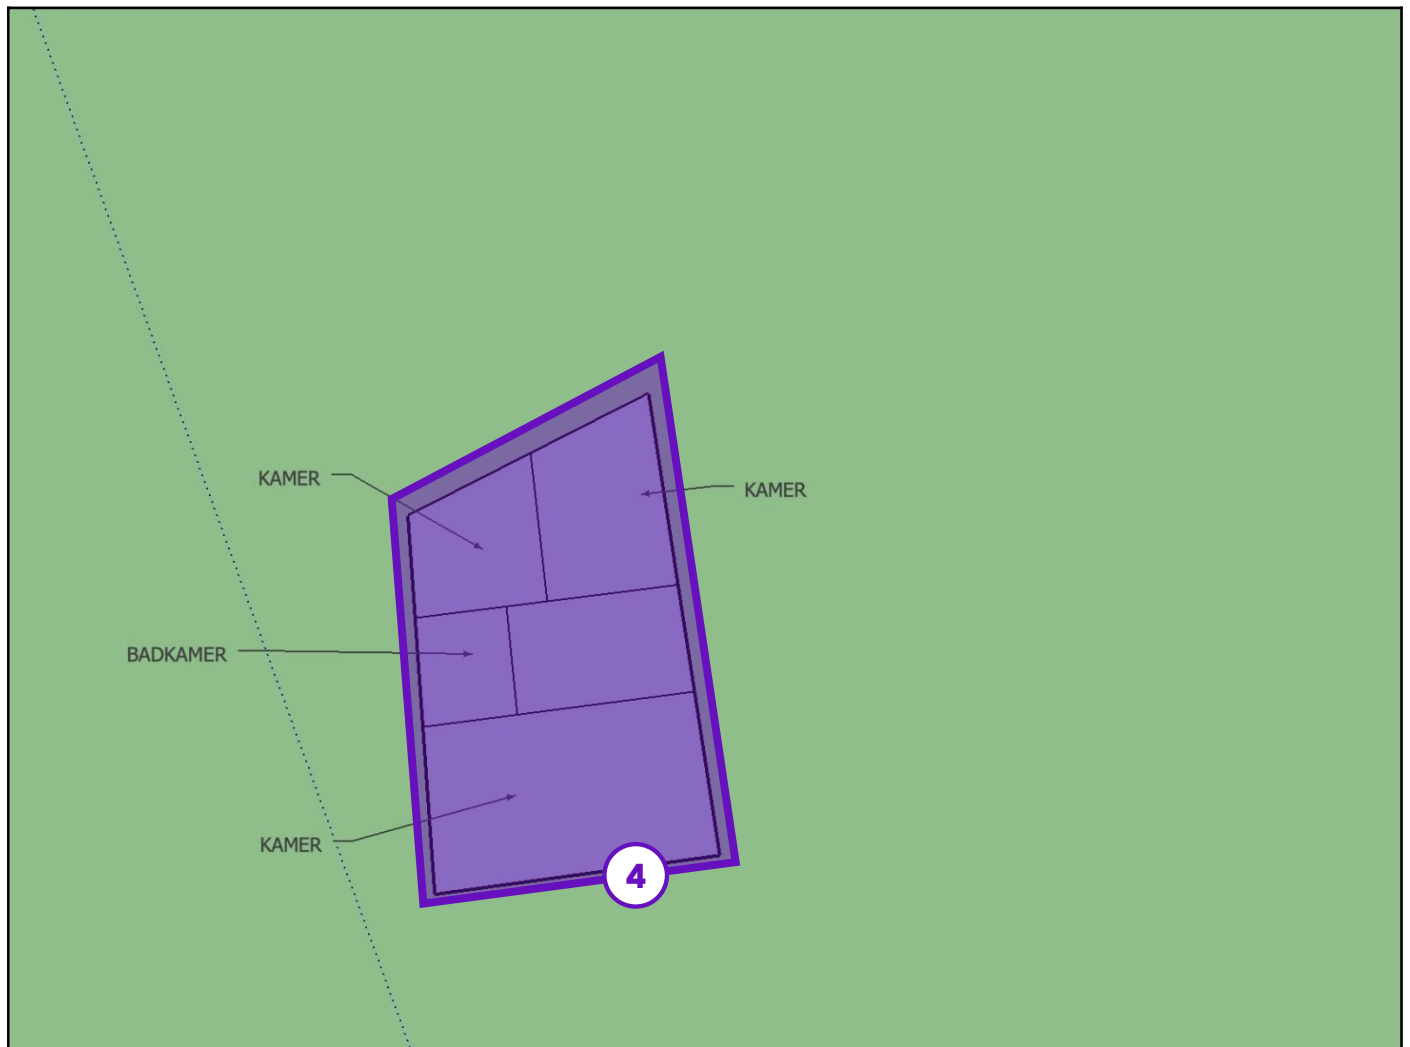
## Plan 1.2: verdiep 1

| Beschrijving | Type | Actie |
|---|---|---|
| 4. Voorzet wanden EN PLAFONDAFWERKING | Advies | - |

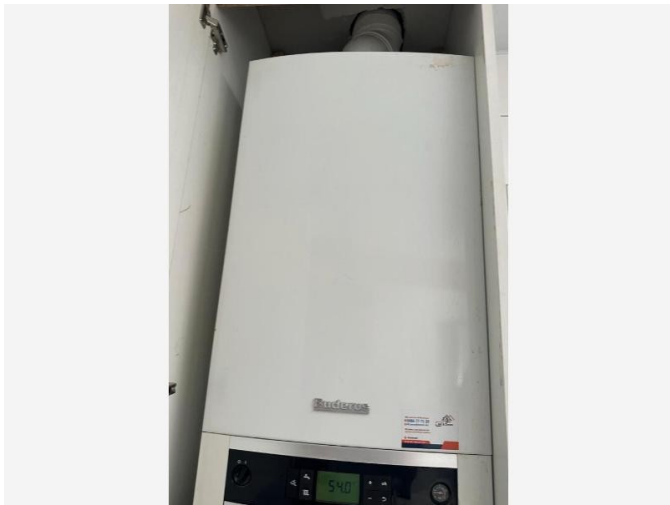
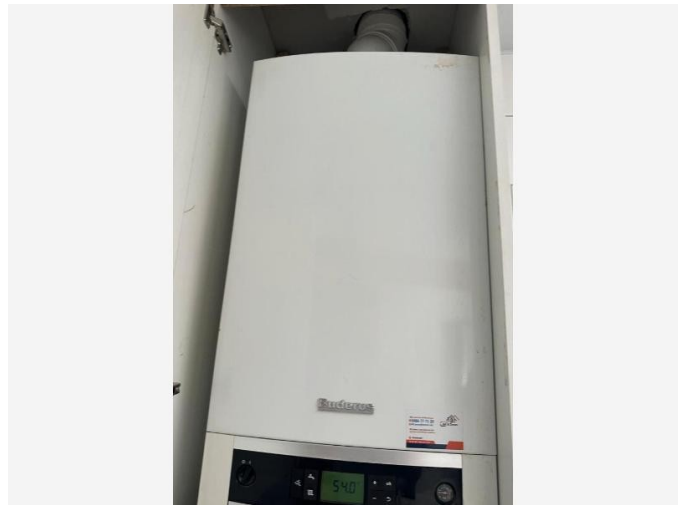
### Fiche 6: Stookinstallatie - niet VERDACHT

| Beschrijving | Notitie | Terug te vinden op plannen |
|---|---|---|
| Fiche 6: Stookinstallatie - niet VERDACHT | - | - |
