# Asbestinventarisatetest

Rijksweg 162, 9870 Zulte

Attestnummer : 20260527-000399.000

**Niet-asbestveilig**

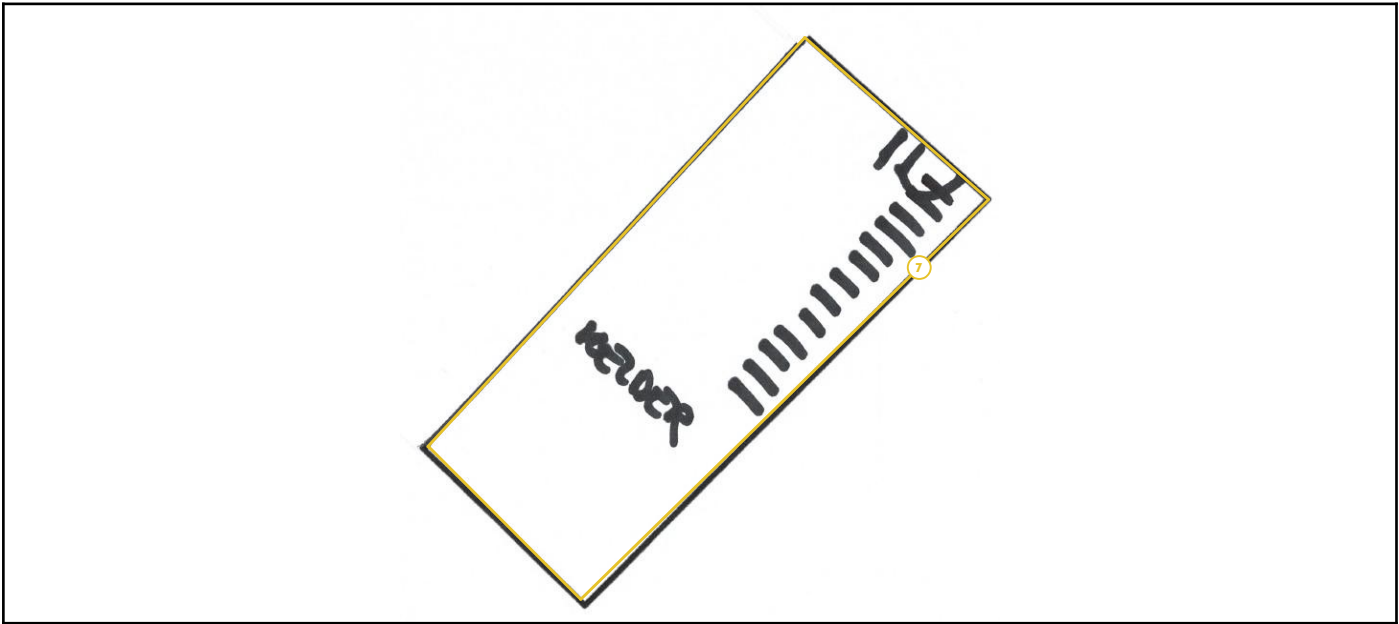
# Plan 1.9: Kelder

| Beschrijving | Type | Actie |
|---|---|---|
| 7. Cementering kelder | Asbestmateriaal | Zorgvuldig beheren |

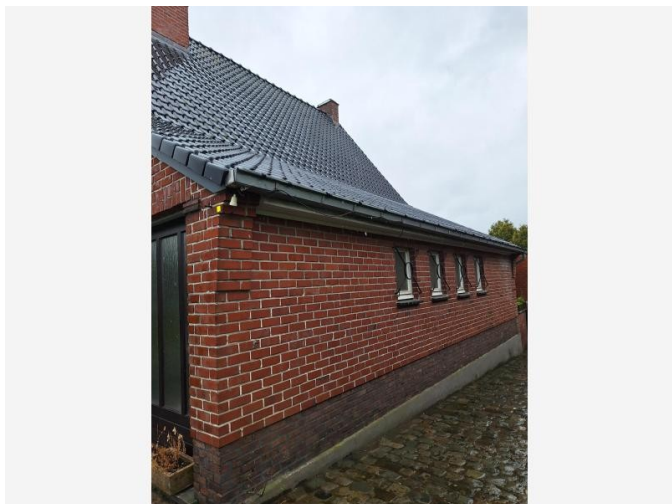
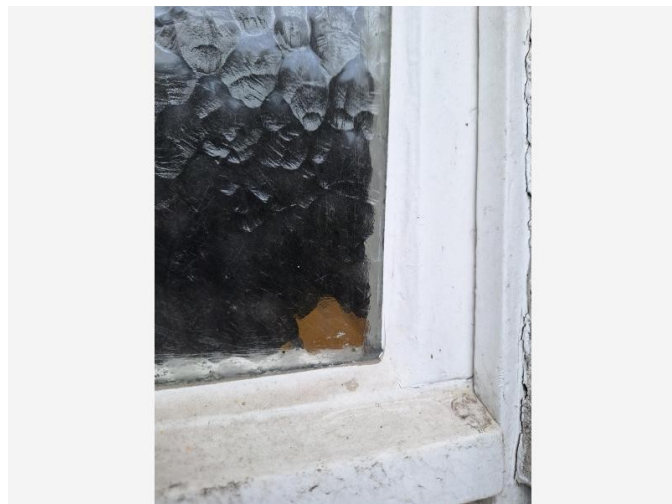
Overzichtsfoto

| Opmerking | <p>Hoeveelheid is een berekende schatting, waaraan geen rechten worden verleend.</p> <p>Op vraag van de eigenaar is geen staal genomen. De asbesthoudendheid is dus een aanname. Het is aan te raden een staal te nemen voor eventuele werken, verwijdering, vervanging of voor afbraak.</p> |

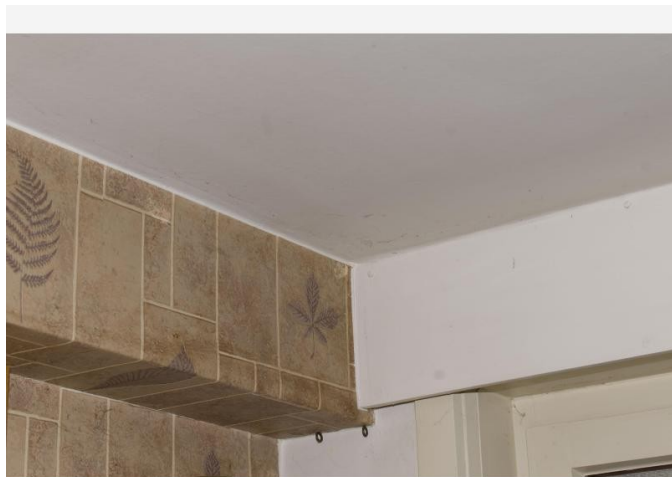
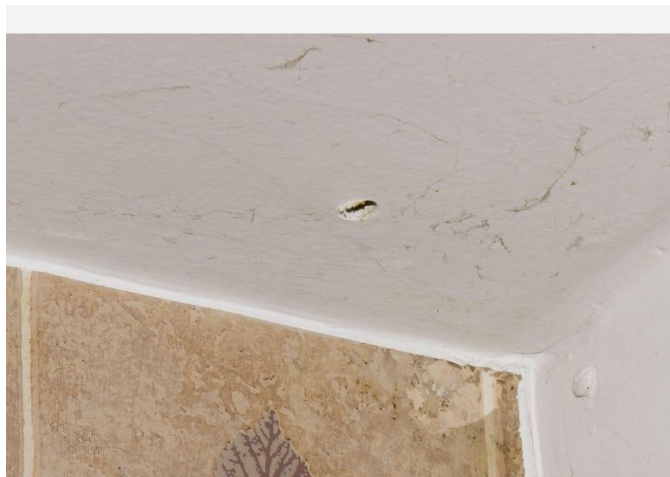
Overzichtsfoto

| Opmerking | <p>De dikte is een schatting en de oppervlakte is een bereedeneerde schatting, waaraan geen rechten worden verleend.</p> <p>Staalnames in de volgende ruimtes:</p> <p>Natte ruimte: Keuken</p> <p>Droge ruimte: Slaapkamer 1, Kelder</p> <p>Traphal: onderaan de trap</p> <p>Stooklokaal: Er is geen stooklokaal aanwezig in de woning.</p> |

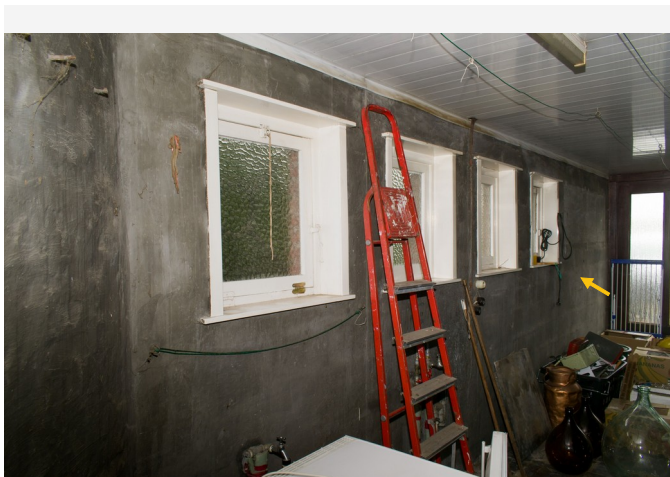
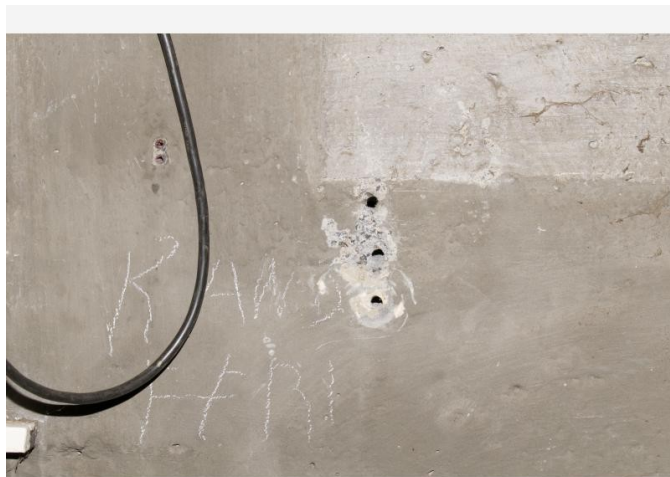
Overzichtsfoto

| Opmerking | Deze hoeveelheid is een beredeneerde schatting. Er worden geen rechten verleend aan deze hoeveelheid. |

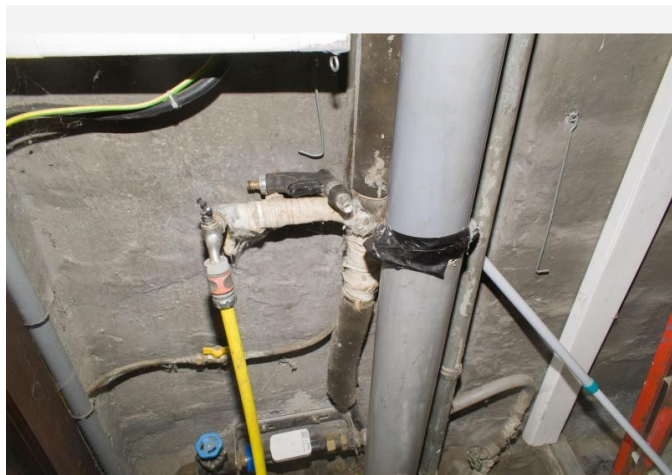
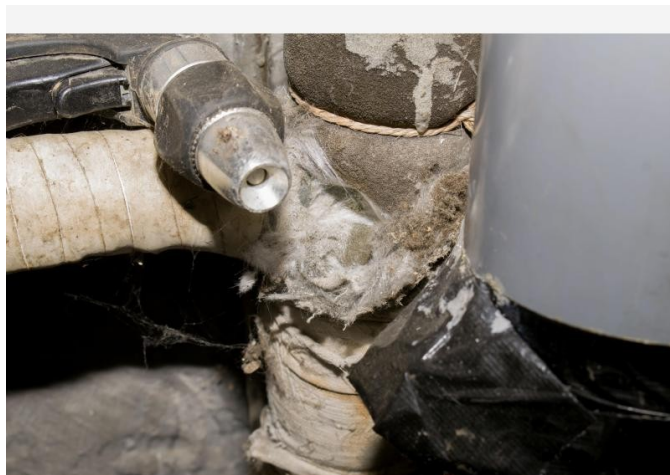
### Conclusie

Geen asbest

| Beschrijving | Buisisolatie garage in woning |
| Bindmiddel van materiaal | Gips - kalk |
| Gebondenheid op basis van bindmiddel | Niet-hechtgebonden |
| Hoeveelheid (lengte - omtrek - dikte - aantal) | <ul style="list-style-type: none"><li>• 0,50 m - 50,00 cm - 3,00 cm - 2 stuks</li></ul> |
