# Asbestinventarisatetest

Langerei 79, 8000 Brugge

Attestnummer : 20260813-000196.000

Uitgegeven op : 13.08.2026

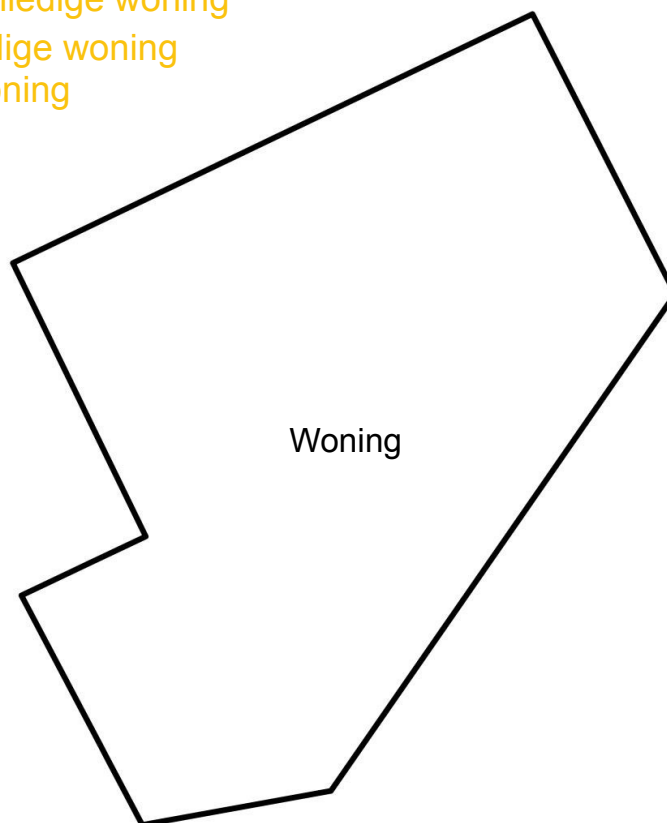
## Plan 1.7: Woning

Onderdakplaten in de volledige woning  
Schoorsteen in de volledige woning  
Dak van de volledige woning

- Bevochtig en fixeer de onderdakplaten grondig voordat je ze verwijdert.
- Gebruikt traagdraaiend gereedschap om schade of breuk aan de onderdakplaten te voorkomen.
- Indien nodig, gebruik een hoogwerker om veilig te werken op hoogte.
