# Asbestinventarisatetest

Wijnstraat 11, 9600 Ronse

Attestnummer : 20260909-000126.000

## Zone 1: Handelsruimte

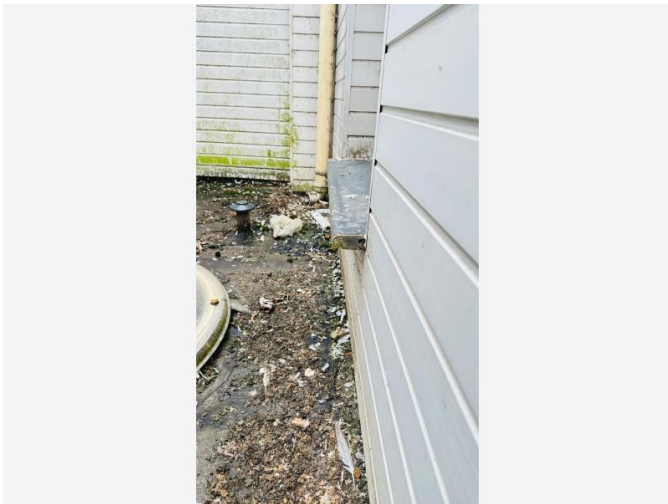
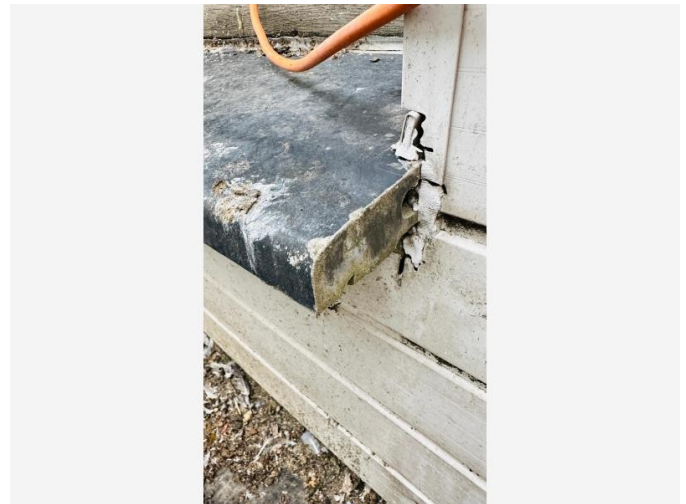
| Opmerking | Bij aflevering van het attest is de hoeveelheid zonder enige waarborg van oppervlakte en het verschil in min of meer tussen de werkelijke en de ingevoerde oppervlakte of gewicht ook al overtrof dit verschil 100%. |

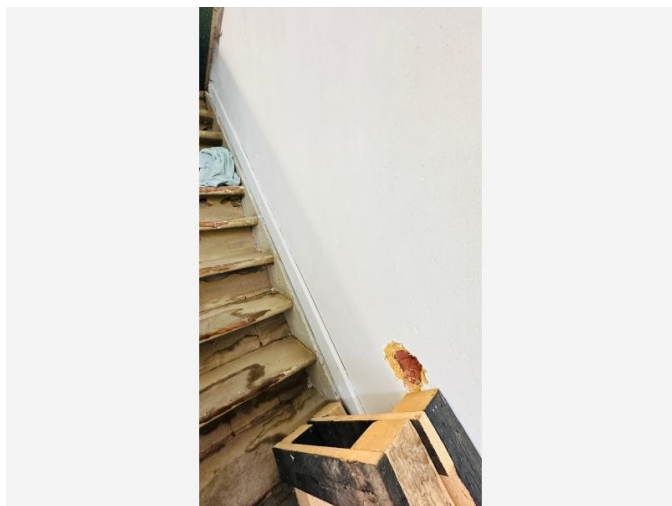
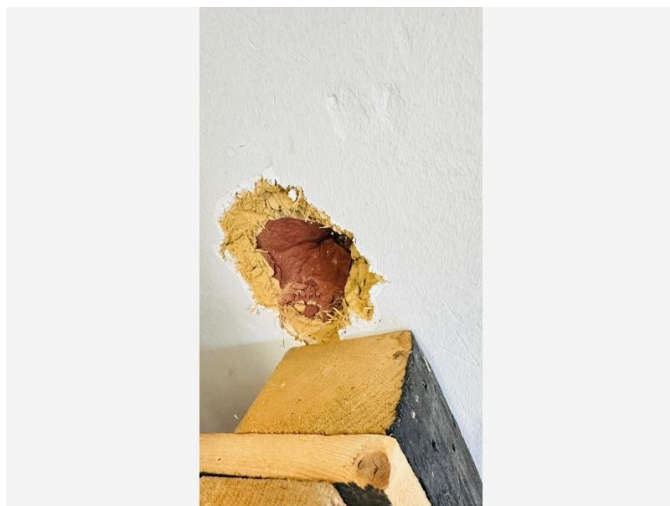
| Opmerking | <p>Geen natte ruimte aanwezig voor staalname pleister .Bij aflevering van het attest is de hoeveelheid zonder enige waarborg van oppervlakte en het verschil in min of meer tussen de werkelijke en de ingevoerde oppervlakte of gewicht ook al overtrof dit verschil 100%.</p> <p>De muren met pleister worden aangeduid met lijnen. Als deze niet getekend zijn wil dat zeggen dat er visueel geen pleister aanwezig is . Achterliggende lagen zijn daarbij niet gekend of vast te stellen .</p> |
