# Asbestinventarisatattest

Kerkhofstraat 59, 2845 Niel

Attestnummer : 20260311-000488.000

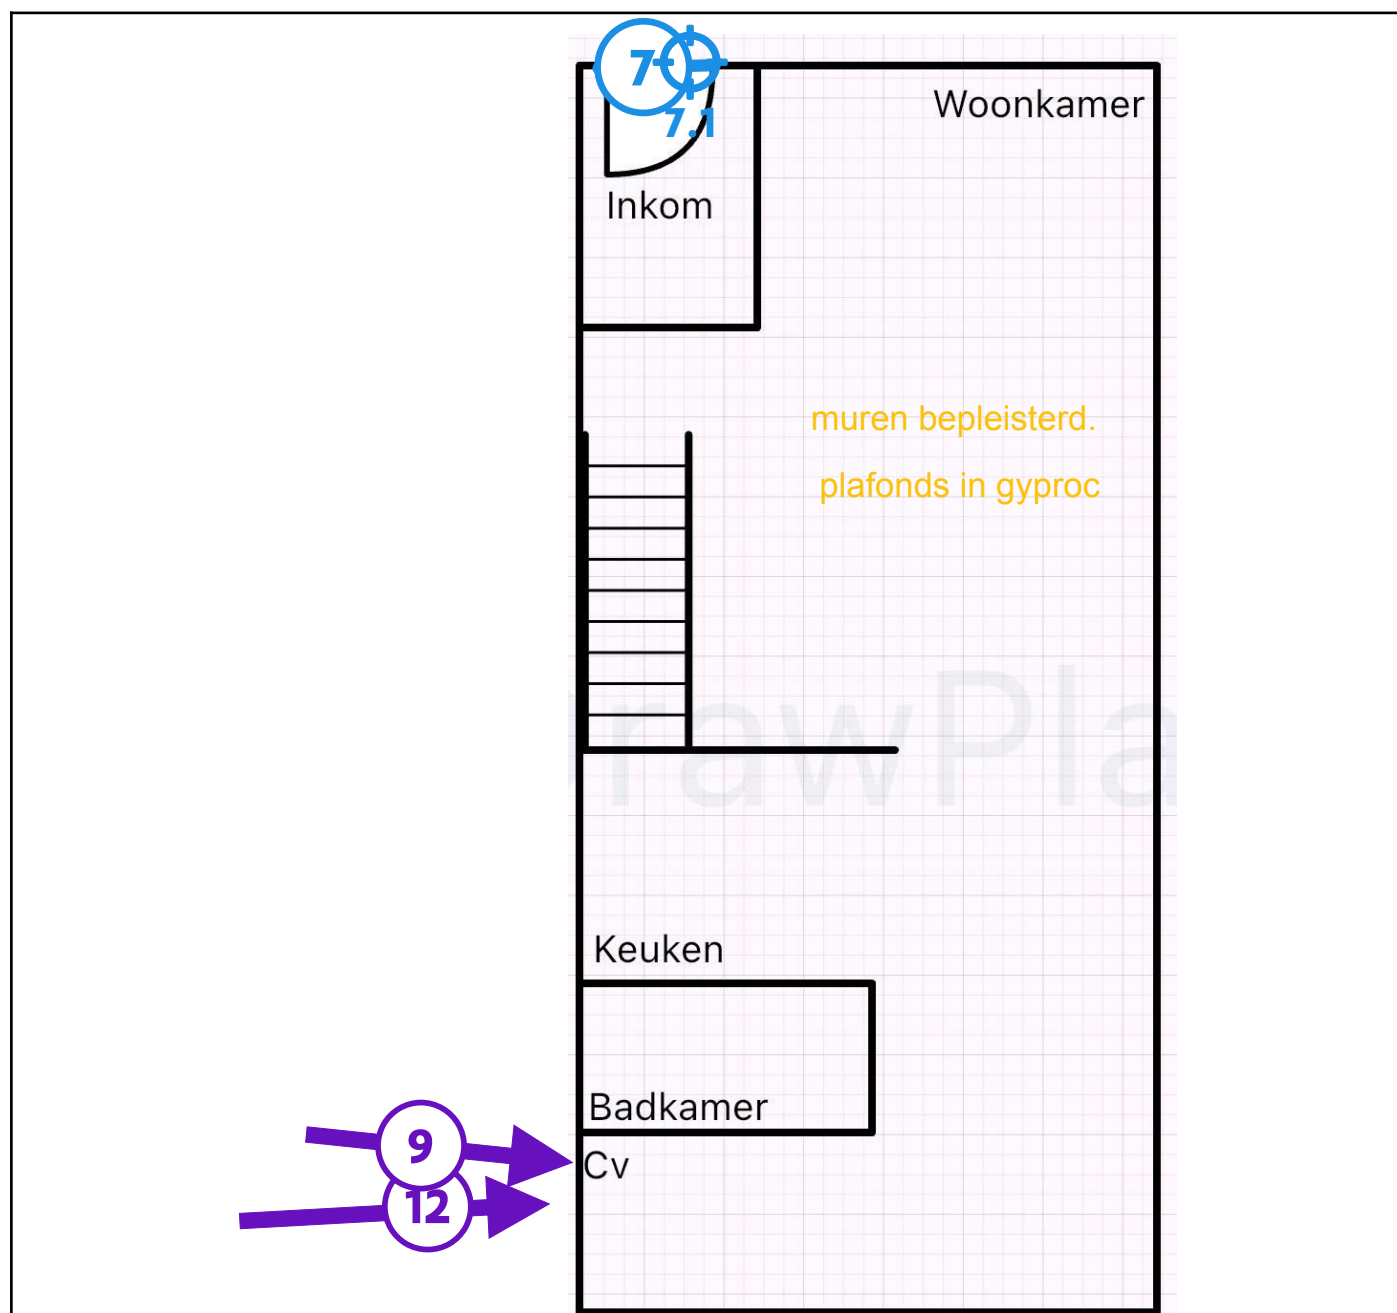
## Plan 1.3: Glv

| 12. Schouwbus niet verdacht. | Overige ruimte of materiaal | - |

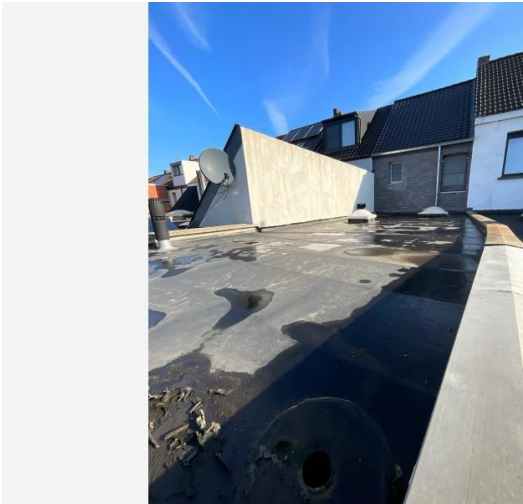
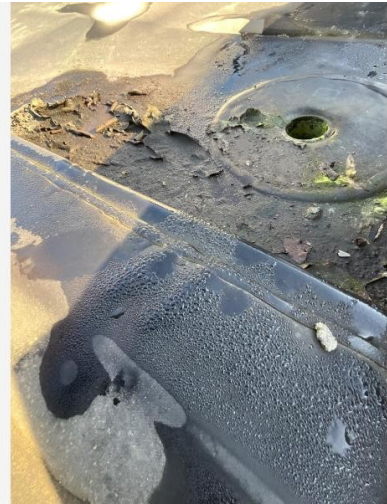
## Fiche 10: Dakbedekking epdm plat dak niet verdacht.

| Beschrijving | Type | Actie |
|---|---|---|
| 10. Dakbedekking epdm plat dak niet verdacht. | Overige ruimte of materiaal | - |
