# Asbestinventarisat attest

Gentsesteenweg 41, 9230 Wetteren

Attestnummer : 20260724-000043.000

# Zone 1: Hoofdgebouw

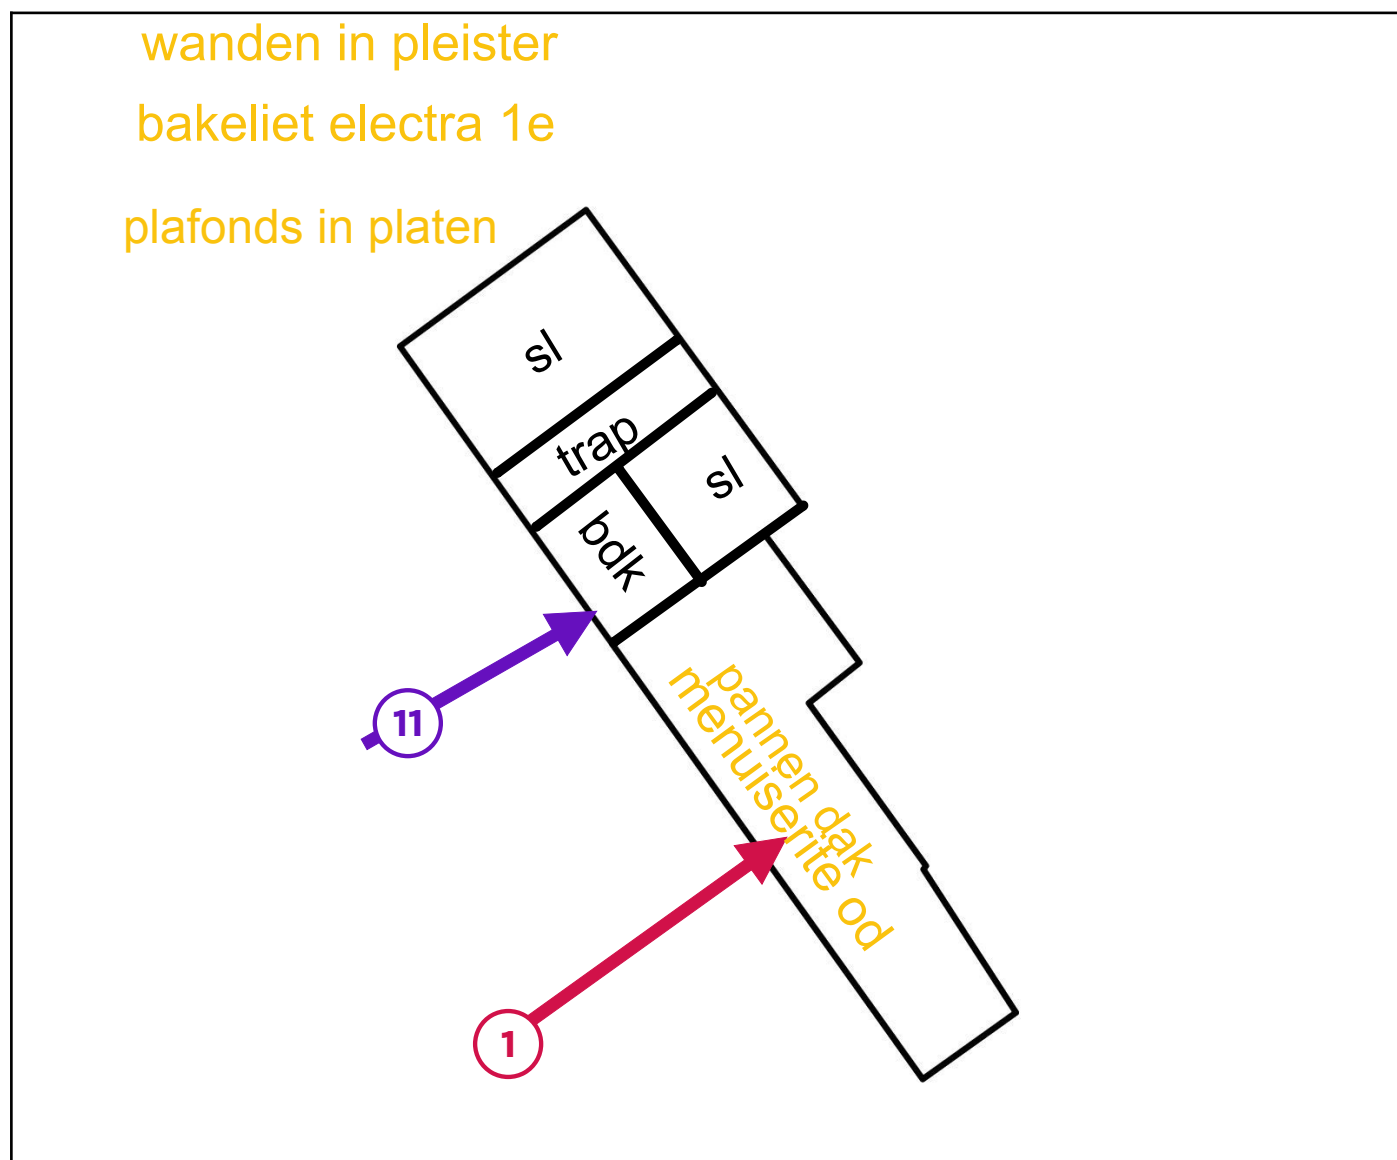
## Plan 1.2: Hoofdgebouw plan 1e

| 11. Ketel: Geen asbest verdachte pakkingen waarneembaar | Overige ruimte of materiaal | - |
