# Asbestinventarisatetest

Wetterse steenweg 41, 9860 Oosterzele

Attestnummer : 20260625-000344.001

Uitgegeven op : 25.06.2026

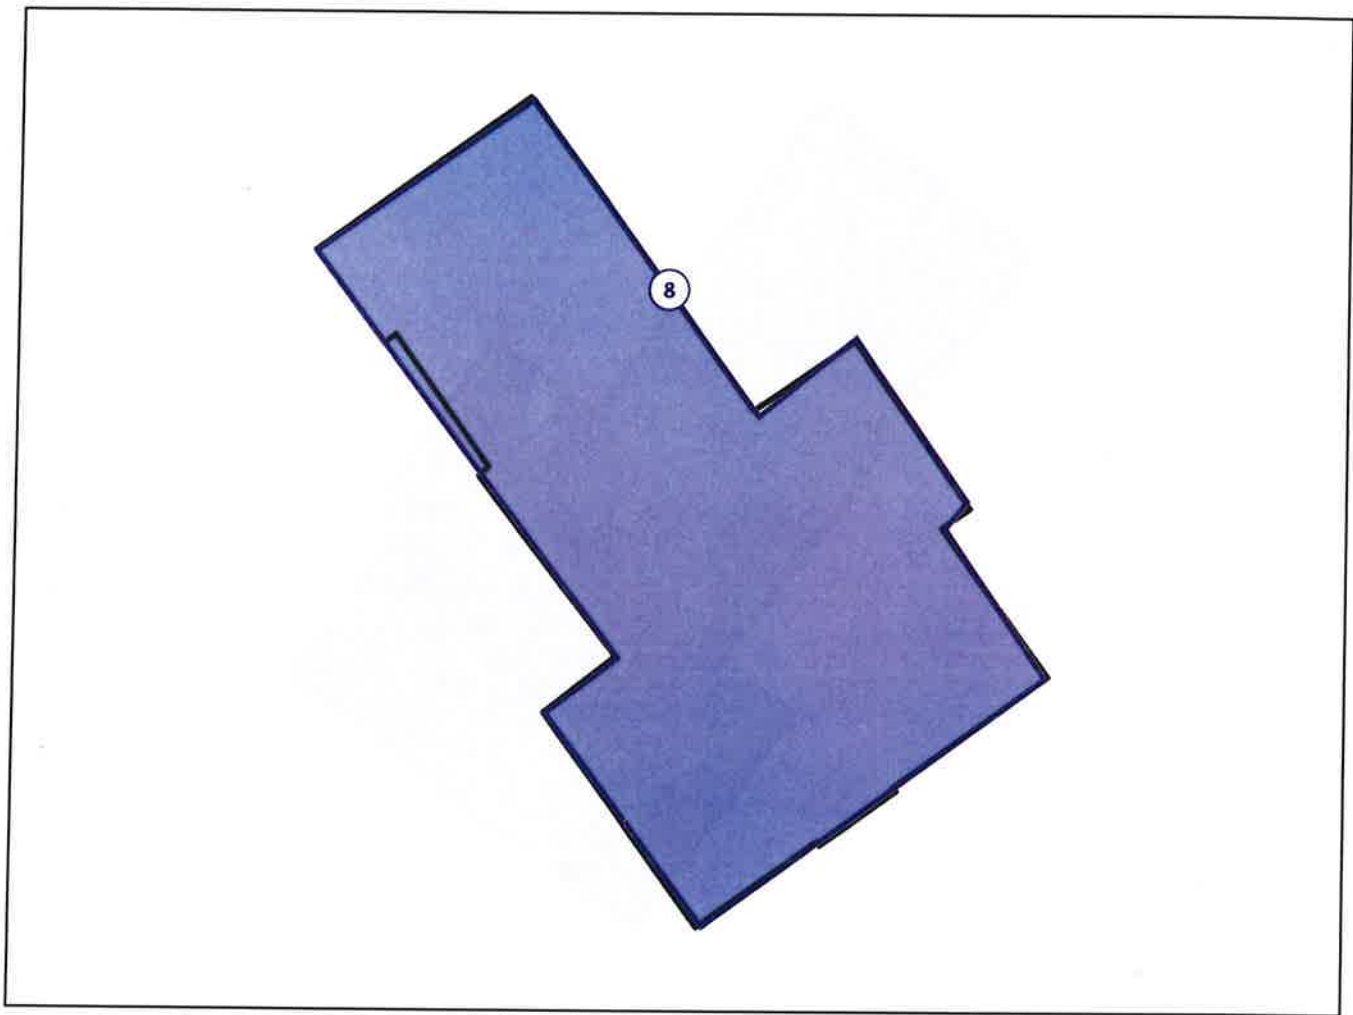
## Plan 1.7: zolder dakbedekking

| Beschrijving | Type | Actie |
|---|---|---|
| 8. Dakbedekking | Overige ruimte of materiaal | - |
