# Asbestinventarisatattest

Heusdensteenweg 30, 9230 Wetteren

Attestnummer : 20261005-000116.000

**Niet-asbestveilig**

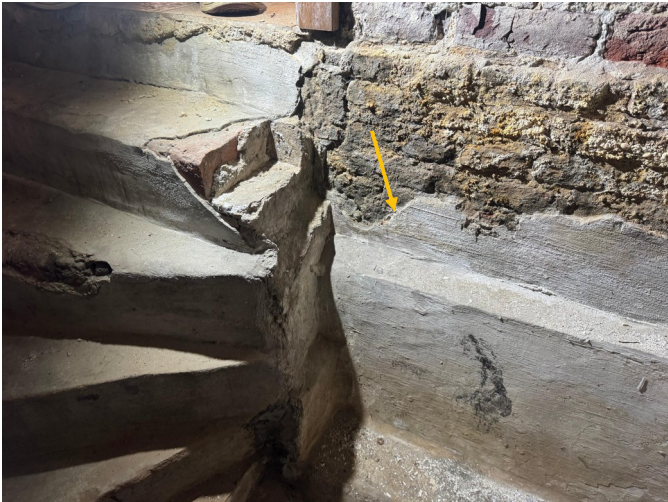
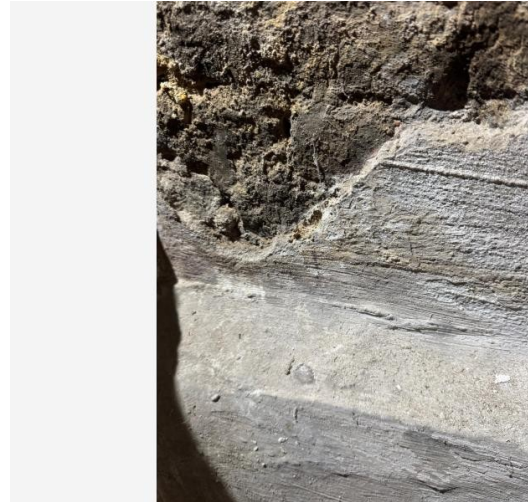
## Fiche 12: Cementering binnentoepassing (met staalname).

Geen asbest
