# Asbestinventarisatetest

Boerenstraat 15, 9060 Zelzate

Attestnummer : 20230504-000173.000

Uitgegeven op : 04.05.2023

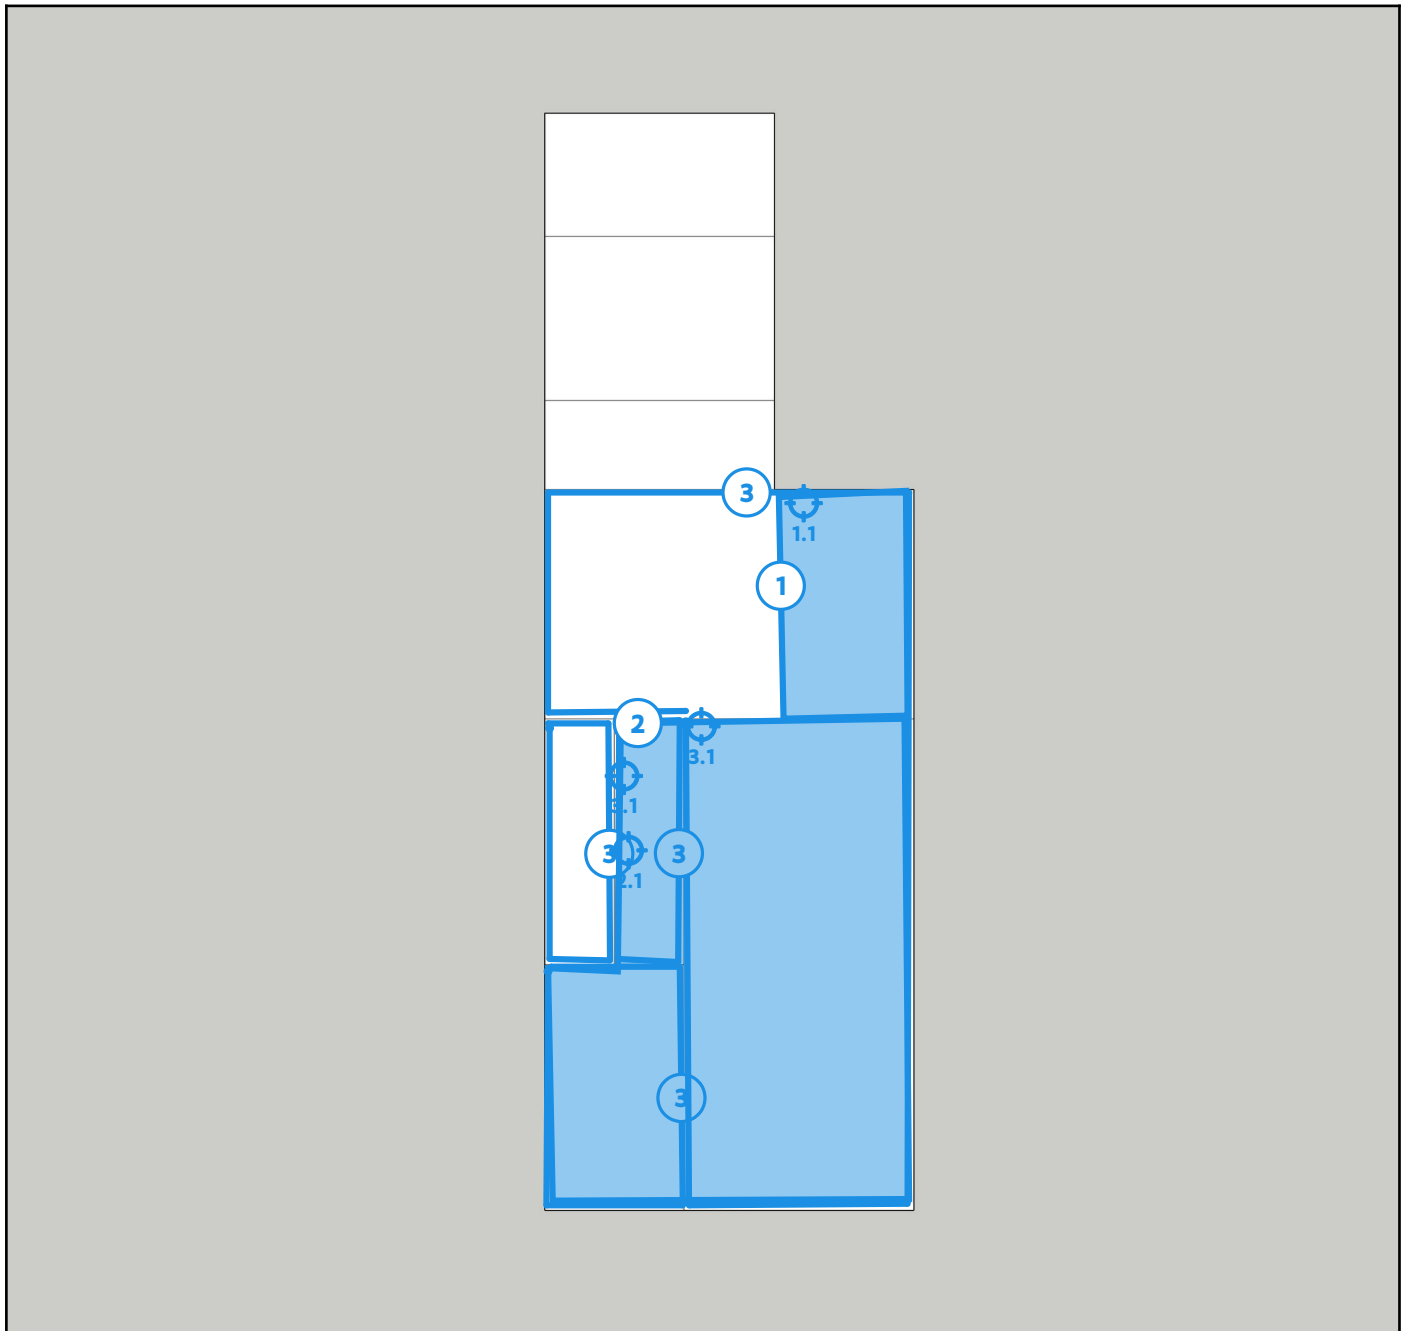
## Plan 1.2: Boerenstraat 15 - gelijkvloers

| Beschrijving | Type | Actie |
|---|---|---|
| 1. Roofing | Geen asbest | - |
| 2. Pleisterwerk plafond | Geen asbest | - |

| 3. Pleisterwerk muur | Geen asbest | - |
