# Asbestinventarisatetest

Klaverbeekstraat 10, 9250 Waasmunster

Attestnummer : **20260918-000049.000**

Uitgegeven op : **18.09.2026**

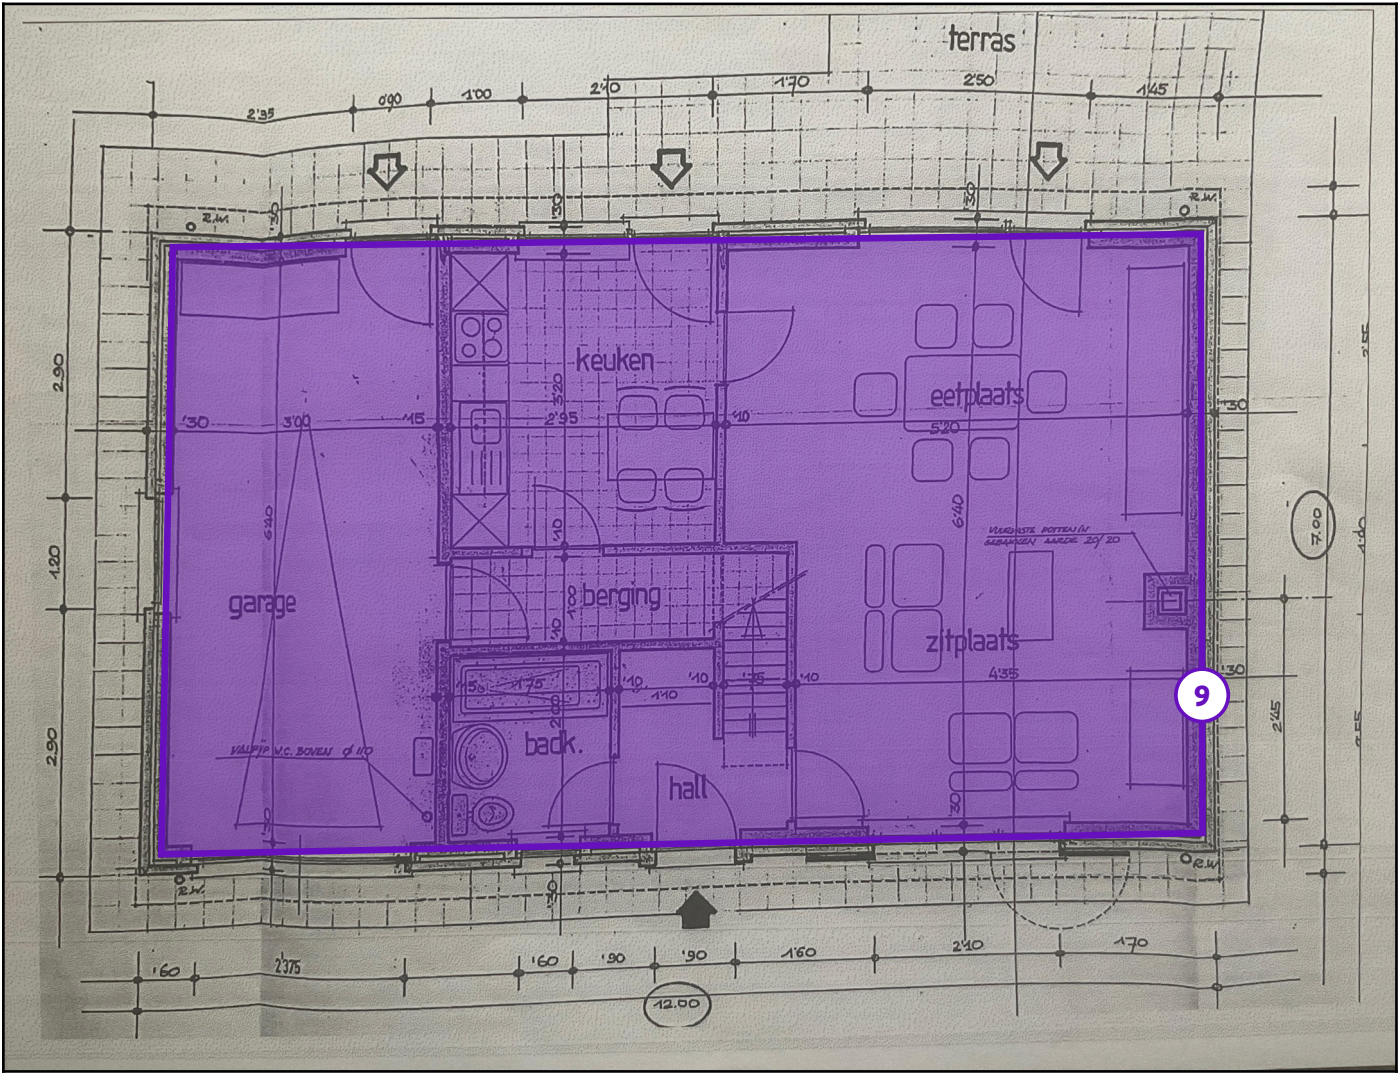
# Plan 1.2: Gelijkvloers : plafonds

| Beschrijving | Type | Actie |
|---|---|---|
| 9. Vals plafond - achterliggende laag | Advies | - |

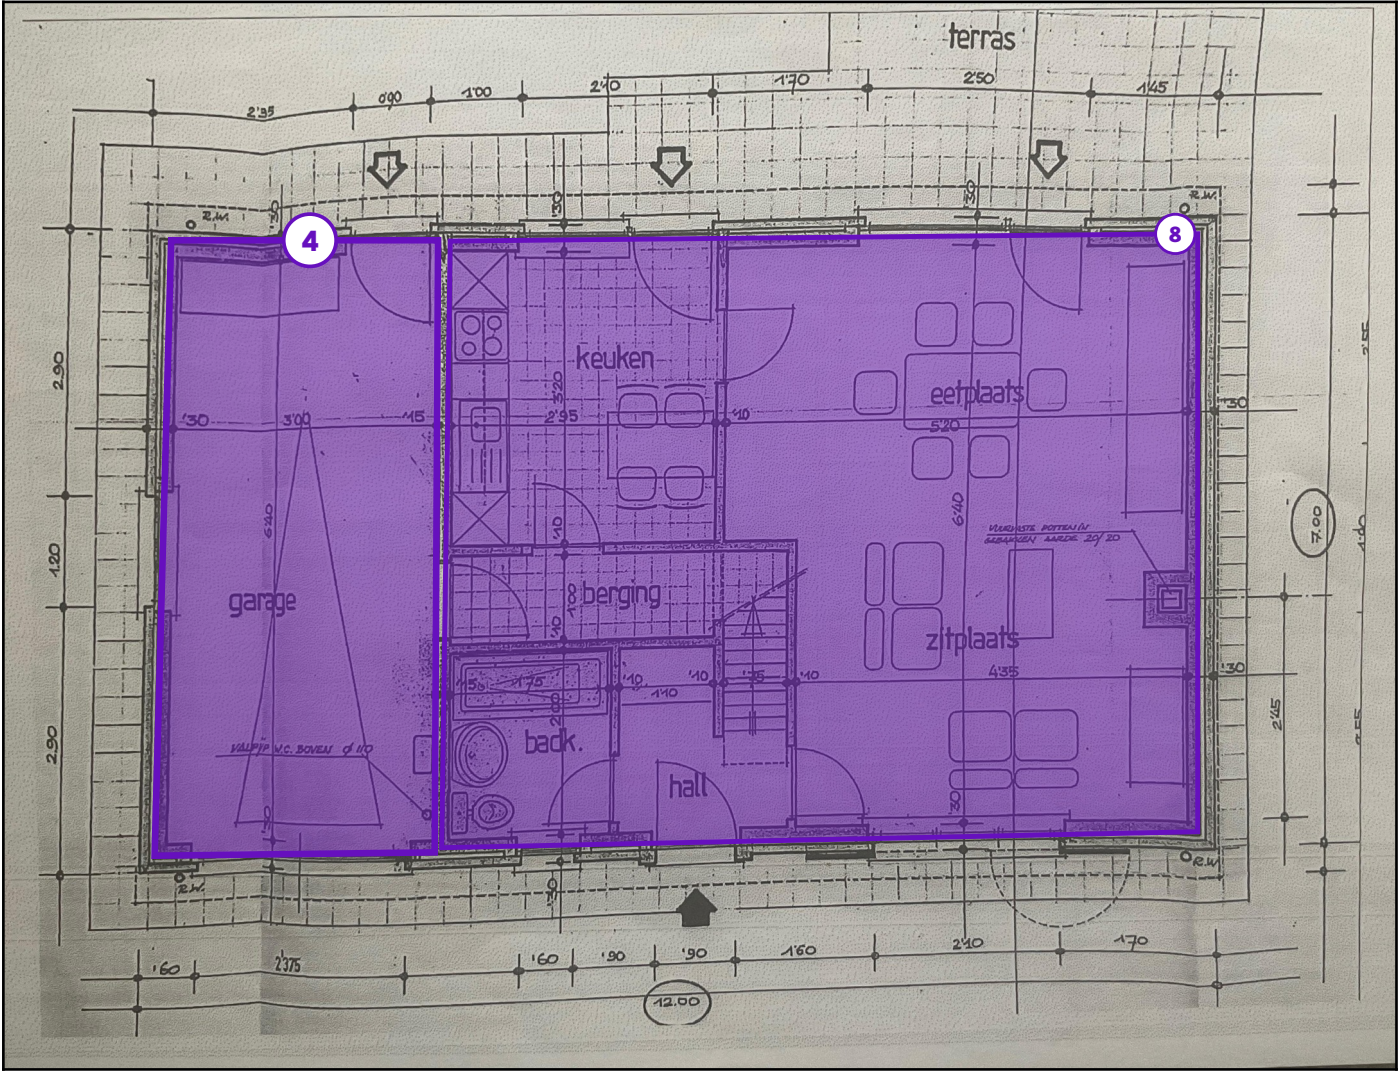
# Plan 1.3: Gelijkvloers : vloeren

| Beschrijving | Type | Actie |
|---|---|---|
| 8. Tegellijm - vloertegel | Advies | - |

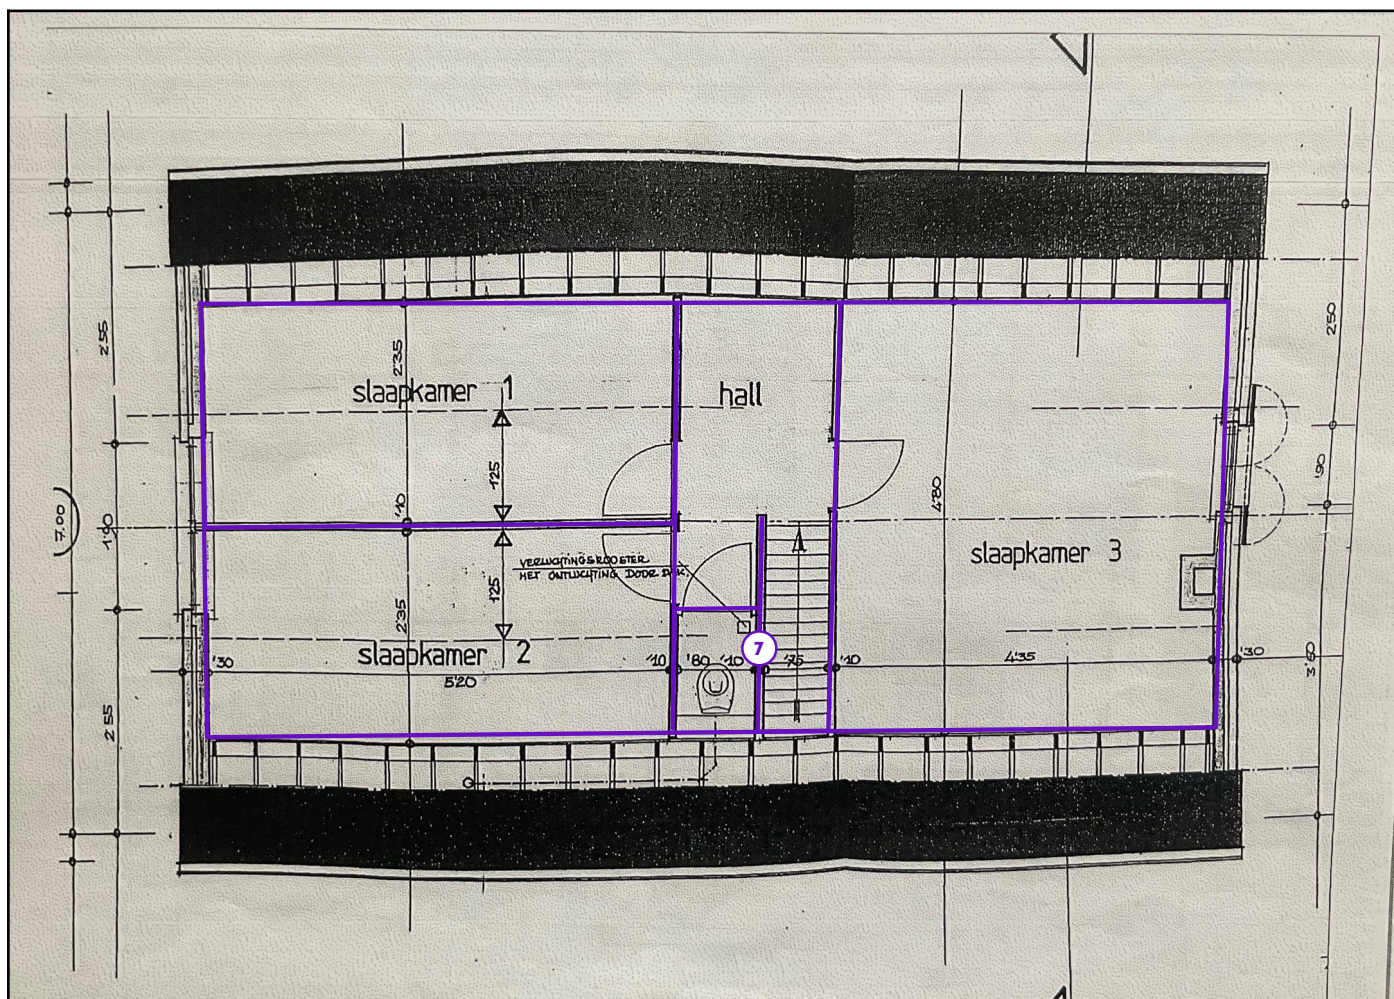
## Plan 1.6: Verdiep +1 : wanden

| Beschrijving | Type | Actie |
|---|---|---|
| 7. Valse wand - achterliggende laag | Advies | - |

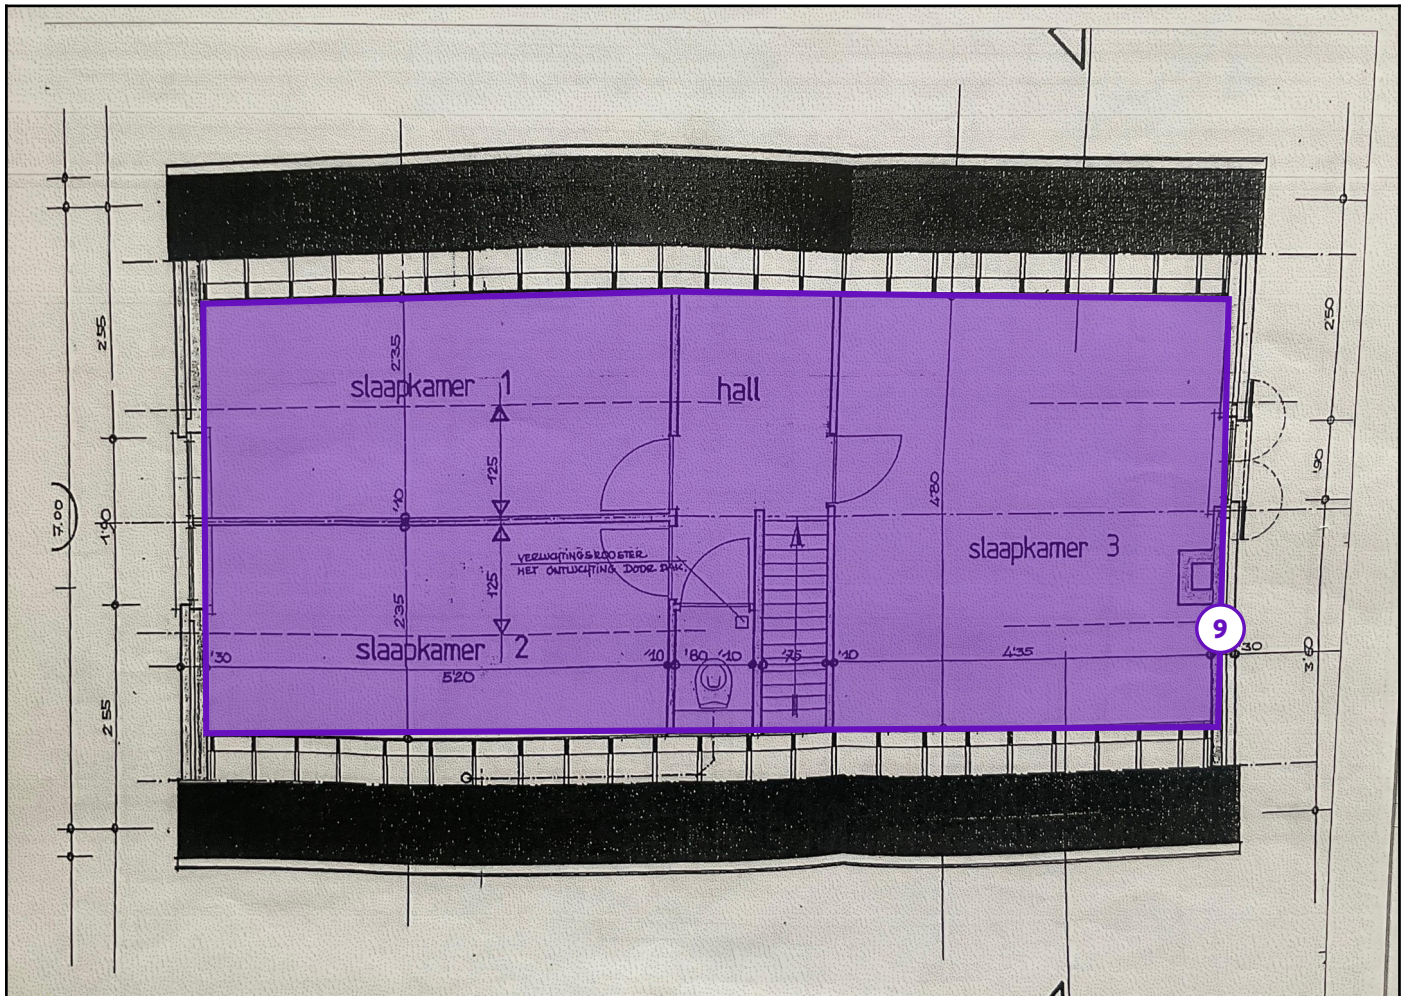
## Plan 1.7: Verdiep +1 : plafonds

| Beschrijving | Type | Actie |
|---|---|---|
| 9. Vals plafond - achterliggende laag | Advies | - |

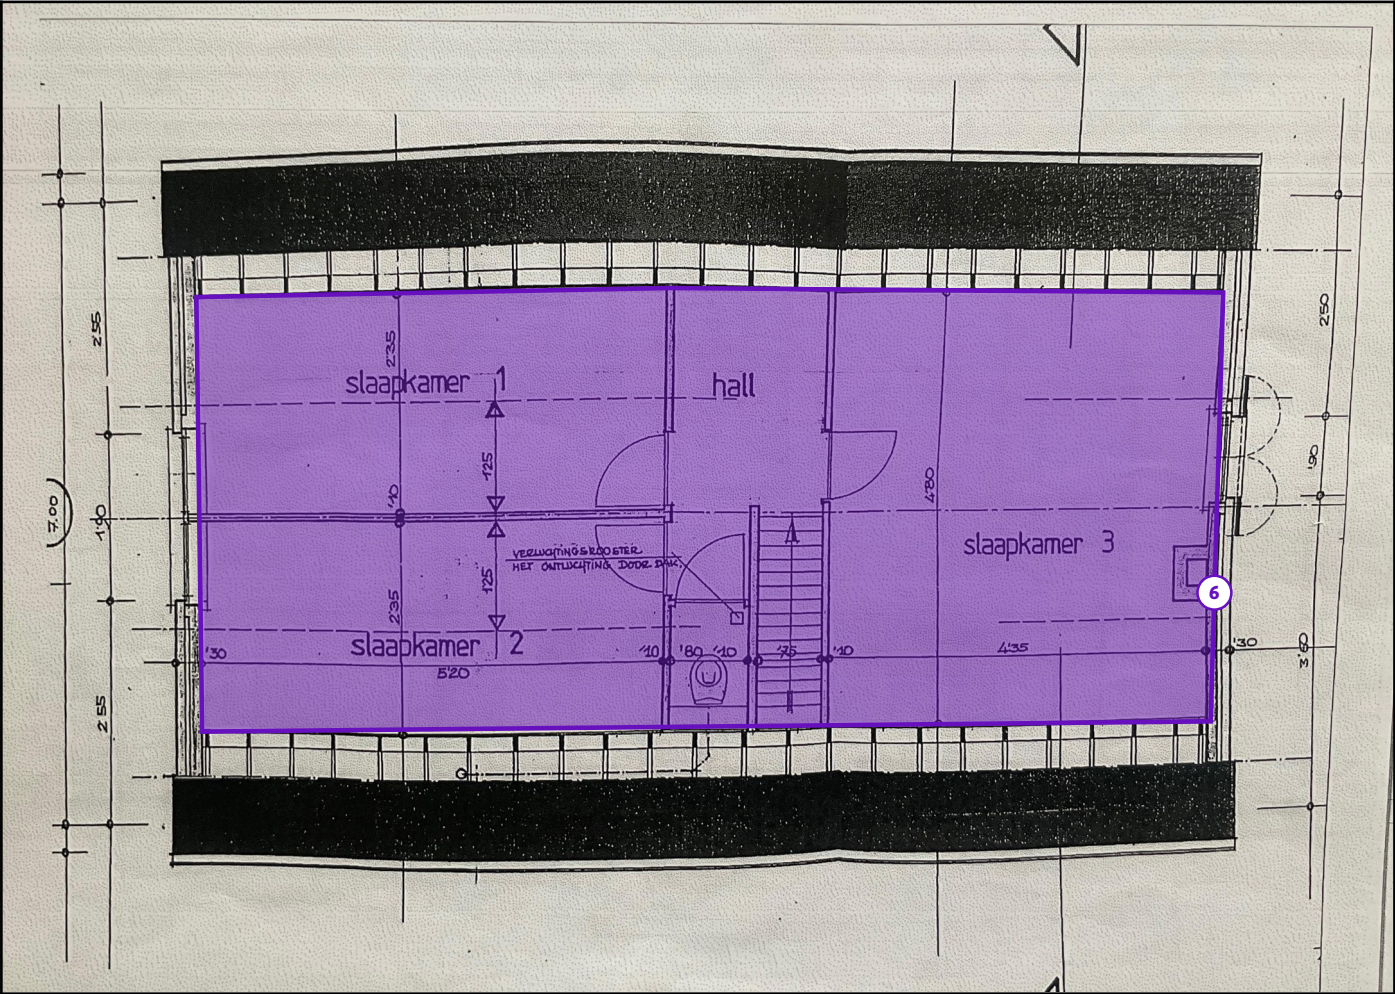
# Plan 1.8: Verdiep +1 : vloeren

| Beschrijving | Type | Actie |
|---|---|---|
| 6. Parket/Laminaat - achterliggende laag | Advies | - |

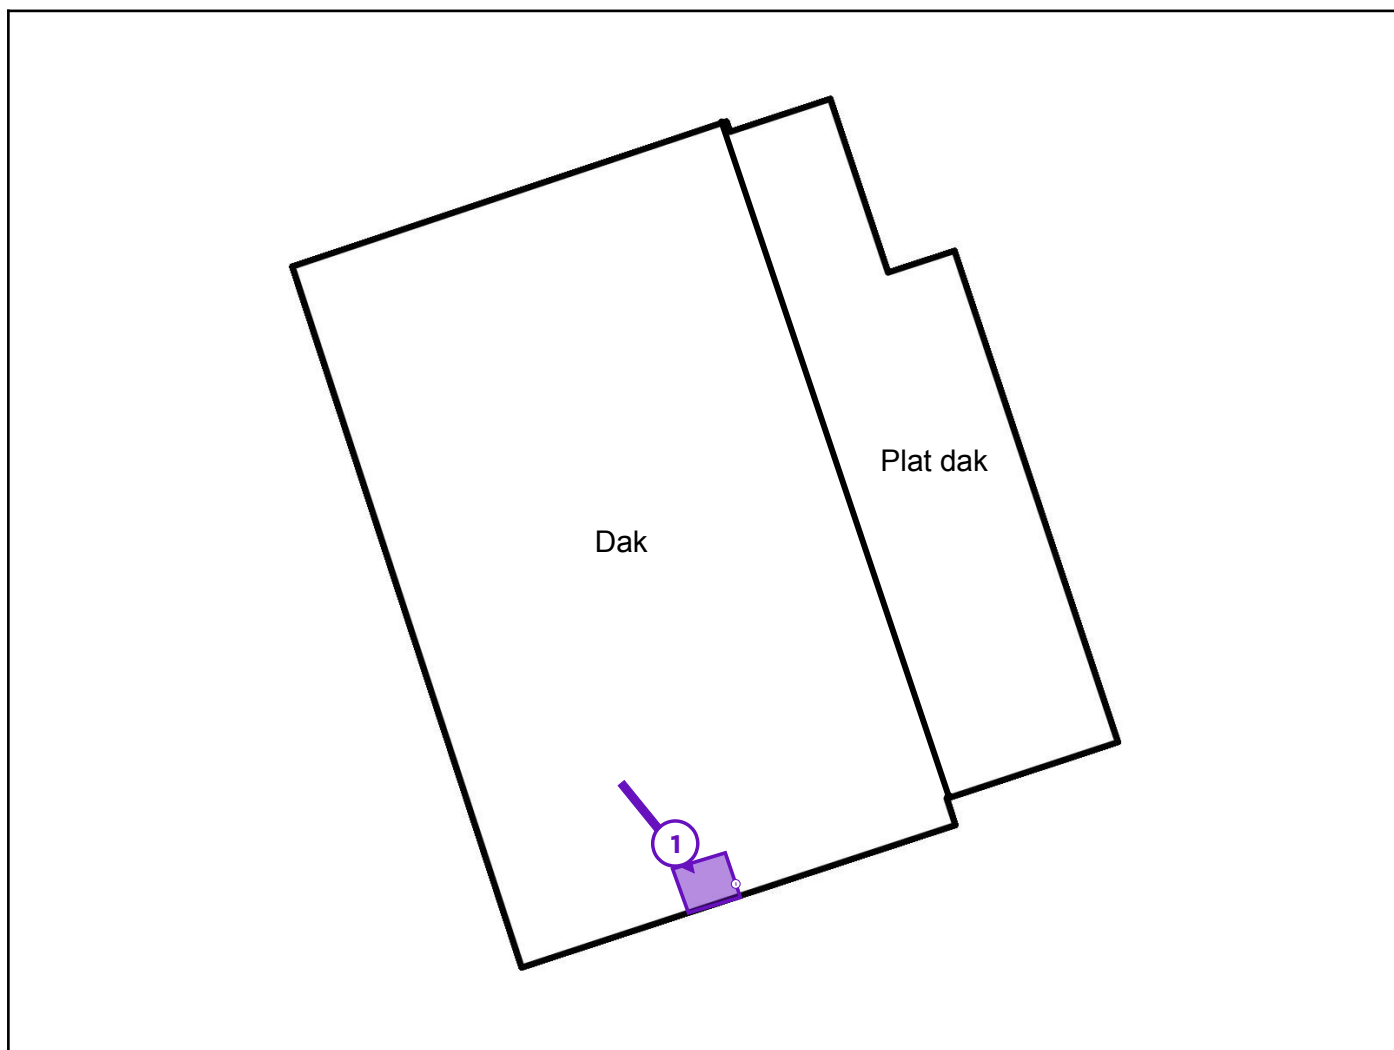
## Plan 1.10: Dak : beperking schouw

| Beschrijving | Type | Actie |
|---|---|---|
| 1. Schouw (dak) | Beperking | - |
