# Asbestinventarisatattest

Rijselstraat 194, 8200 Brugge

Attestnummer : 20261008-000337.000

**Niet-asbestveilig**

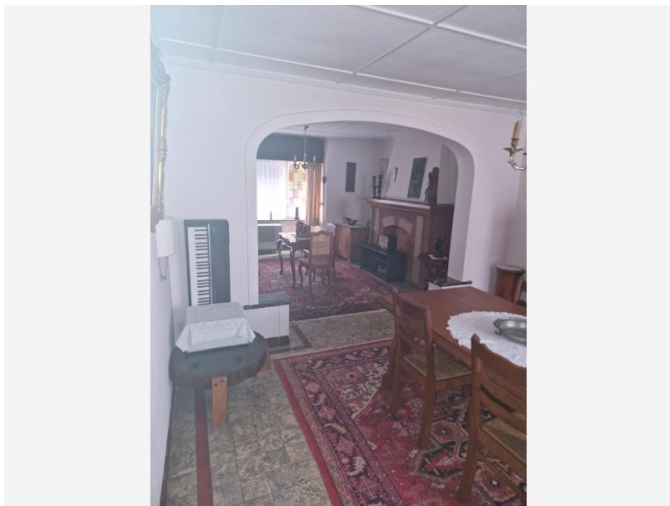
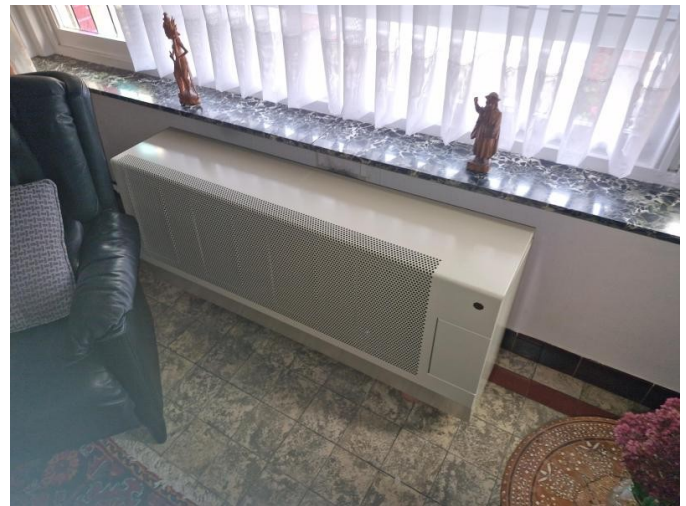
Situeringfoto

| Basis voor advies | Beoordeling op basis van expertise, zonder een vaststelling door de asbestdeskundige. |

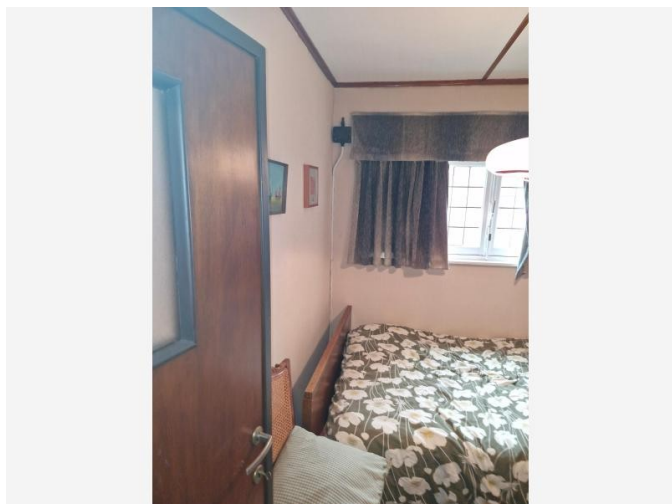
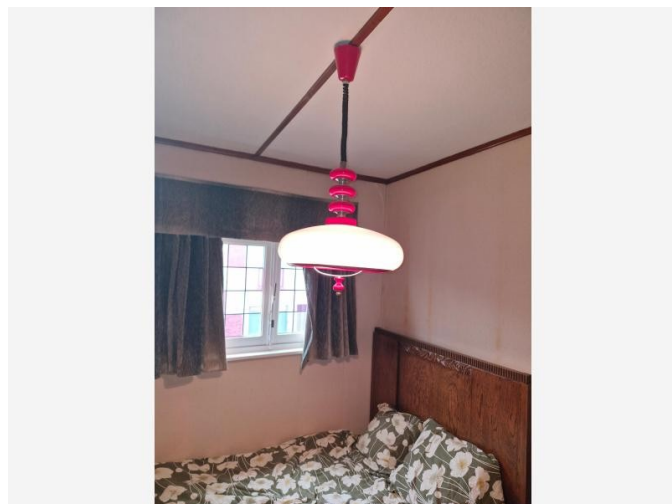
Situeringfoto

| Basis voor advies | Beoordeling op basis van expertise met een vaststelling door de asbestdeskundige. |

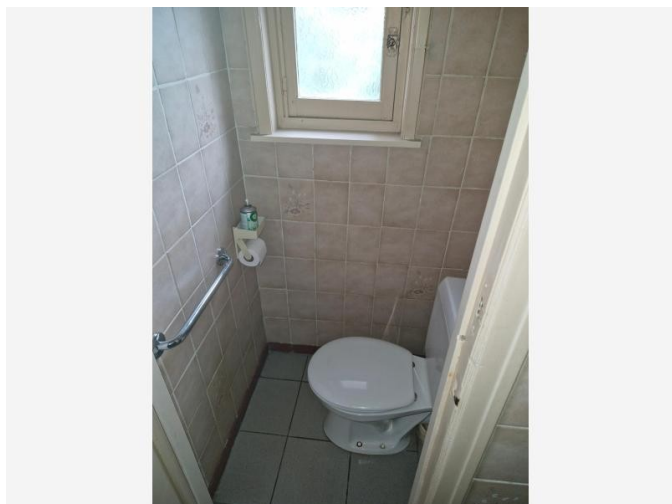
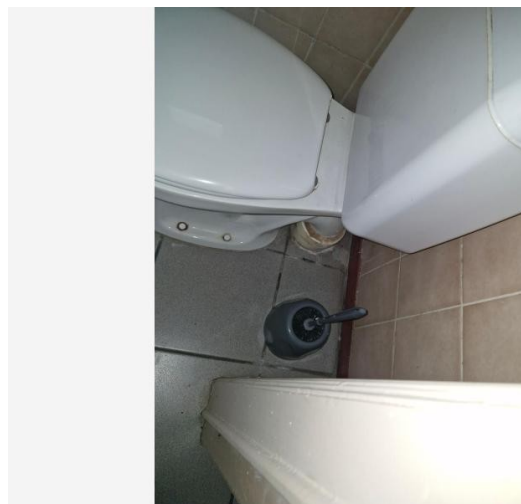
Situeringfoto

| Basis voor advies | Beoordeling op basis van expertise, zonder een vaststelling door de asbestdeskundige. |

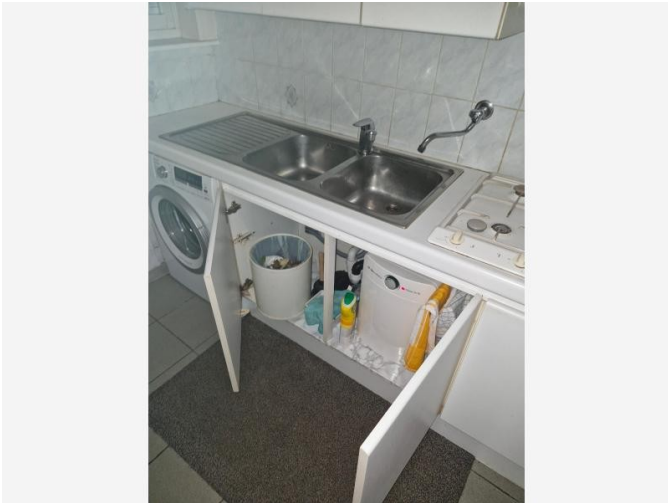
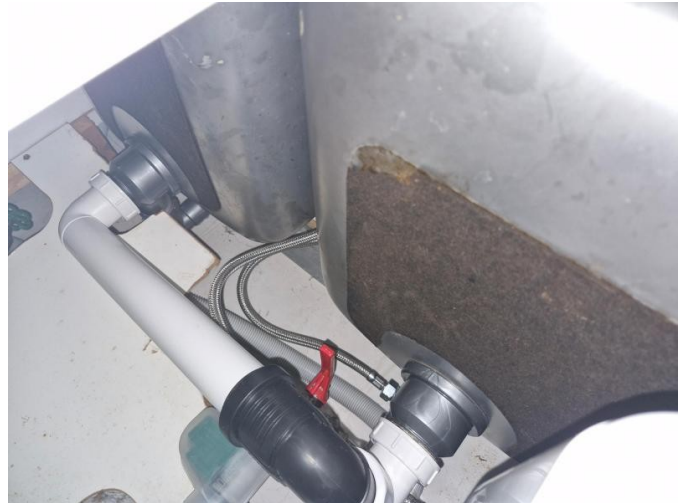
## Fiche 10: teerlaag (spoelbak)

Geen asbest

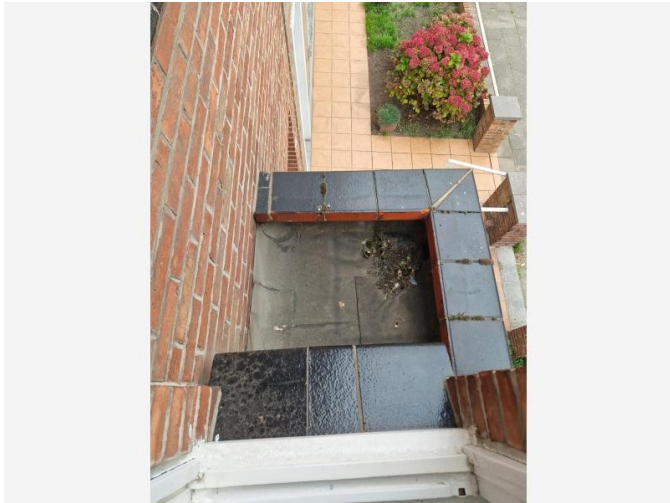
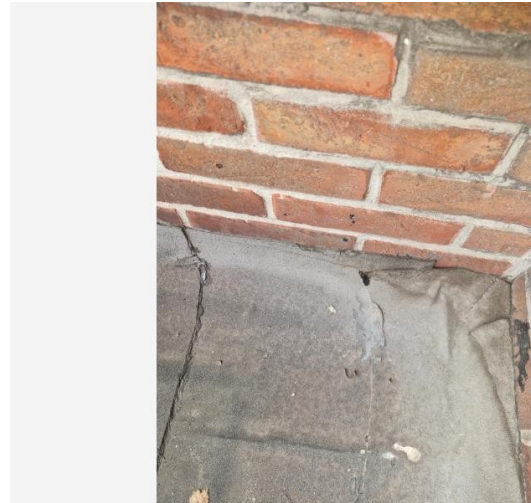
Overzichtsfoto

| Opmerking | <p>De opgegeven hoeveelheid is zo nauwkeurig mogelijk opgemeten. Kleine afwijkingen blijven mogelijk. Enkel het asbestverdachte materiaal zelf is meegeteld, niet de materialen waarmee het een geheel vormt. De asbestdeskundige kan niet aansprakelijk gesteld worden voor meerkosten bij de verwijdering als de werkelijke hoeveelheid afwijkt van de opgegeven hoeveelheid.</p> <p>Enkel de bovenste laag van de dakbedekking werd bemonsterd. Over eventuele onderliggende lagen kon geen uitspraak gedaan worden: die zijn zonder destructief onderzoek niet waarneembaar.</p> |

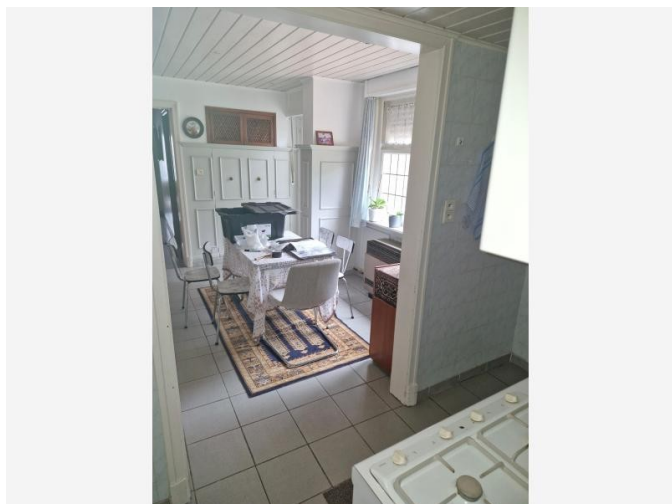
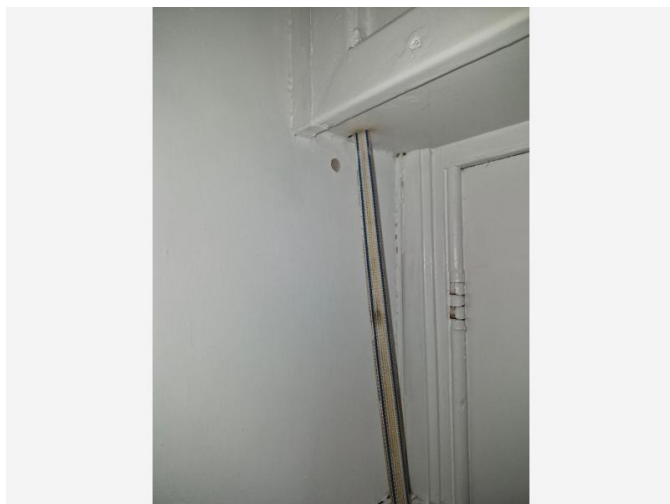
Overzichtsfoto

| Opmerking | <p>Het pleisterwerk aan de wanden is bemonsterd volgens het inspectieprotocol, tot op de drager, met mengstalen. De monsternamepunten liggen verspreid over de verplichte ruimtes: de gang, een individuele ruimte, een natte ruimte (keuken of badkamer), de stookplaats en de trappenhal, voor zover die aanwezig zijn en er pleisterwerk hebben. De monsternamepunten zijn aangeduid in de lokalisatie van deze fiche. Het analyseresultaat van een mengstaal geldt voor al het pleisterwerk aan de wanden dat het vertegenwoordigt.</p> <p>De opgegeven hoeveelheid is zo nauwkeurig mogelijk opgemeten. Kleine afwijkingen blijven mogelijk. Enkel het asbestverdachte materiaal zelf is meegeteld, niet de materialen waarmee het een geheel vormt. De asbestdeskundige kan niet aansprakelijk gesteld worden voor meerkosten bij de verwijdering als de werkelijke hoeveelheid afwijkt van de opgegeven hoeveelheid.</p> |

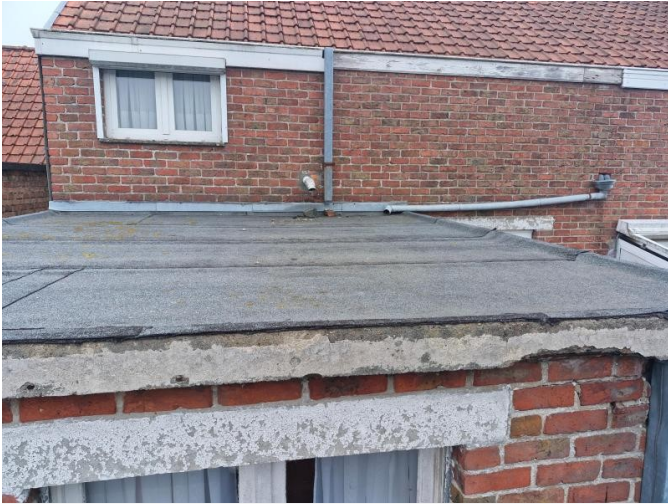
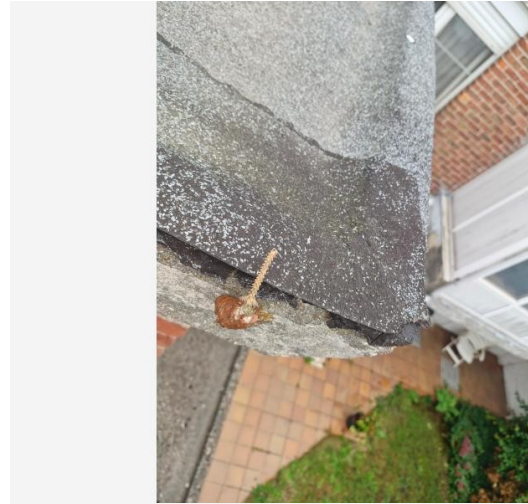
## Fiche 15: Roofing (bitumen) - plat dak (uitbouw v1 kamer)

Geen asbest

| Beschrijving | Roofing (bitumen) - plat dak (uitbouw v1 kamer) |

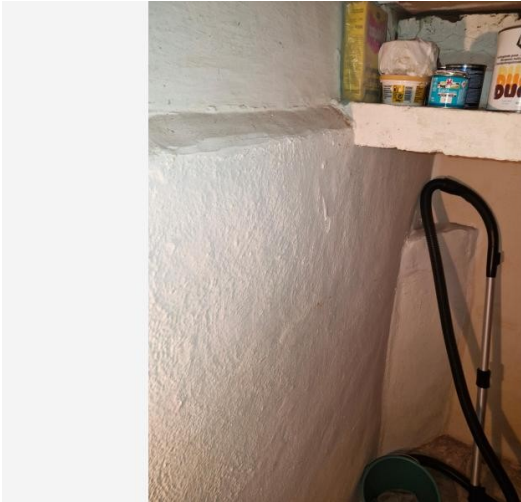
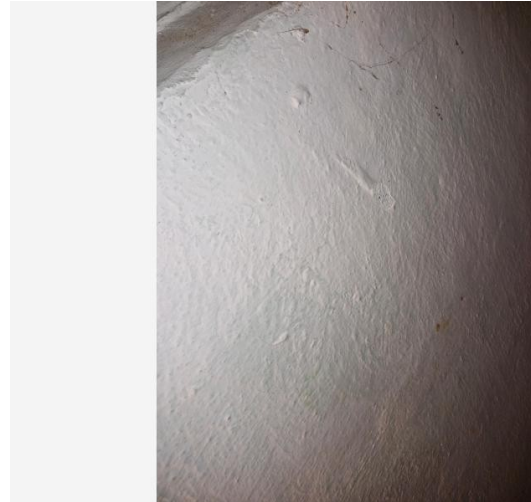
## Fiche 16: Pleisterwerk in cement / cementering binnen - wanden

Geen asbest

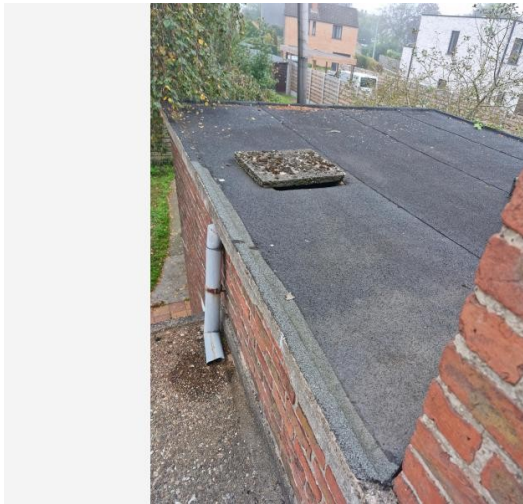
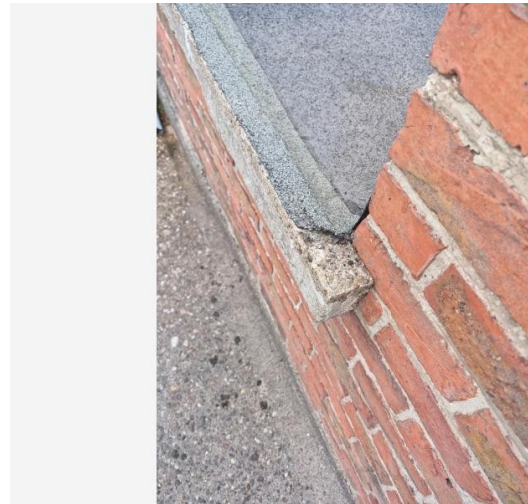
## Fiche 17: Roofing (bitumen) - plat dak (achterbouw 1 en uitbouw v2)

Geen asbest

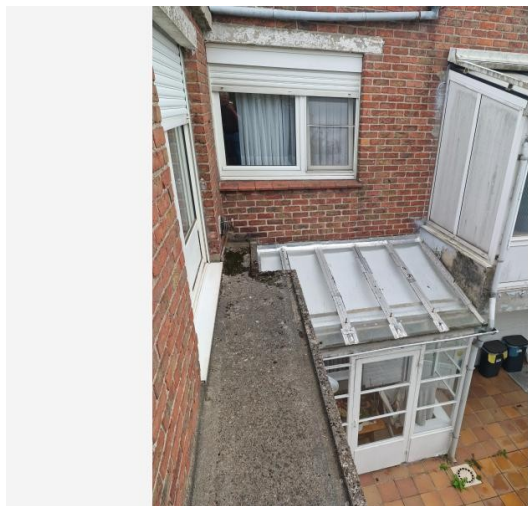
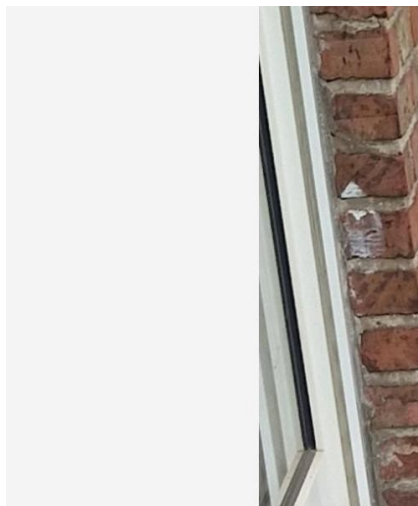
## Fiche 19: Afdichtingsmateriaal schrijnwerk - niet asbestverdacht

| Beschrijving | Notitie | Terug te vinden op plannen |
|---|---|---|
| Fiche 19: Afdichtingsmateriaal schrijnwerk - niet asbestverdacht | Het schrijnwerk is afgedicht met materialen die niet asbestverdacht zijn, zoals een soepele, elastische siliconenkit, zwelband, kunststof of rubberen dichtingsprofielen of purschuim. Aan het schrijnwerk werd geen relatief harde of pasta-achtige mastiek of kit vastgesteld. De plaats staat in de lokalisatie van deze fiche. | Plan 1.13: 1ste verdieping kopie kopie kopie kopie<br>Plan 1.18: 2de verdieping |
