# Asbestinventarisatetest

Bloemenlaan 55, 9690 Kluisbergen

Attestnummer : **20261007-000272.000**

Uitgegeven op : **07.10.2026**

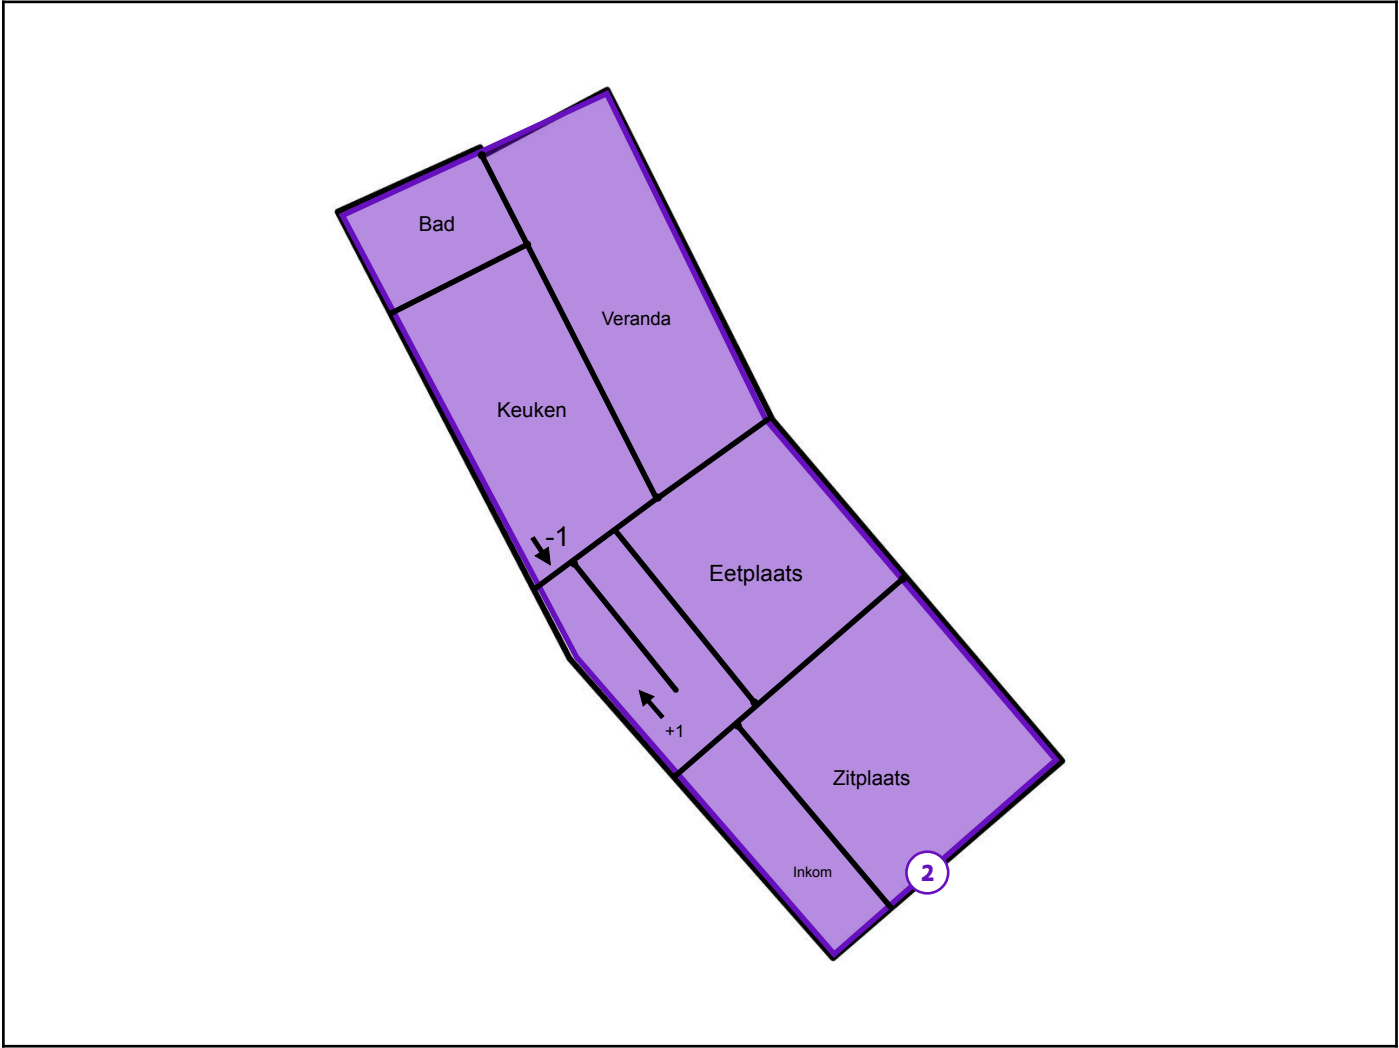
# Plan 1.4: Gelijkvloers

| Beschrijving | Type | Actie |
|---|---|---|
| 2. Lijmen Vloer en wandbekleding | Advies | - |

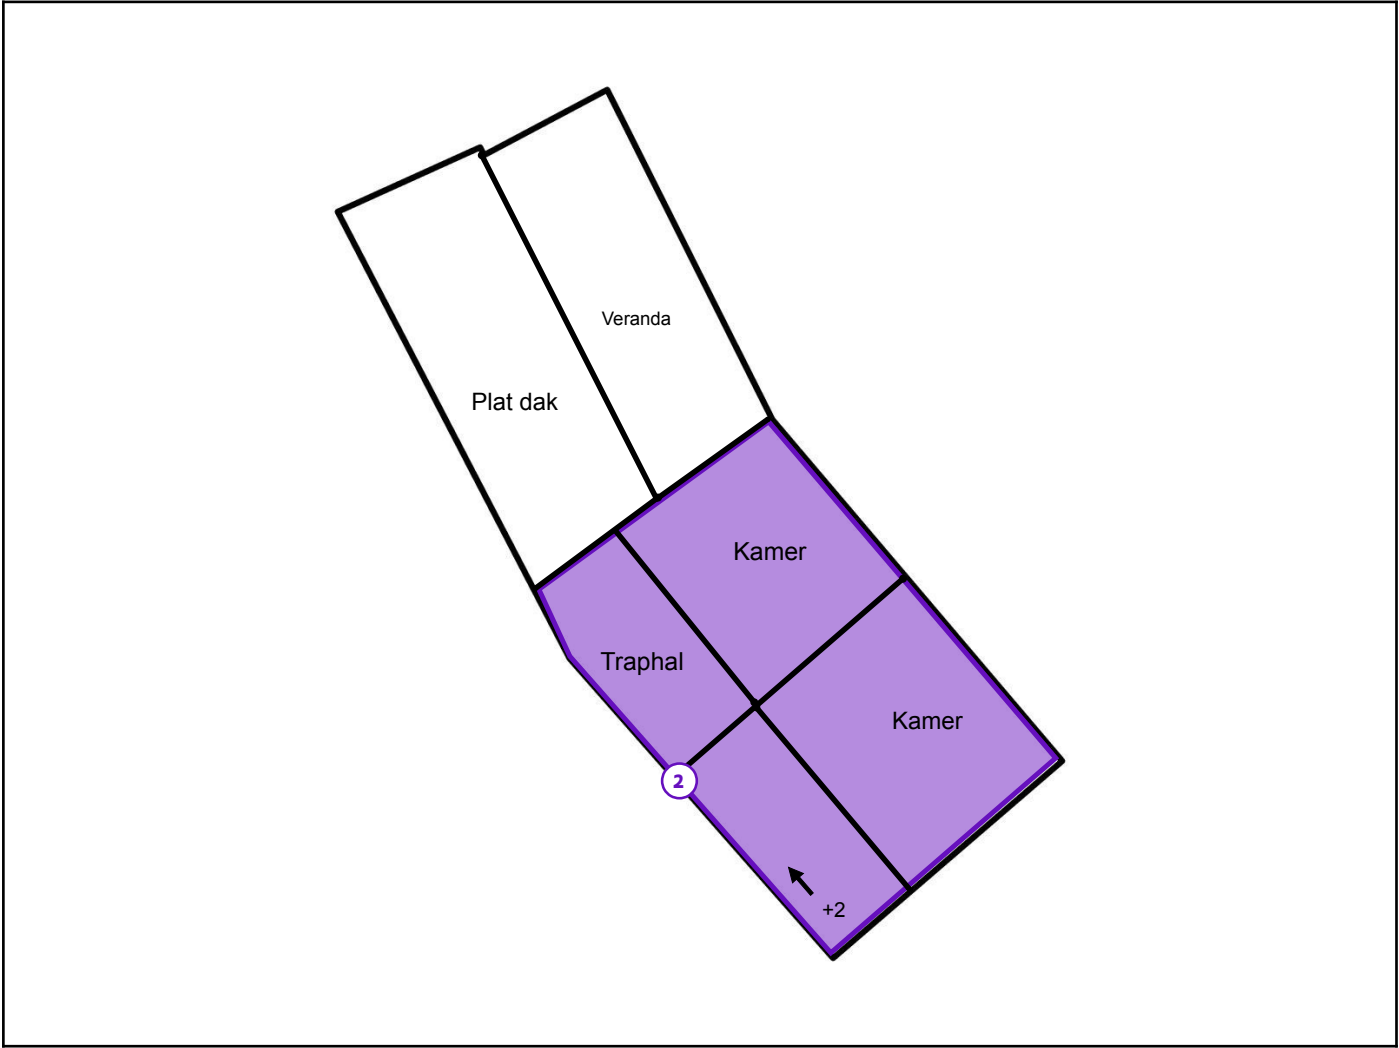
# Plan 1.7: Verdieping +1

| Beschrijving | Type | Actie |
|---|---|---|
| 2. Lijmen Vloer en wandbekleding | Advies | - |
