# Asbestinventarisatetest

Brederodestraat 176, 2018 Antwerpen  
Gemeenschappelijke delen

Attestnummer : 20251013-000482.000

Uitgegeven op : 13.10.2025

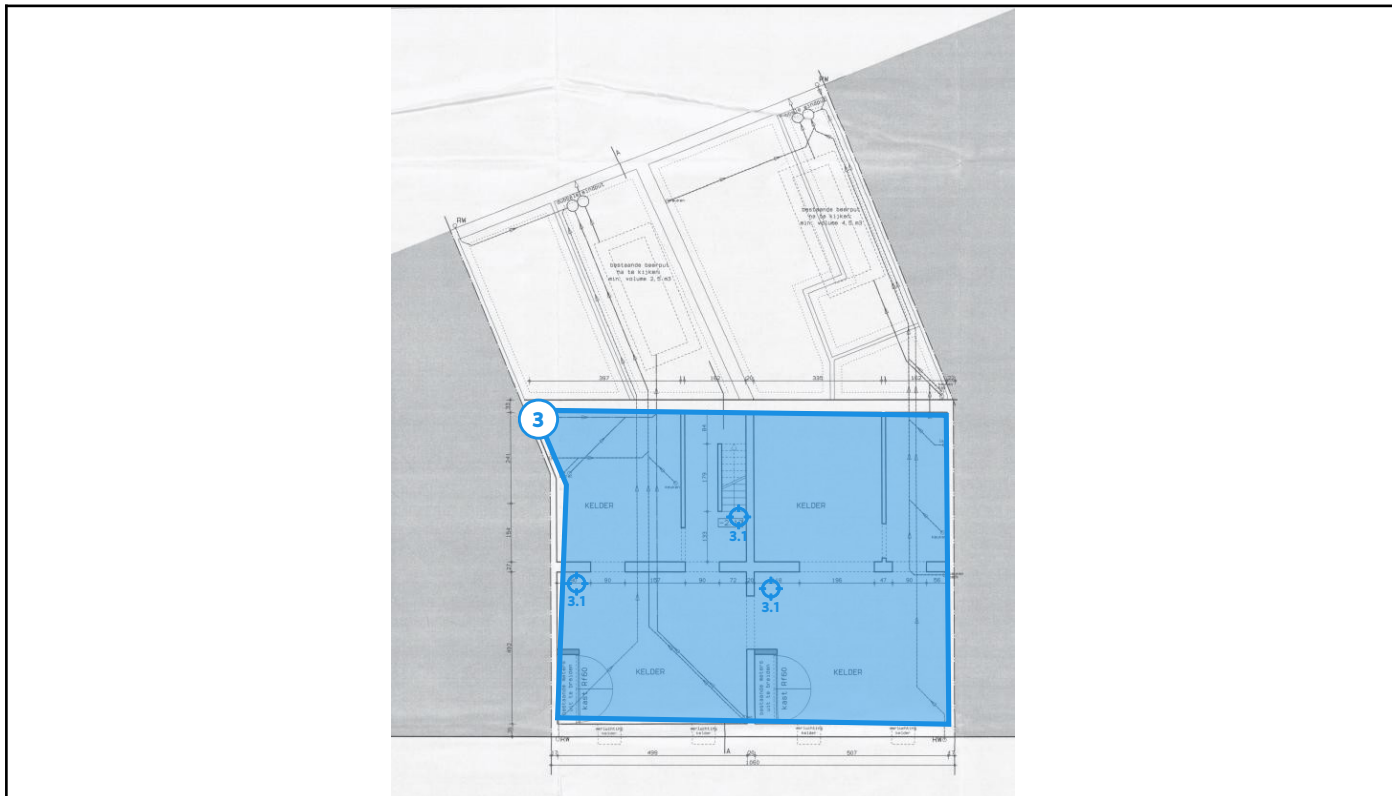
## Plan 1.1: Kelder pleisterwerk plafond

| Beschrijving | Type | Actie |
|---|---|---|
| 3.1 Code: MM02 | Mengmonster | - |

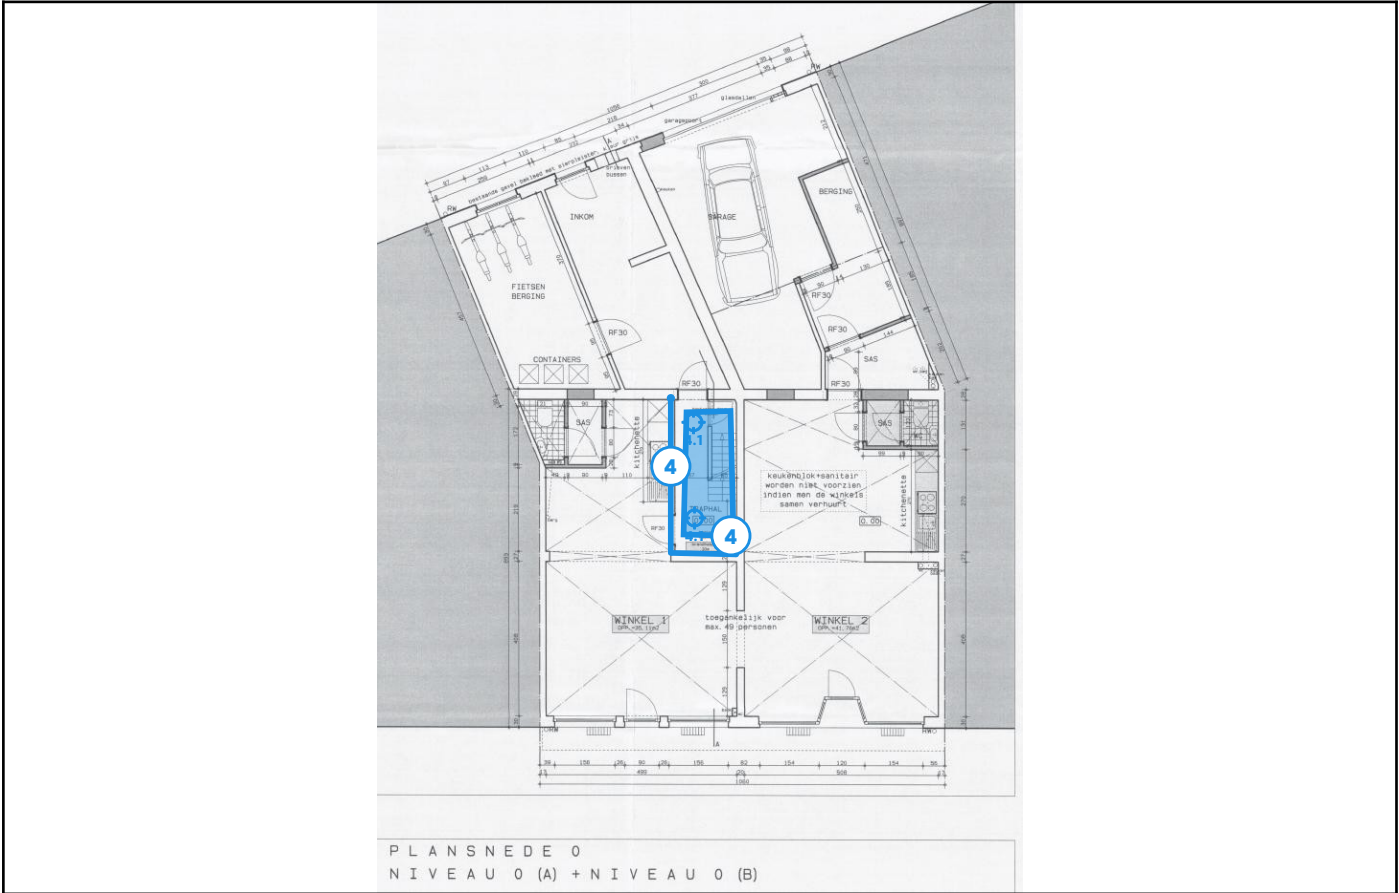
# Plan 1.2: Gelijkvloers pleisterwerk traphal

| Beschrijving | Type | Actie |
|---|---|---|
| 4.1 Code: MM01 | Mengmonster | - |

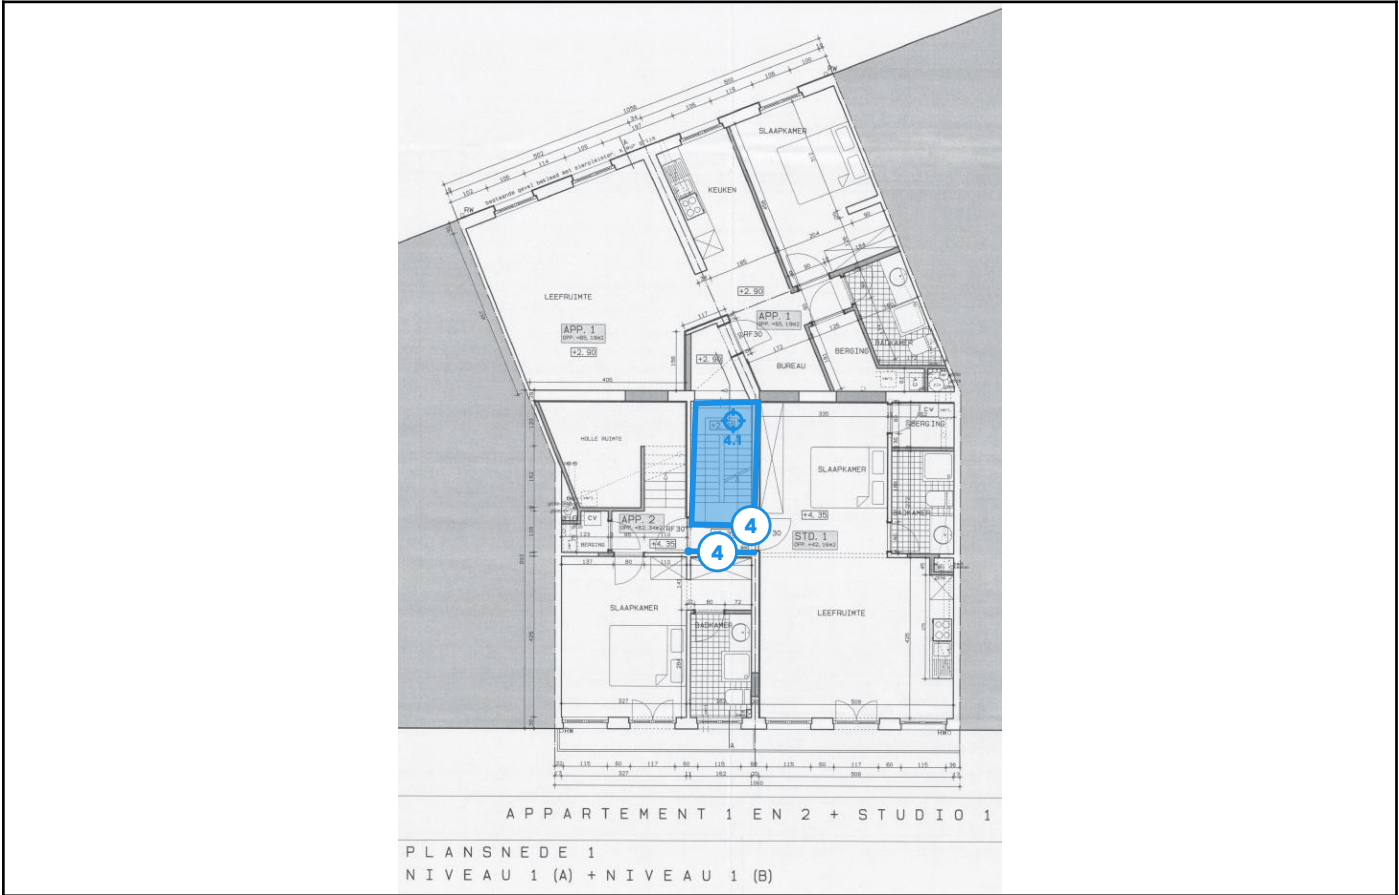
# Plan 1.3: 1ste pleisterwerk traphal

| Beschrijving | Type | Actie |
|---|---|---|
| 4.1 Code: MM01 | Mengmonster | - |

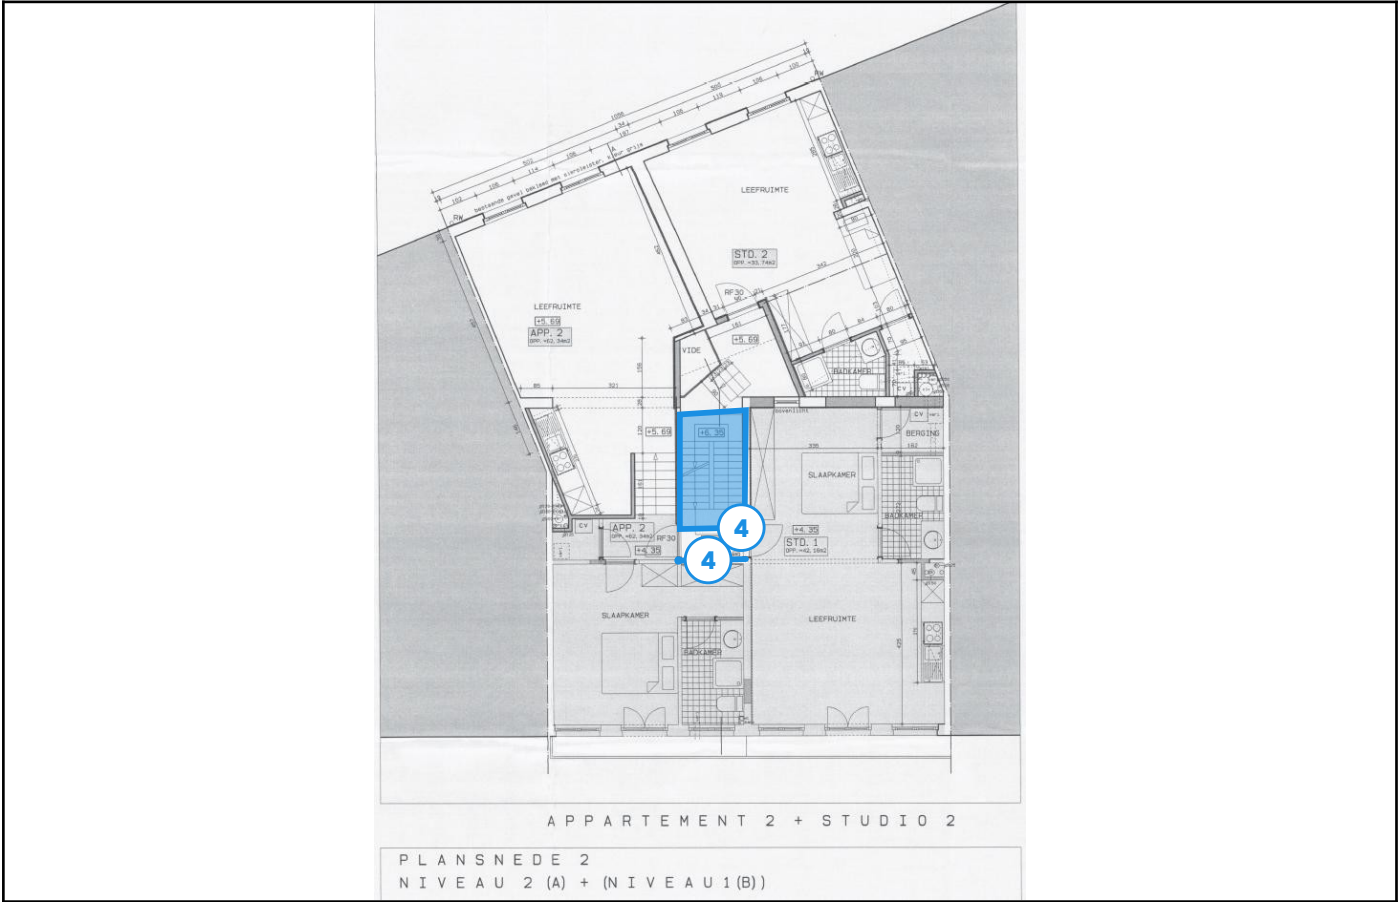
# Plan 1.4: 2de pleisterwerk traphal

| Beschrijving | Type | Actie |
|---|---|---|
| 4. Pleisterwerk traphal | Geen asbest | - |

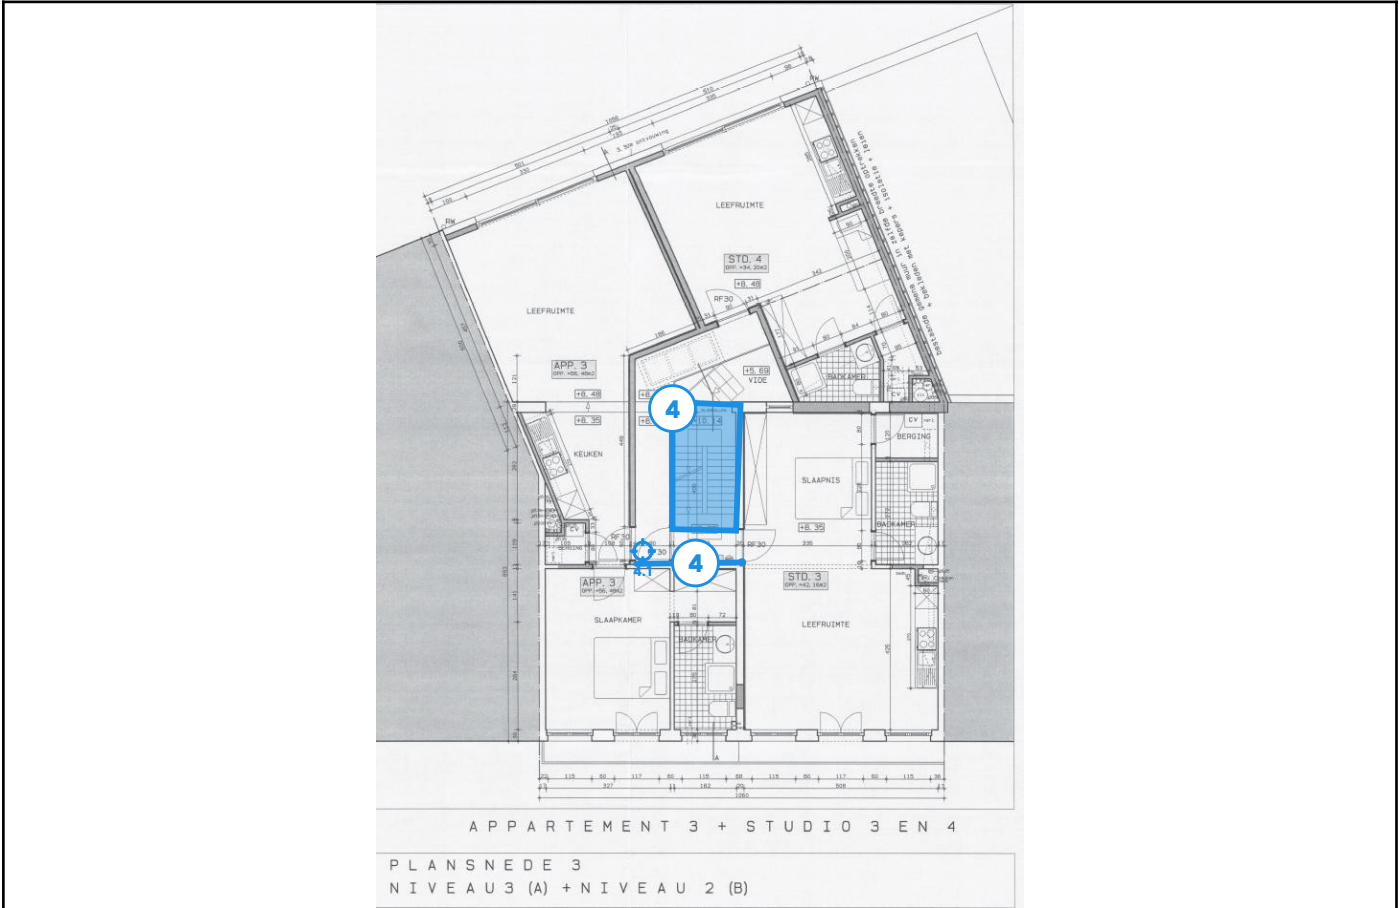
# Plan 1.5: 3de pleisterwerk traphal

| Beschrijving | Type | Actie |
|---|---|---|
| 4.1 Code: MM01 | Mengmonster | - |
