# Asbestinventarisatetest

Bosstraat 21, 9240 Zele

Attestnummer : 20260212-000124.000

Uitgegeven op : 12.02.2026

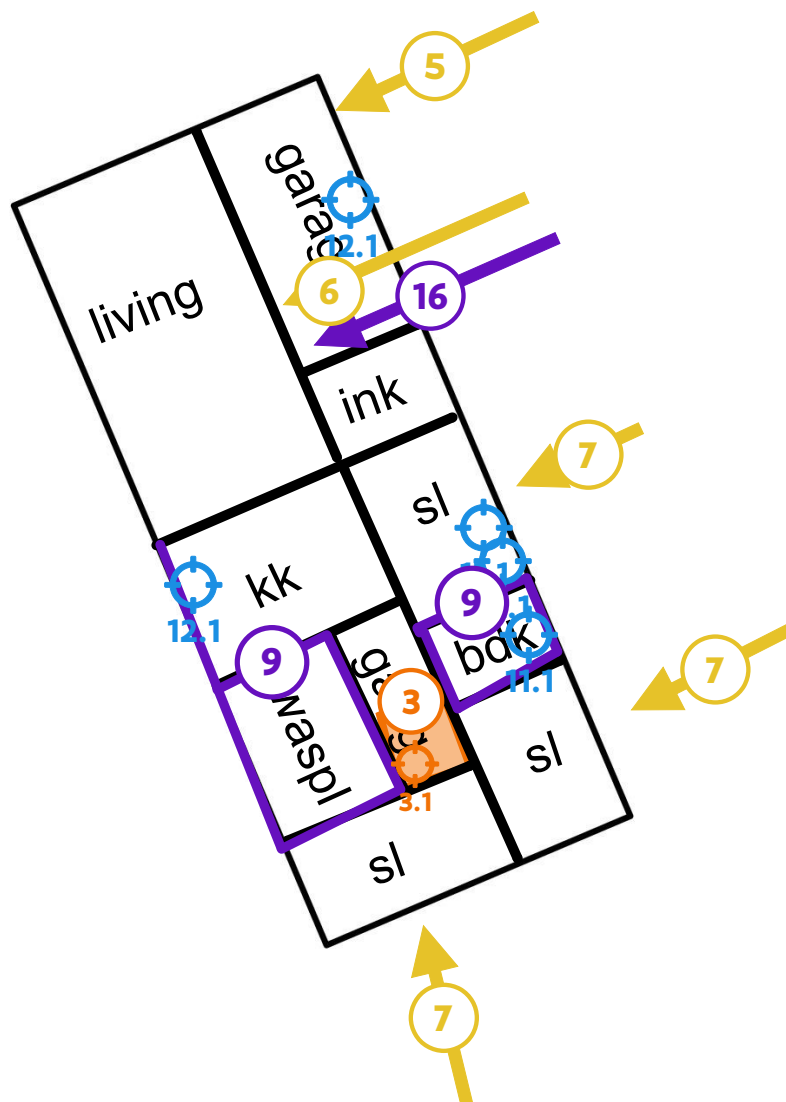
## Plan 1.1: Hoofdgebouw plan gvl

alle gepleisterde wanden

| 16. Verwarmingsketel van voor 2001 | Overige ruimte of materiaal | - |

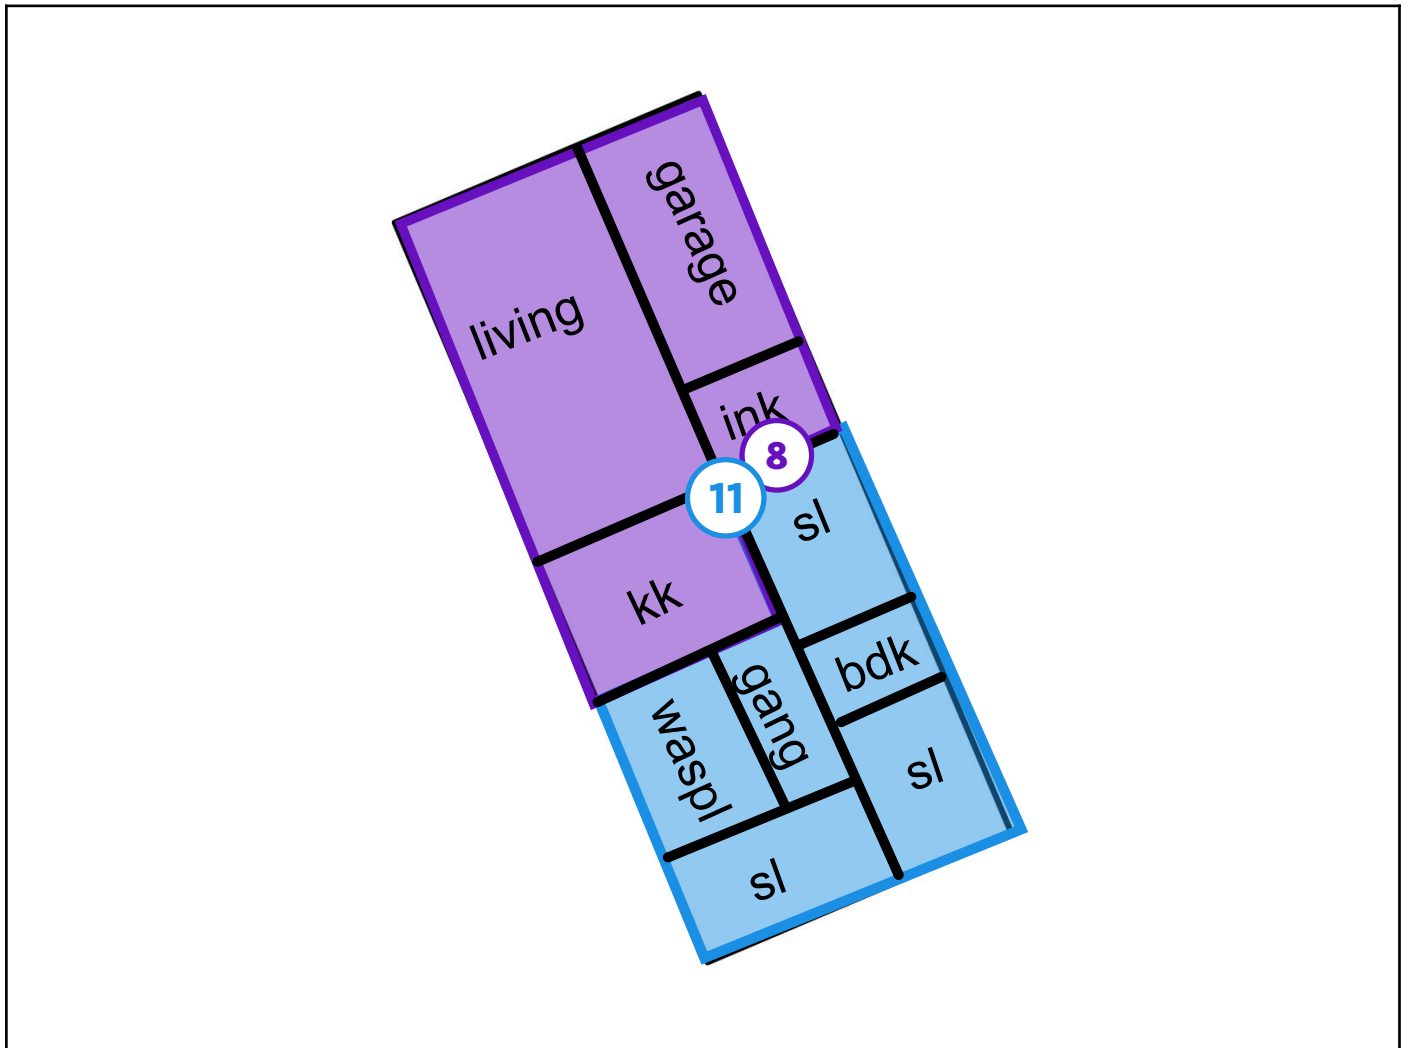
## Plan 1.2: Hoofdgebouw plan gvl extra aanduiding

| Beschrijving | Type | Actie |
|---|---|---|
| 11. pleisterwerk plafond | Geen asbest | - |

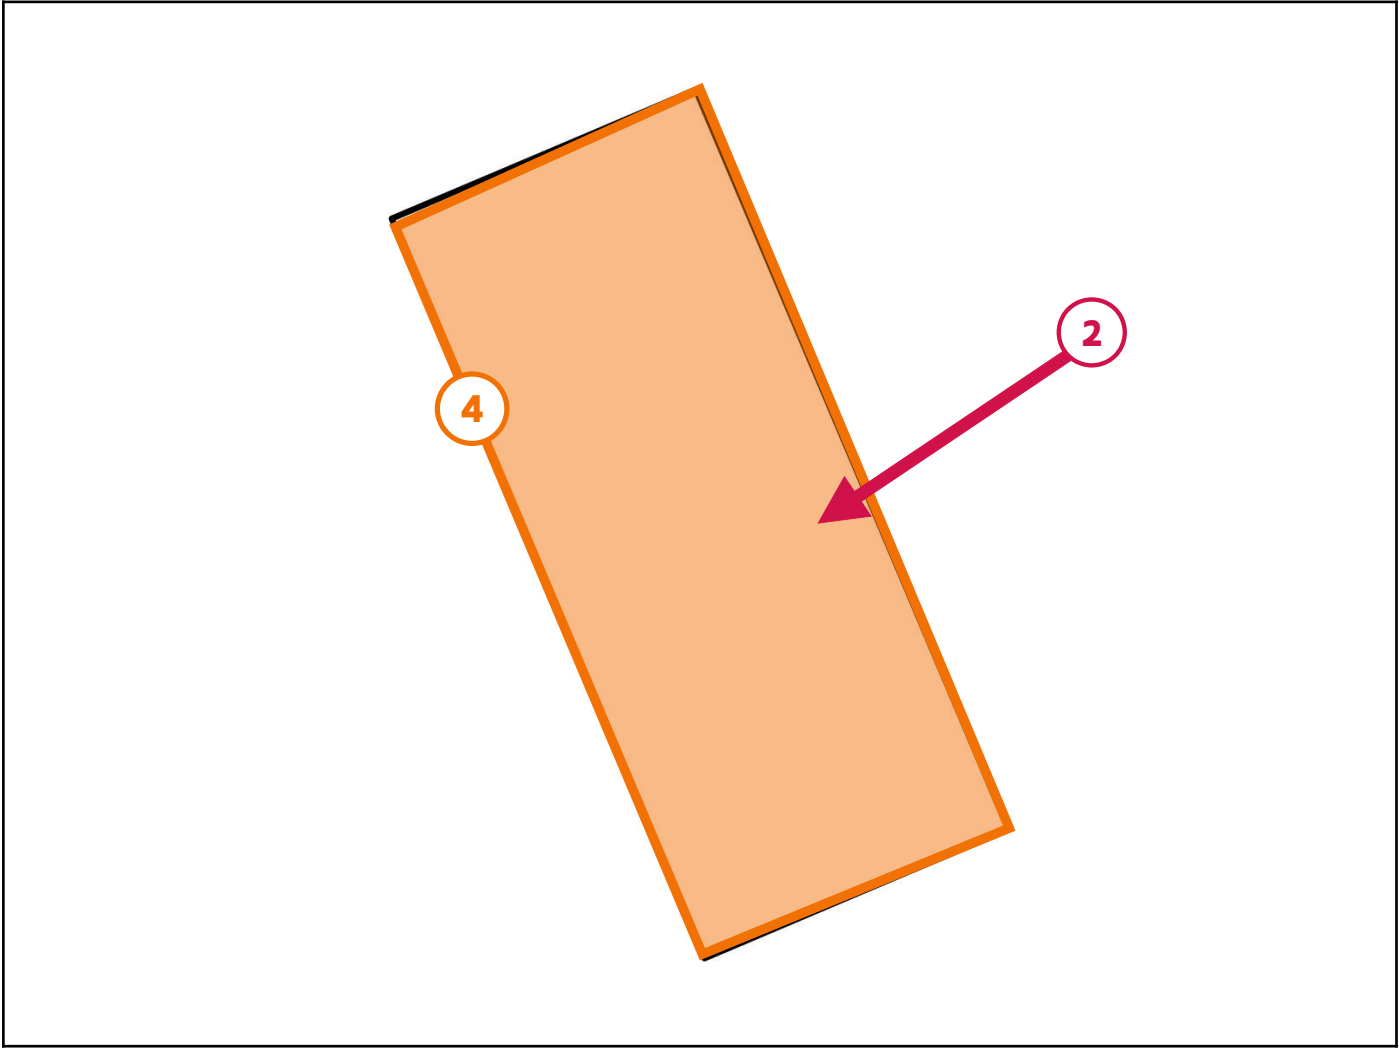
# Plan 1.3: Hoofdgebouw plan dak

| Beschrijving | Type | Actie |
|---|---|---|
| 4. leien dak | Asbestmateriaal | Verwijderen |

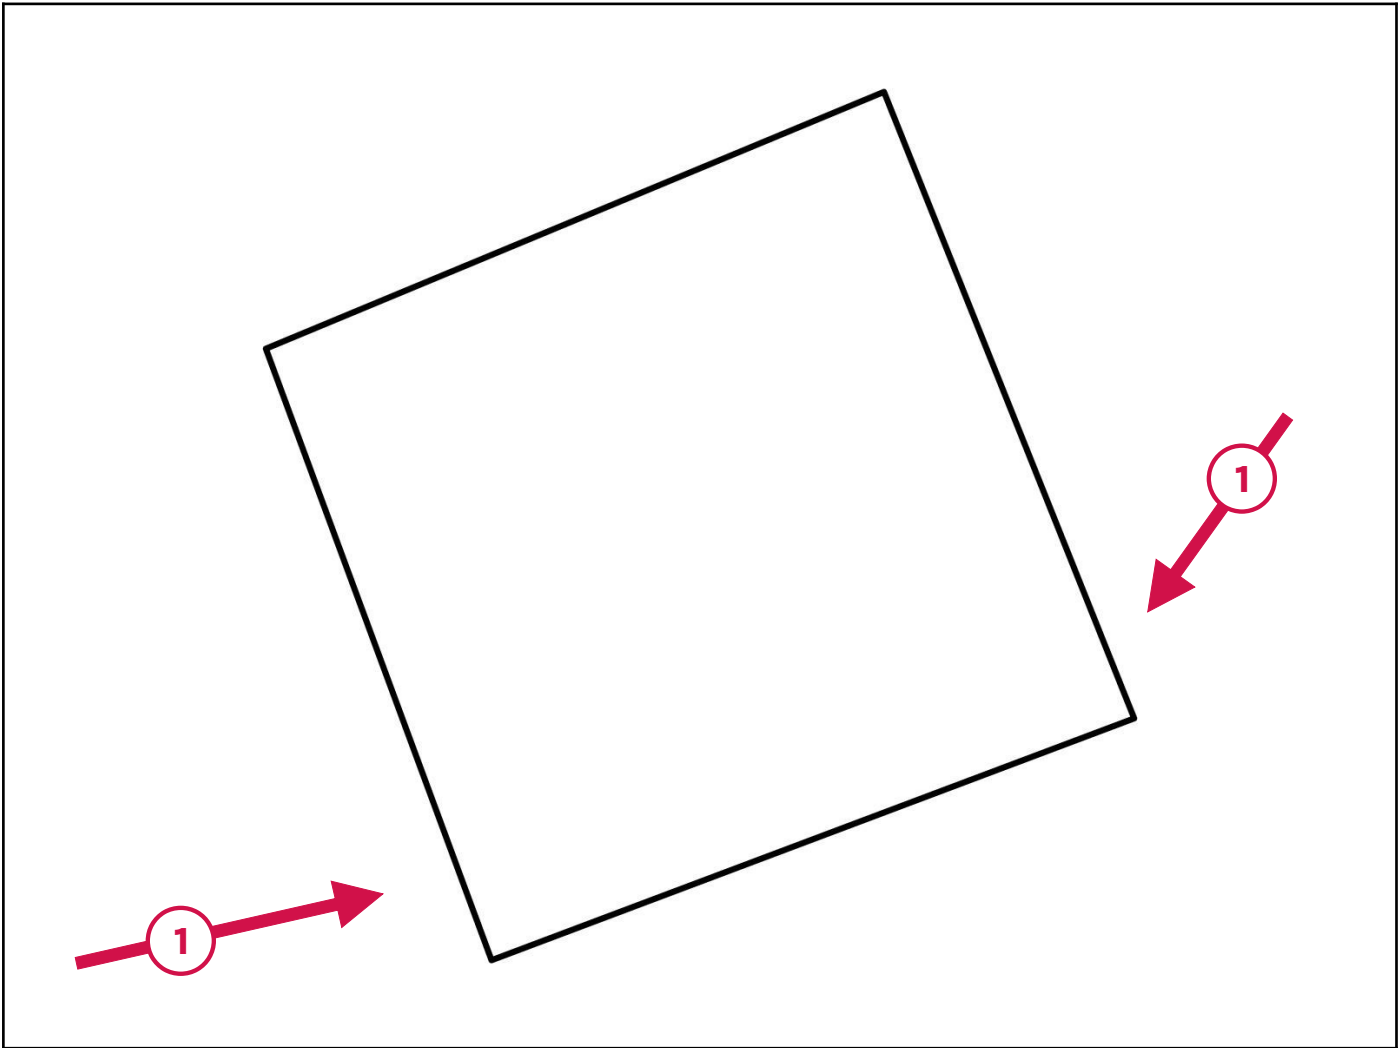
# Plan 2.1: Tuinhuis plan gvl

| Beschrijving | Type | Actie |
|---|---|---|
| 1. asbestafval in de tuin | Asbestmateriaal | Dringend verwijderen |

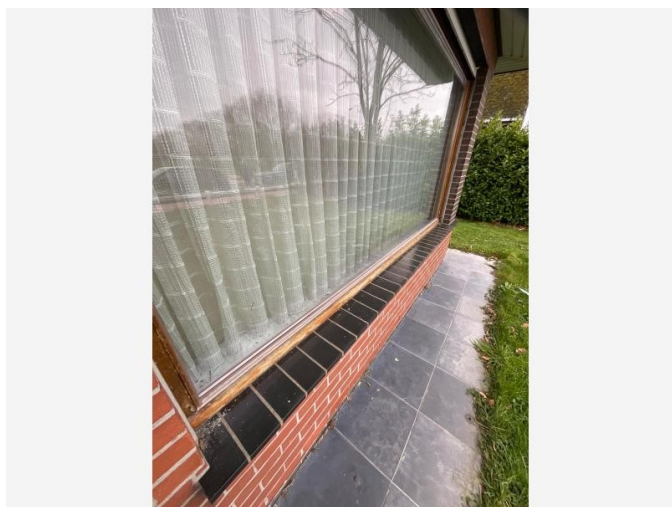
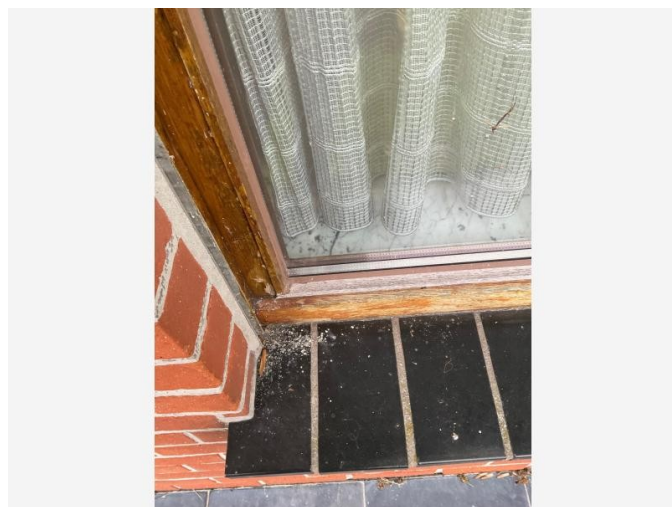
### Fiche 13: mastiek type: siliconen

| Beschrijving | Notitie | Terug te vinden op plannen |
|---|---|---|
| Fiche 13: mastiek type: siliconen | - | - |
