# Asbestinventarisatetest

Eedverbondkaai 114, 9000 Gent

Attestnummer : **20260216-000358.000**

**Asbestveilig** (maar mogelijk niet asbestvrij)

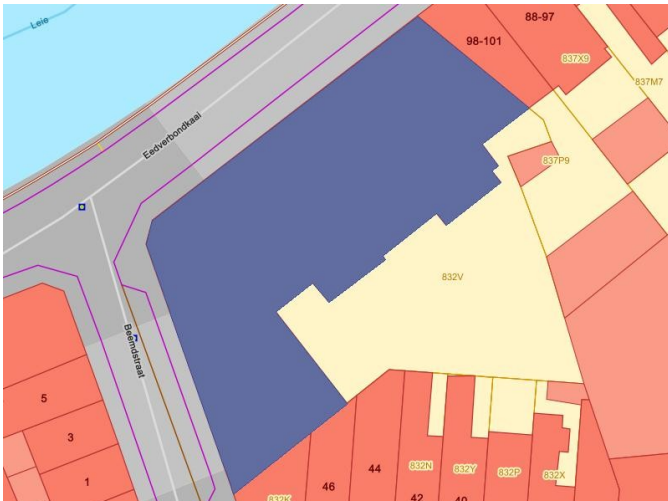
# Zone 1: Hoofdgebouw

- 0 Asbestmaterialen
- 0 Beperkingen
- 0 Uitsluitingen
- 0 Roerende goederen
- 0 Puin, steenslag, (water)bodem
- 1 Advies
- 2 Geen asbest
