710 - INSP
 ISO/IEC 17020
 Origineel verslag

Controlebezoek - Periodiek [Hfst 6.5]

Verslagnummer: 6/20052026/59251/69457/1

Inspectie adres: Laarnesteenweg 55, 9230

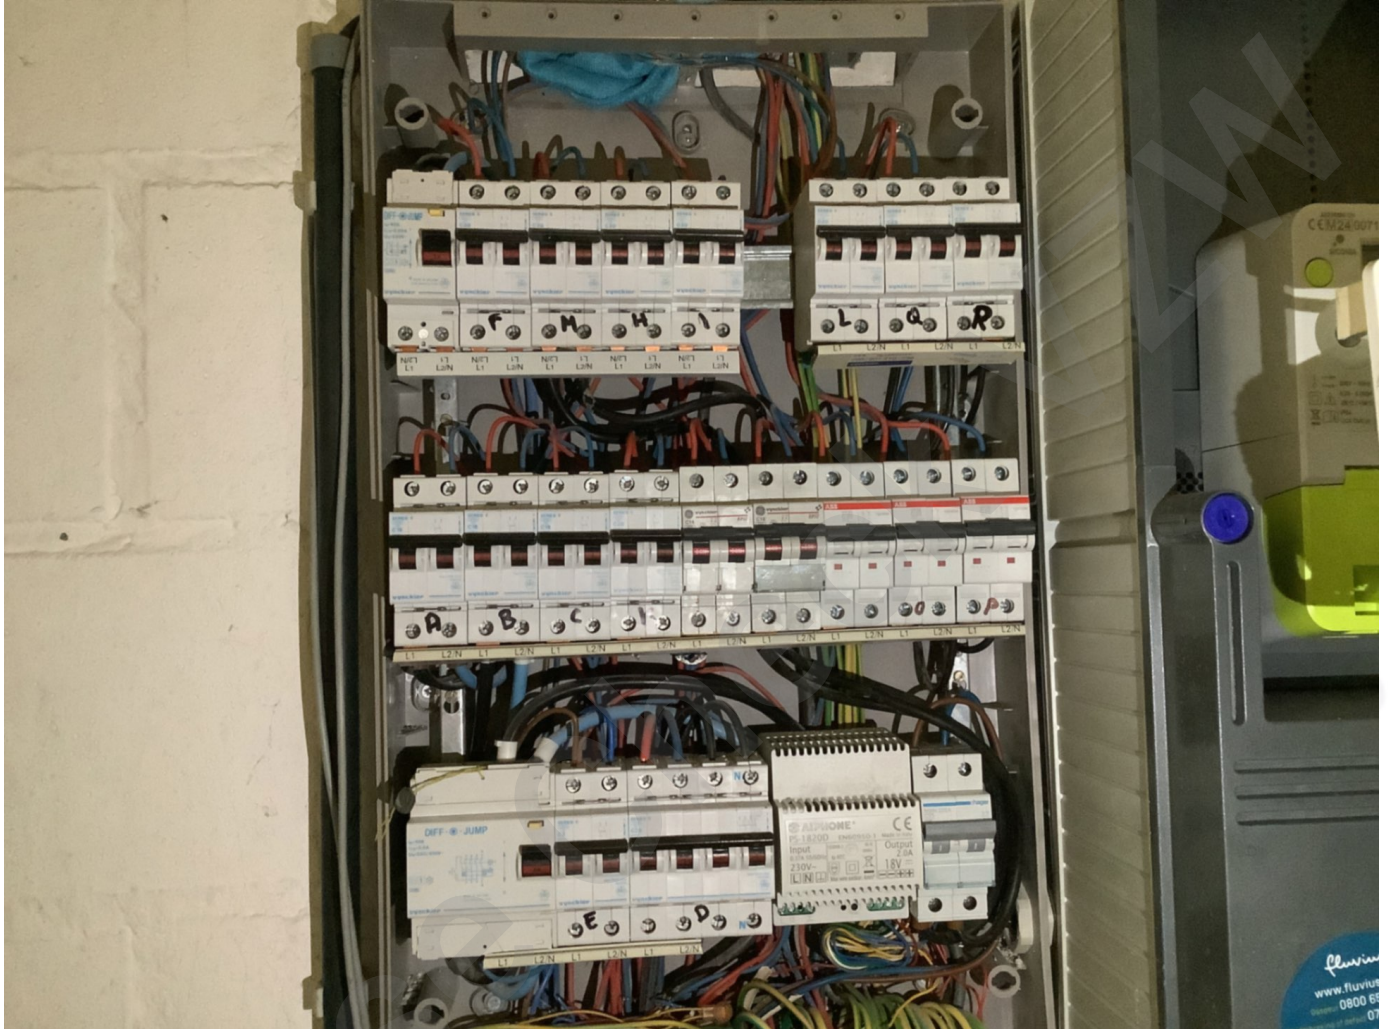
image Bord 1

- De nominale stroom van de differentieelstroombeschermingsinrichting is niet aangepast aan de maatregelen van de overbelasting. - oAfd 5.3.5.3; oAfd 5.3.5.5

Extra opmerking: 50A voedings, diffs 40A

- Er ontbreken afdekplaatjes in het elektrisch bord. - Afd 5.2.6; oAfd 4.2.2.3

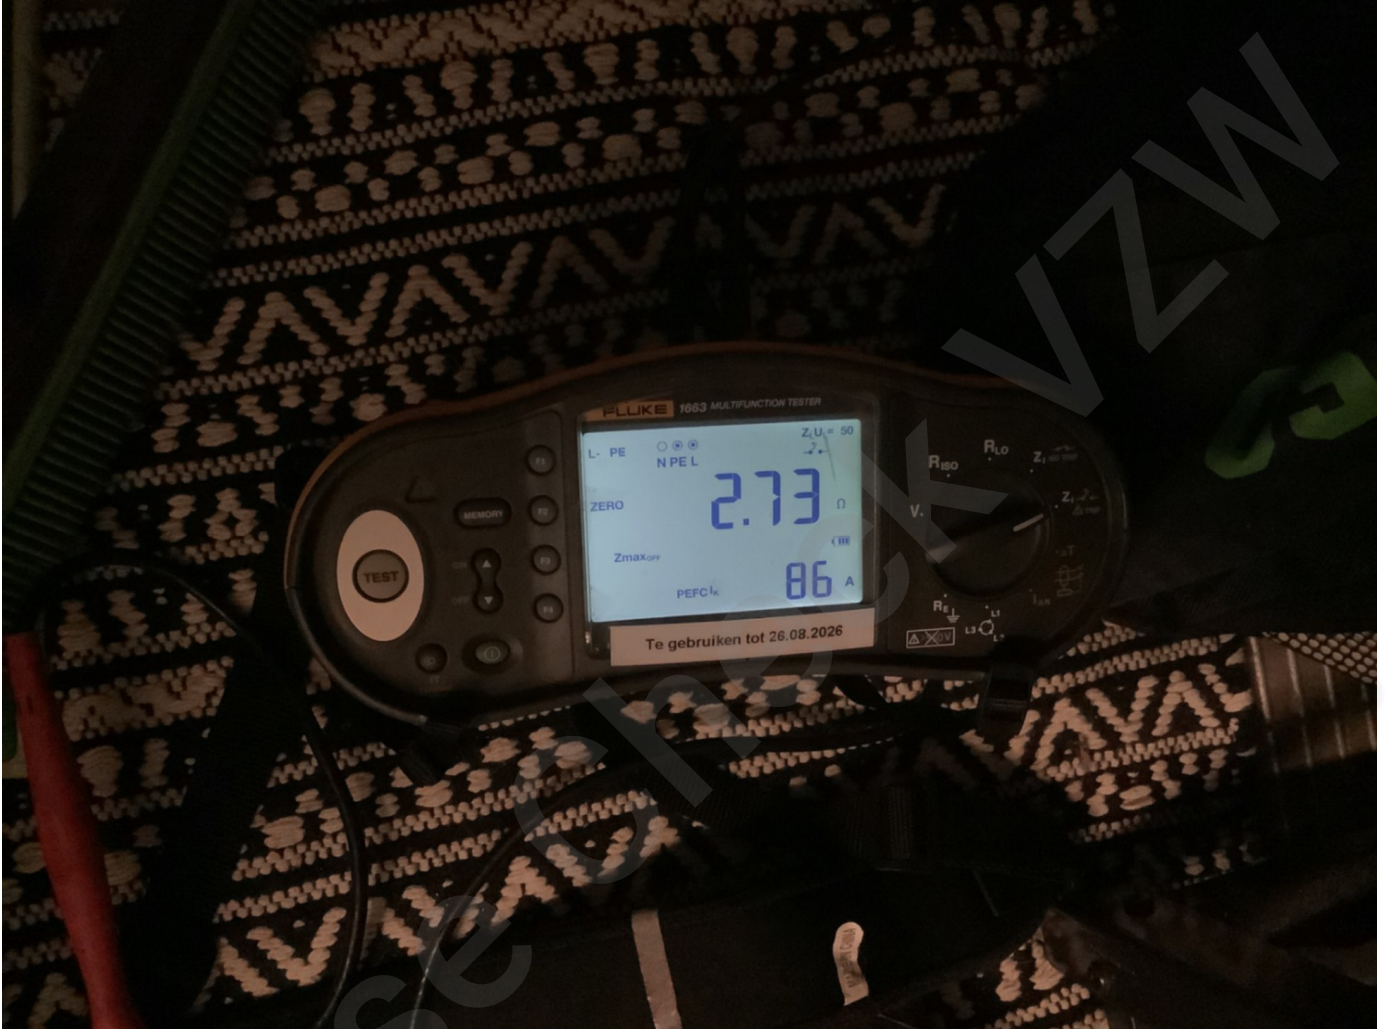
Metingen

Minimale isolatieweerstand: 2,95 MΩ
