## Controlebezoek - Periodiek [Hfst 6.5]

Verslagnummer:  
33/16072026/61637/72767/1

Inspectie adres: Neerheide 10, 9070

Afwijking: Huishoudelijke installatie oud AREI  
[Afd 8.2.2]

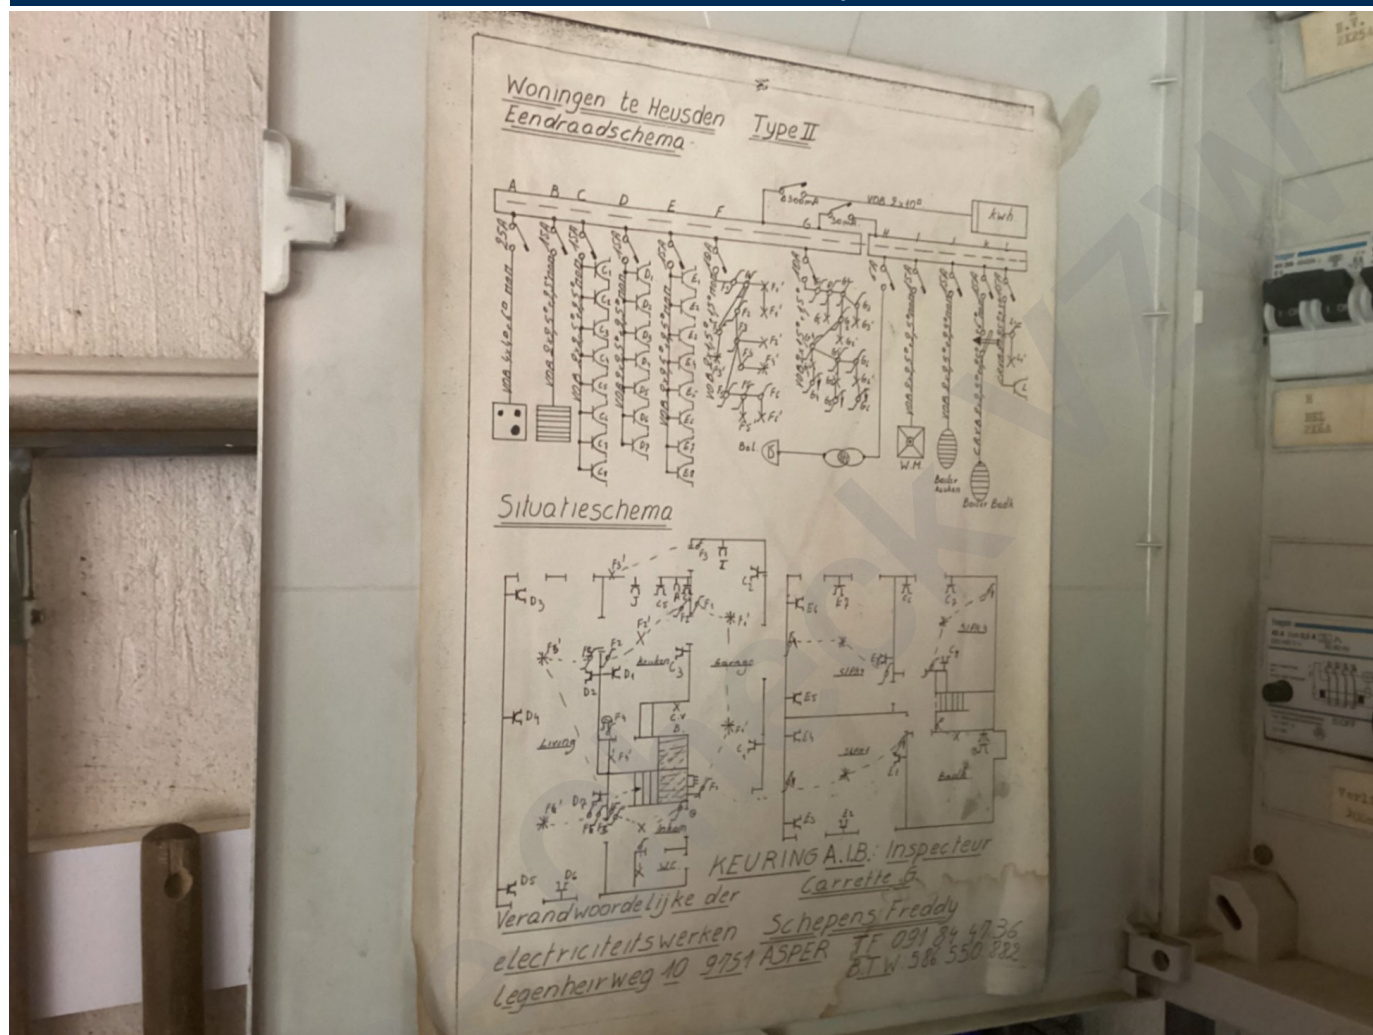
## Eendraadschema en situatieplan

- Het eendraadschema en situatieplan komen niet overeen met de werkelijkheid. - Afd.3.1.2
- Het materiaal heeft een onvoldoende beschermingsgraad. - Afd 2.4.3; oAfd 4.2.2.3
