NIEUWE TOESTAND  
ACHTERGEVEL  
KAIROSTRAAT

| ARCHITECT | A1 PLANNING ARCHITECTEN |
| BOUWPLAATS | KAIROSTRAAT 65-67<br>8400 OOSTENDE |

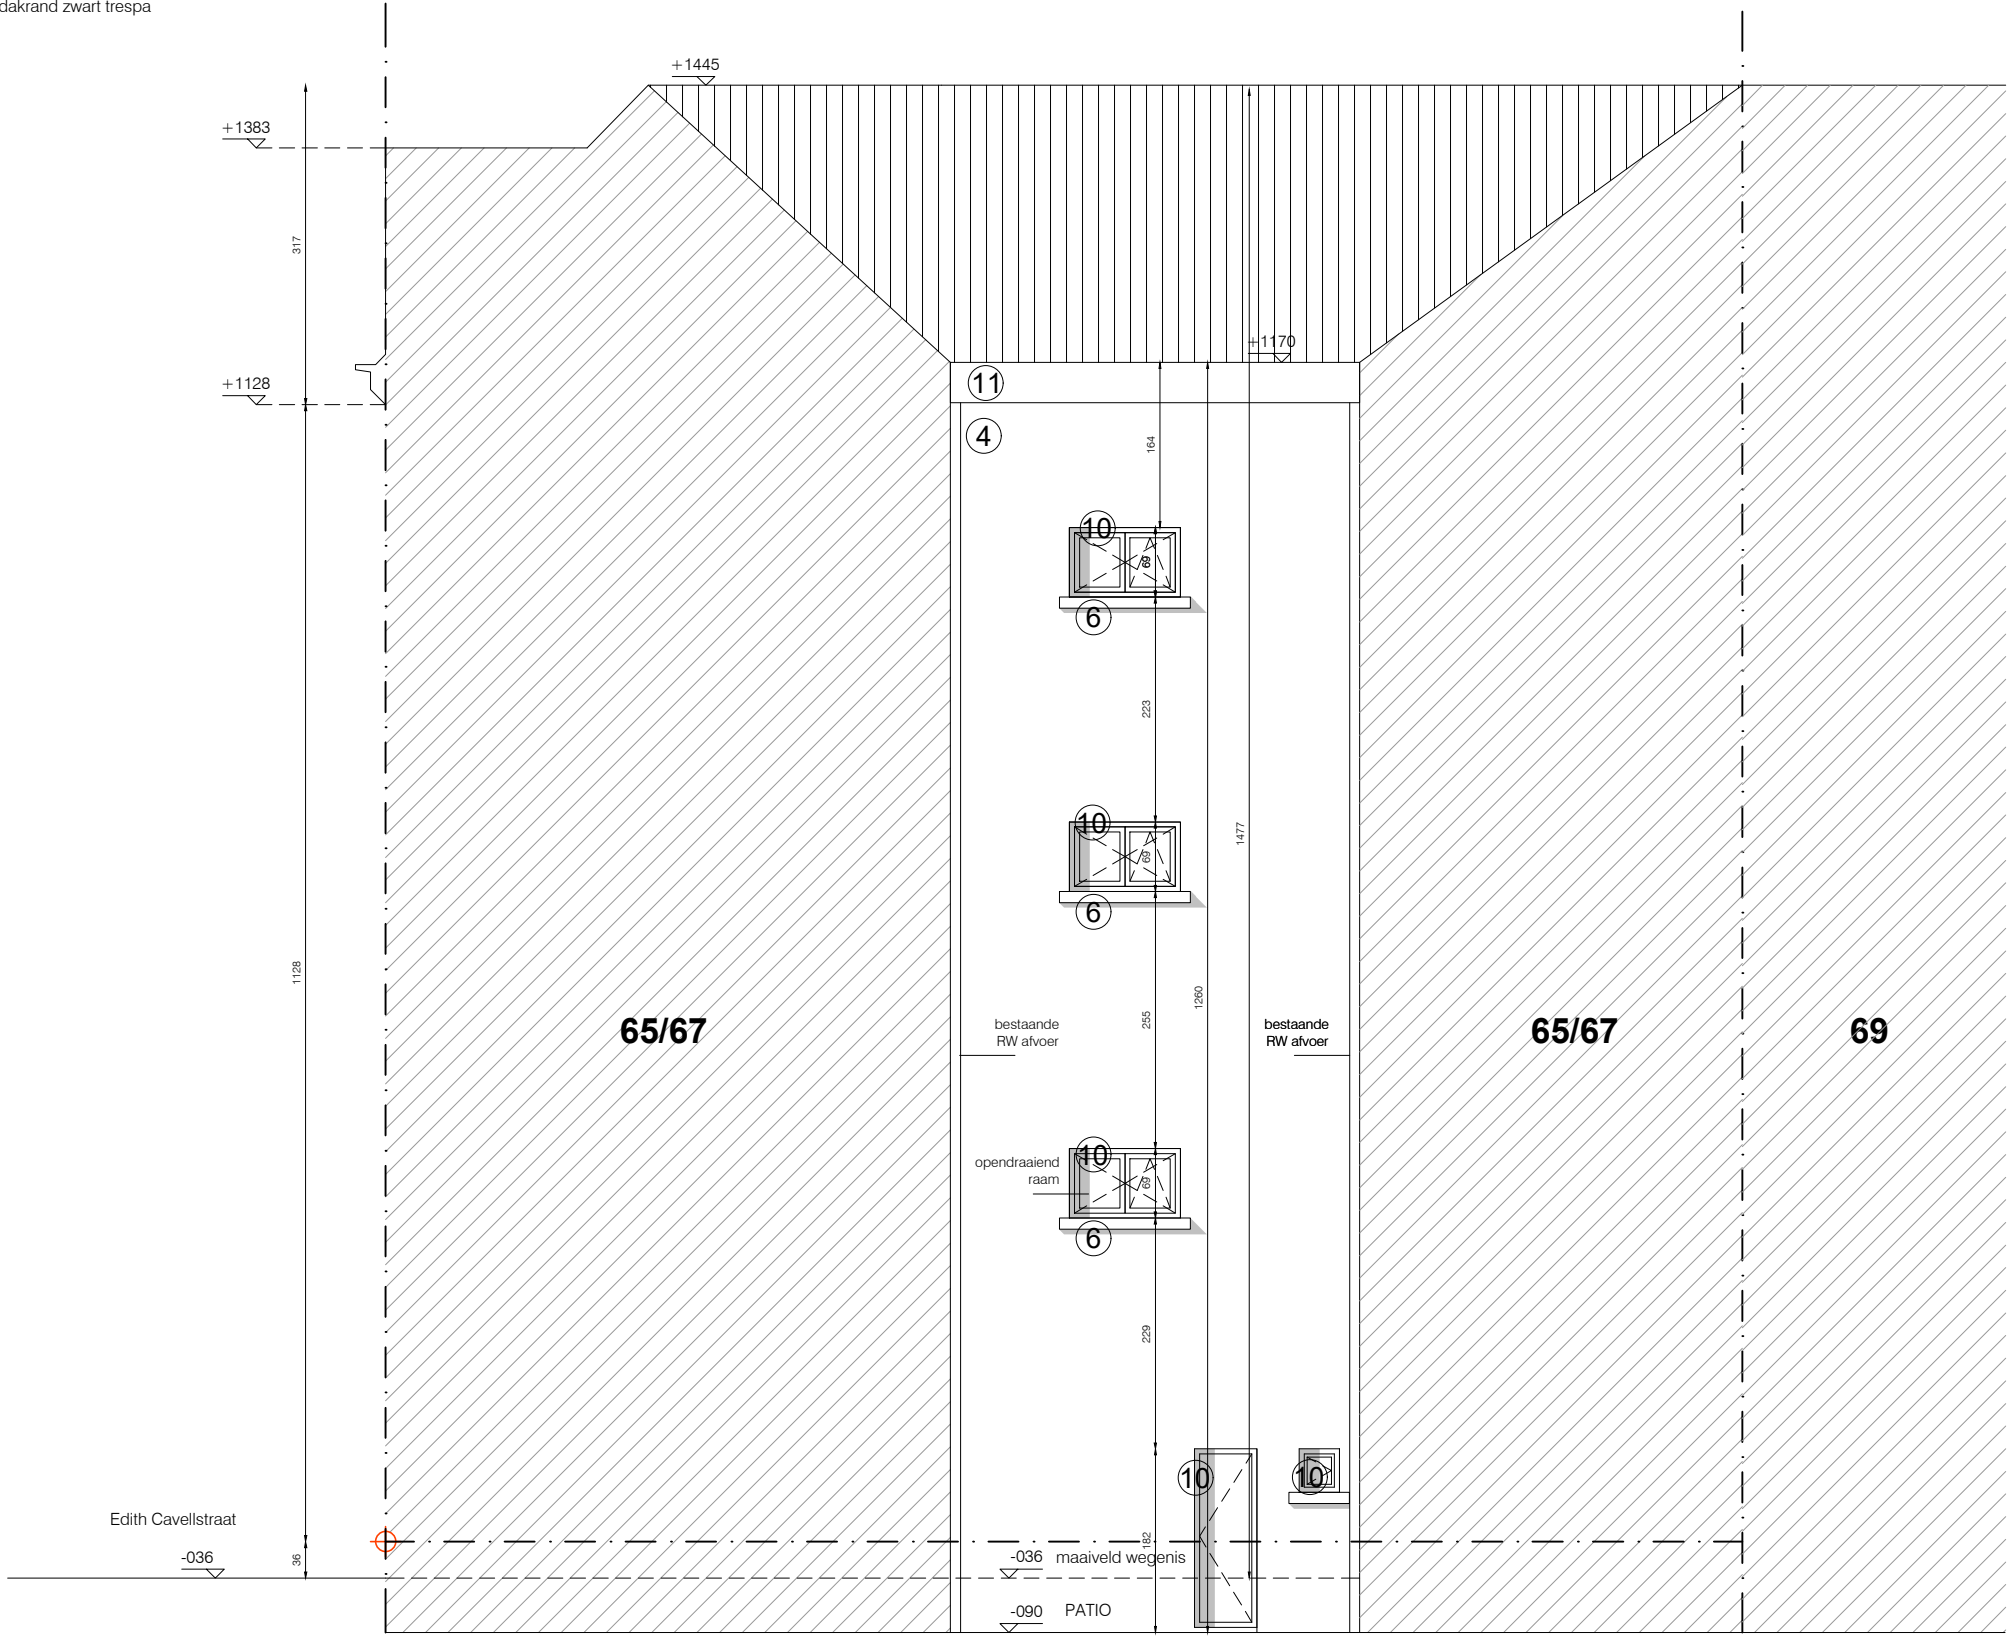
- 1. REINIGEN van beton plint deels met patroon
  - 2. REINIGEN/ZANDSTRALEN van zandkleurig metselwerk in staand verband met licht grijze voeg
  - 3. geglaazuurde steen wit en donker groen
  - 4. REINIGEN cementering
  - 6. REINIGEN dorpel beton
  - 8. dakpannen zwart
- 
- 10. NIEUW pvc schrijnwerk zwart
  - 11. NIEUWE houten dakrand zwart trespa
