NIEUWE TOESTAND  
ACHTERGEVEL  
naar burenr.69

| ARCHITECT | A1 PLANNING ARCHITECTEN |
| BOUWPLAATS | KAIROSTRAAT 65-67<br>8400 OOSTENDE |
| DATUM | 19/12/2019 |

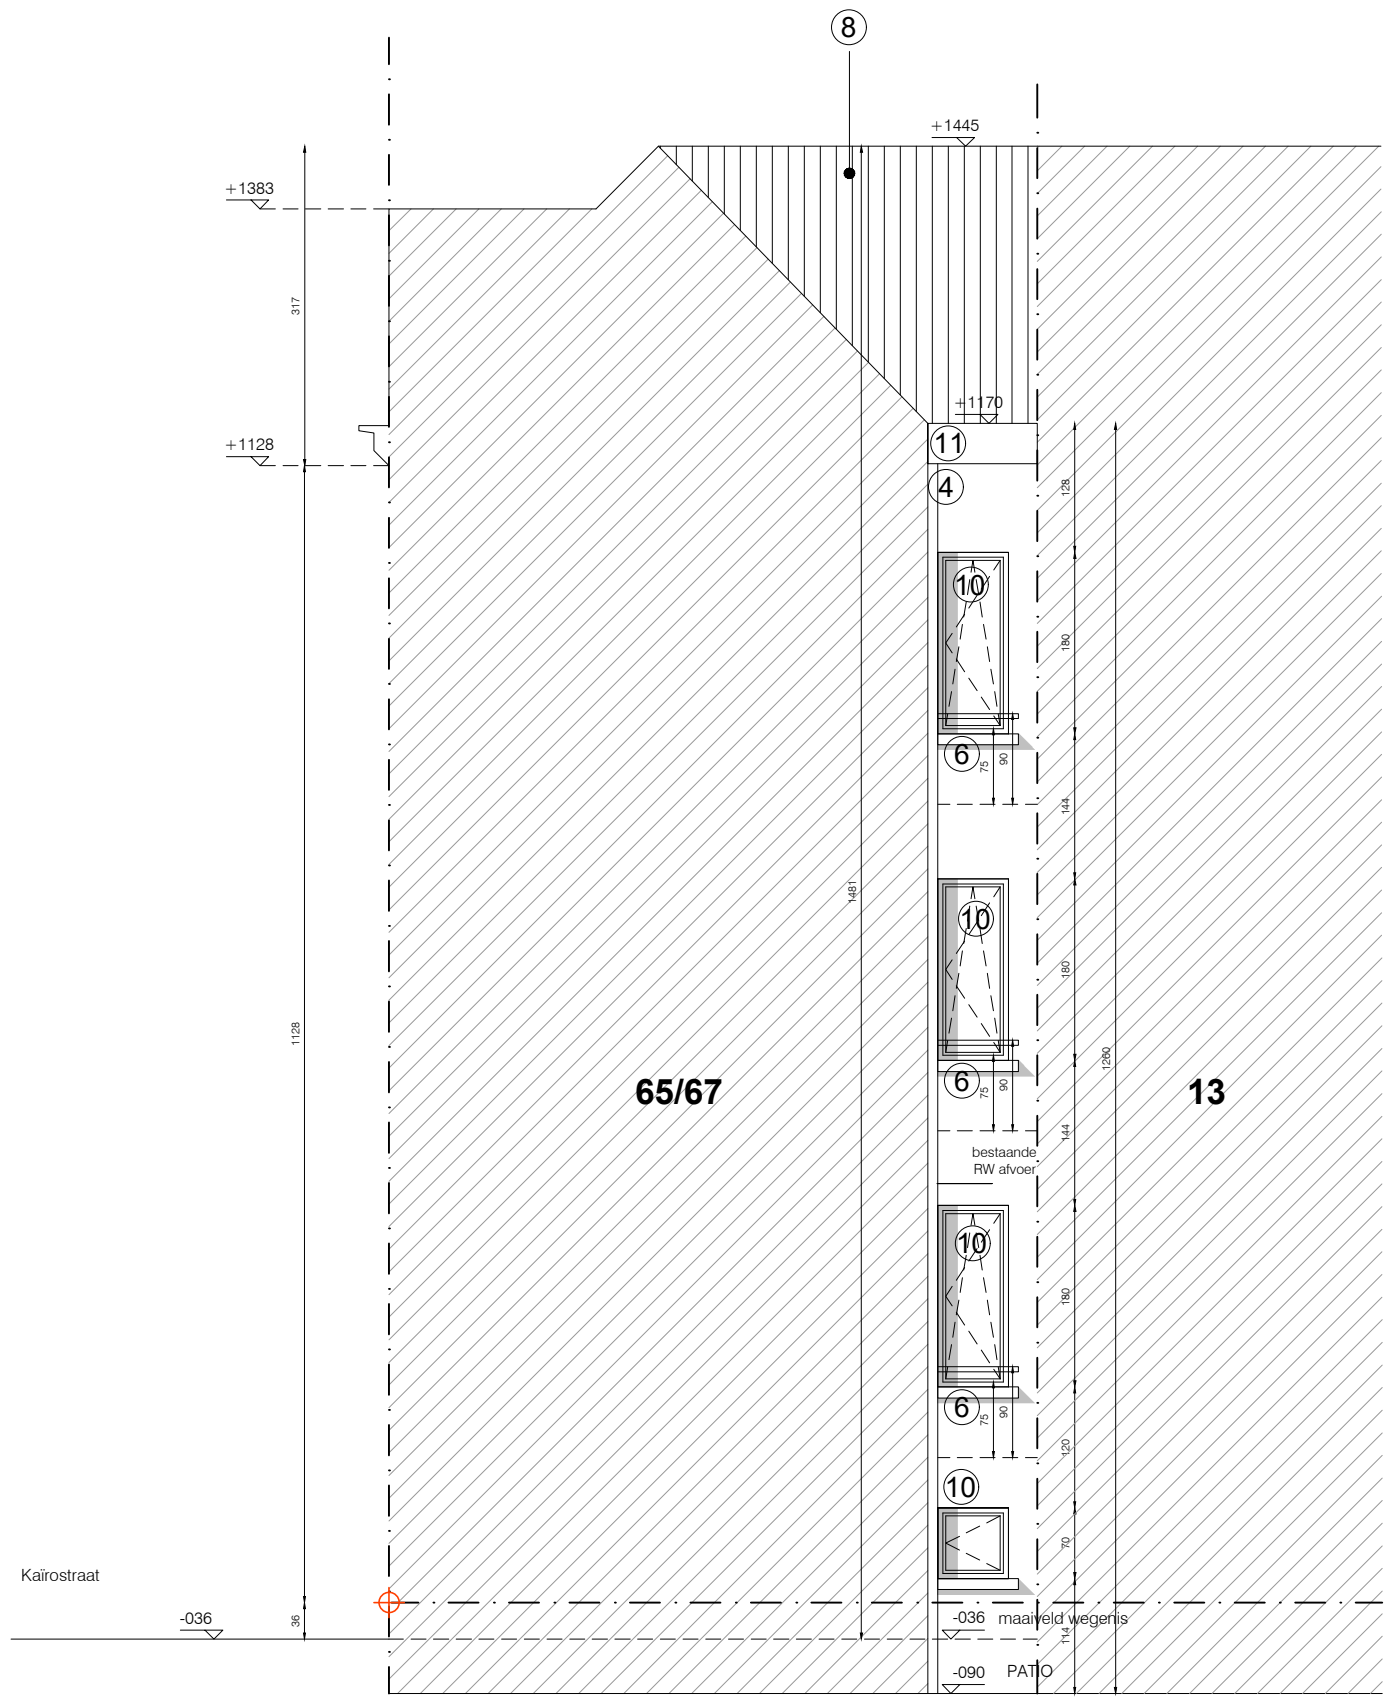
1. REINIGEN van beton plint deels met patroon
2. REINIGEN/ZANDSTRALEN van zandkleurig metselwerk in staand verband met licht grijze voeg
3. geglaazuurde steen wit en donker groen
4. REINIGEN cementering
6. REINIGEN dorpel beton
8. dakpannen zwart
10. NIEUW pvc schrijnwerk zwart
11. NIEUWE houten dakrand zwart trespa
