Ref: 2012080768

**VERSLAG VAN EEN GELIJKVORMIGHEIDSONDERZOEK EN/OF CONTROLEBEZOEK VAN EEN HUISHOUDELIJKE ELEKTRISCHE INSTALLATIE****Algemene gegevens**

| Plaats van het onderzoek: | Jan Breydellaan 5, Sint Andries | | |

**BESCHRIJVING VAN EEN OUDE ELEKTRISCHE HUISHOUDELIJKE INSTALLATIE (BWJ < 01/10/1981)**

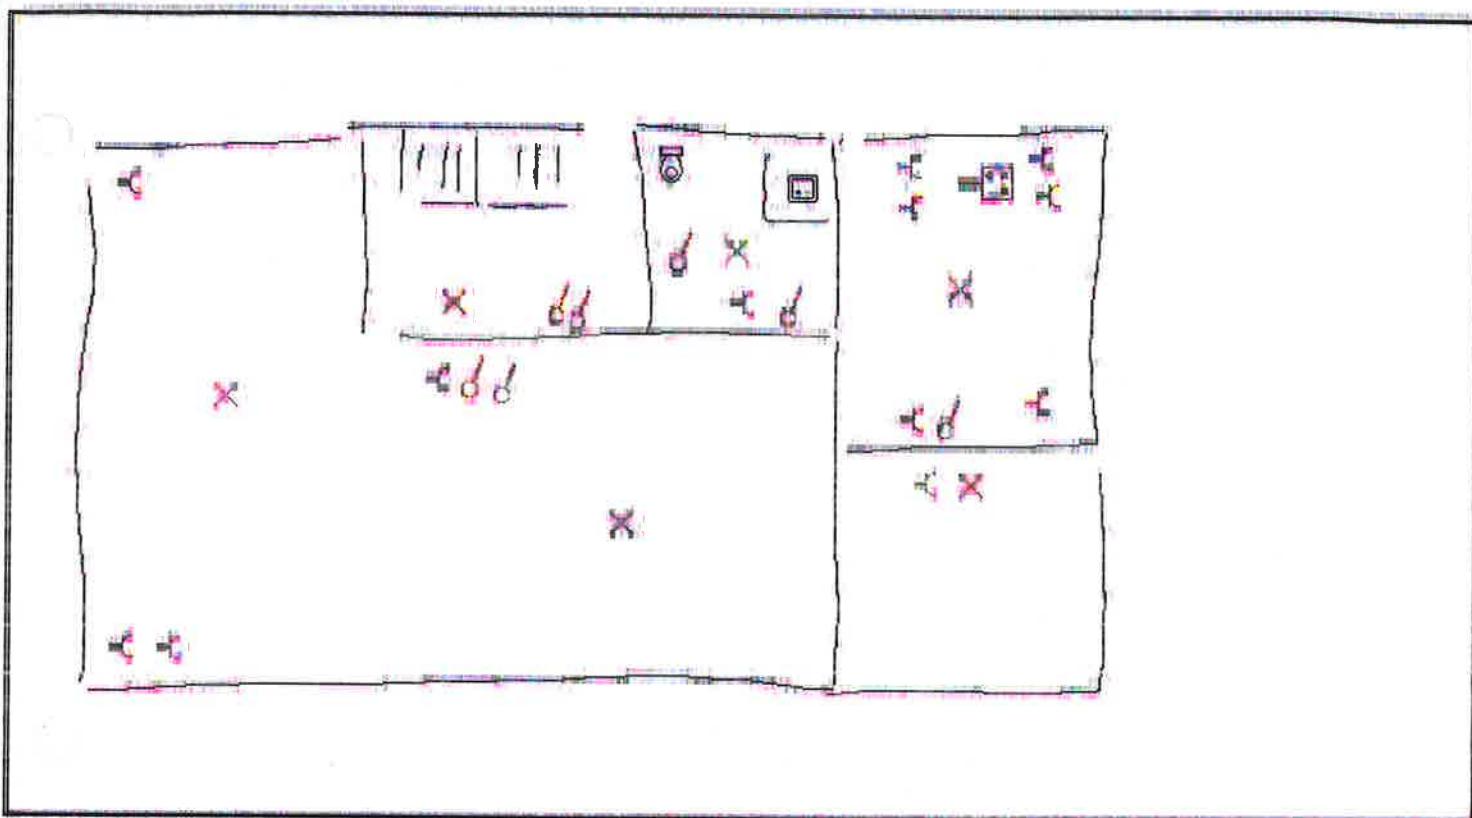
**SITUATIESCHEMA (Vereenvoudigd conform nota nr.70, FOD Economie, KMO, Middenstand en Energie)**

BORD 1 : 3P AUT 40A + 2P AUT 10A + 4 X 2P AUT 16A + 4 PENAUT 16A. BORD 2 : 6 X 2P AUT 10A + 6 X 2P AUT 16A
