# Energieprestatiecertificaat

Niet-residentiële eenheid (oppervlakte  $\leq 500 \text{ m}^2$ )

**Mariakerksesteenweg 88, 9031 Gent**

certificaatnummer: 20260224-0003810294-KNR-1

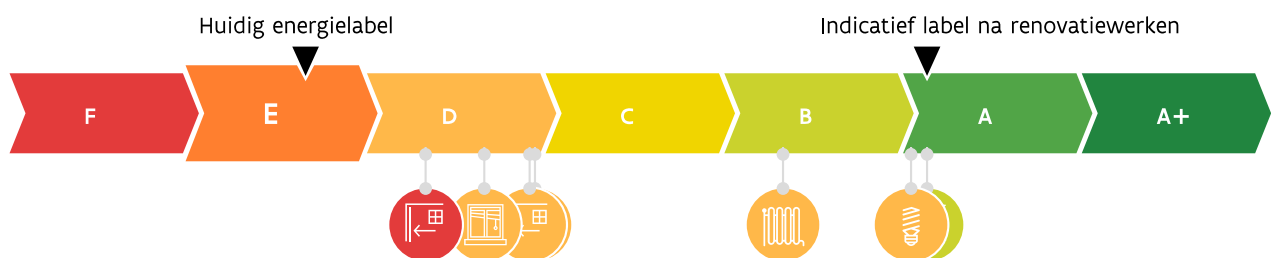
Als u beslist om uw eenheid stapsgewijs te renoveren in de hierboven gesuggereerde volgorde, geeft de onderstaande energieschaal een overzicht van waar uw eenheid zich na elke stap zal bevinden op de energieschaal. Verandert u de volgorde, dan verandert ook de impact van elke maatregel. Dat kan hier niet weergegeven worden. Bij de plaatsing van een installatie op zonne-energie zal het energielabel nog verder verbeteren.
