## Controlebezoek - Periodiek [Hfst 6.5]

Verslagnummer:  
31/22092026/63534/75453/2

Inspectie adres: Heusdensteenweg 30, 9230

Type: Controlebezoek - Periodiek [Hfst 6.5]

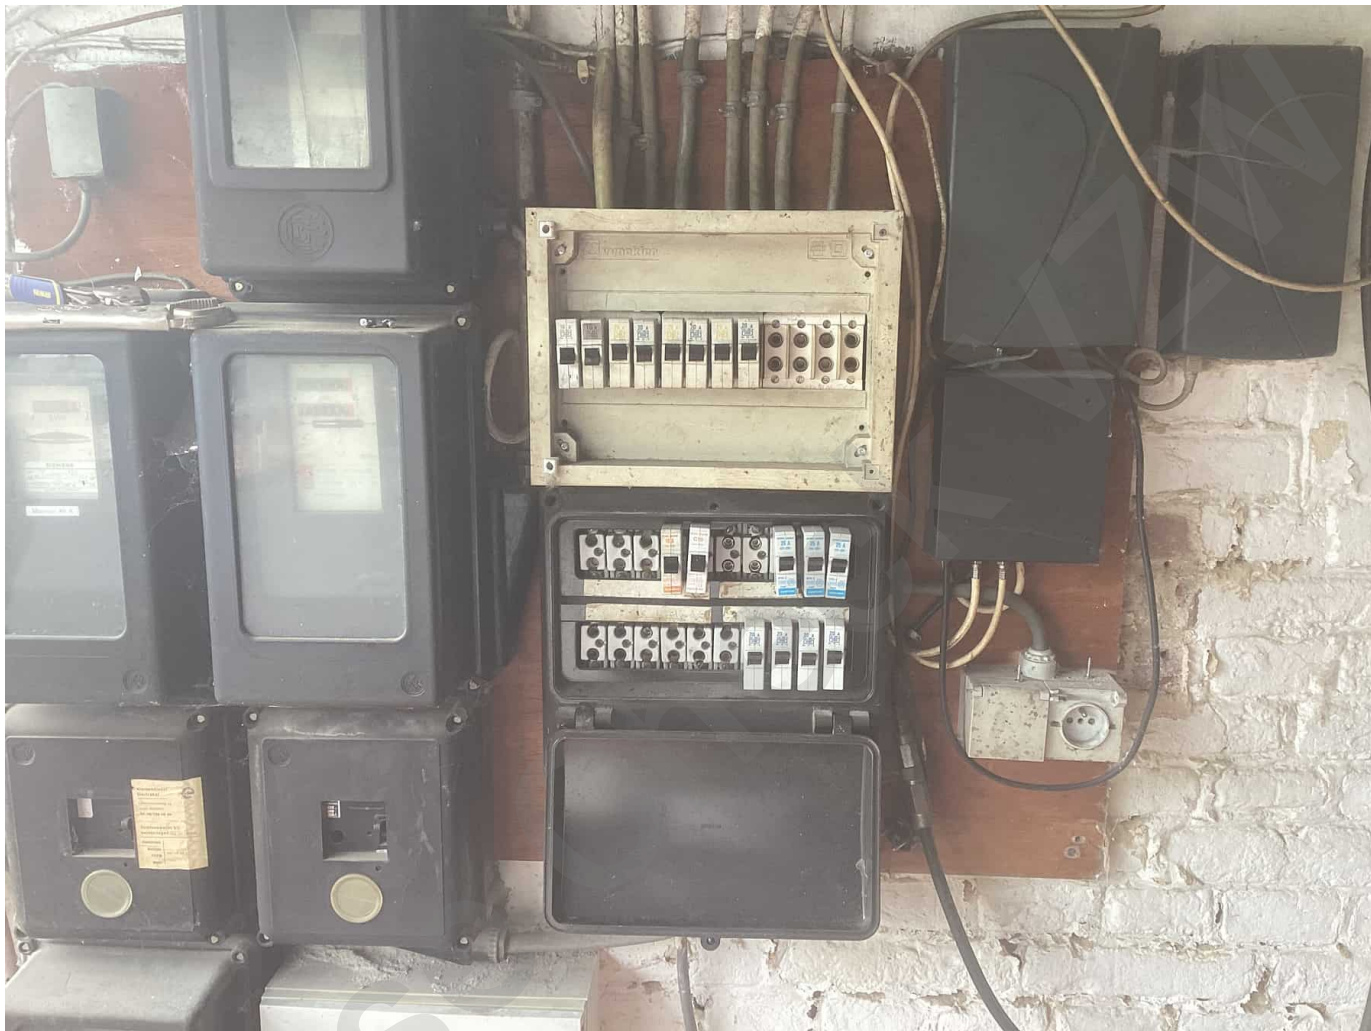
image Bord 1

- Het verdeelbord is onvoldoende gemarkeerd. Individuele markering, voedingsspanning en/of gevarendriehoek ontbreken. - oAfd 3.1.3.3; Afd 9.4.1
- Het eendraadschema en situatieplan zijn niet aanwezig. - oAfd 3.1.2.1

- De sectiegrootte van de overbruggingen in de borden is niet aangepast aan de grootte van de beveiliging tegen overstromen. - oAfd 4.4.1.5
- De kringen, de onderbrekingstoestellen en of de beschermingstoestellen zijn niet duidelijk en zichtbaar gekenmerkt. - Afd 3.1.3

- De beschermingsgraad van de ruimte moet ten minste IPXX-D zijn voor ruimtes publiek toegankelijk en IPXX-B voor gewone ruimtes. - oAfd 4.2.2.3
- De differentieelstroombeschermingsinrichtingen werkt niet na het indrukken van de testknop en/of de testknop is niet gemakkelijk bereikbaar. - oAfd 5.3.5.3.b; oAfd 5.3.5.3; oAfd 6.5.7.2.b.4.d; oAfd 6.4.6.4.b.4

- De differentieelstroombeschermingsinrichting 'vochtige lokalen' is niet stroomafwaarts gelegen van de differentieelstroombeschermingsinrichting in het begin van de installatie. - oAfd 4.2.4.3.c; oAfd 7.1.4.1

- De penautomaten/zekeringen van hetzelfde circuit zijn niet van dezelfde nominale grootte. - oAfd 5.3.5.5
- De houders van de penautomaten zijn niet uitgerust met een kaliberstuk. - oAfd 5.3.5.5.a

- Schakelaars / stopcontacten / aftakkingsdozen zijn niet conform bevestigd. - oAfd 5.3.4.2c; oAfd 5.3.5.2; Afd 1.4.1; Afd 1.4.2; oAfd 5.3.5.4
- Een of meerdere stopcontacten zijn niet van kinderbeveiliging voorzien. - oAfd 4.2.2.3.b; Afd 8.2.1; Afd 8.2.2

- Stopcontacten, schakelaars en verlichtingsarmaturen van het type "open achteraan" mogen niet op rechtstreeks brandbare materialen geplaatst worden. - oAfd. 4.3.3.5

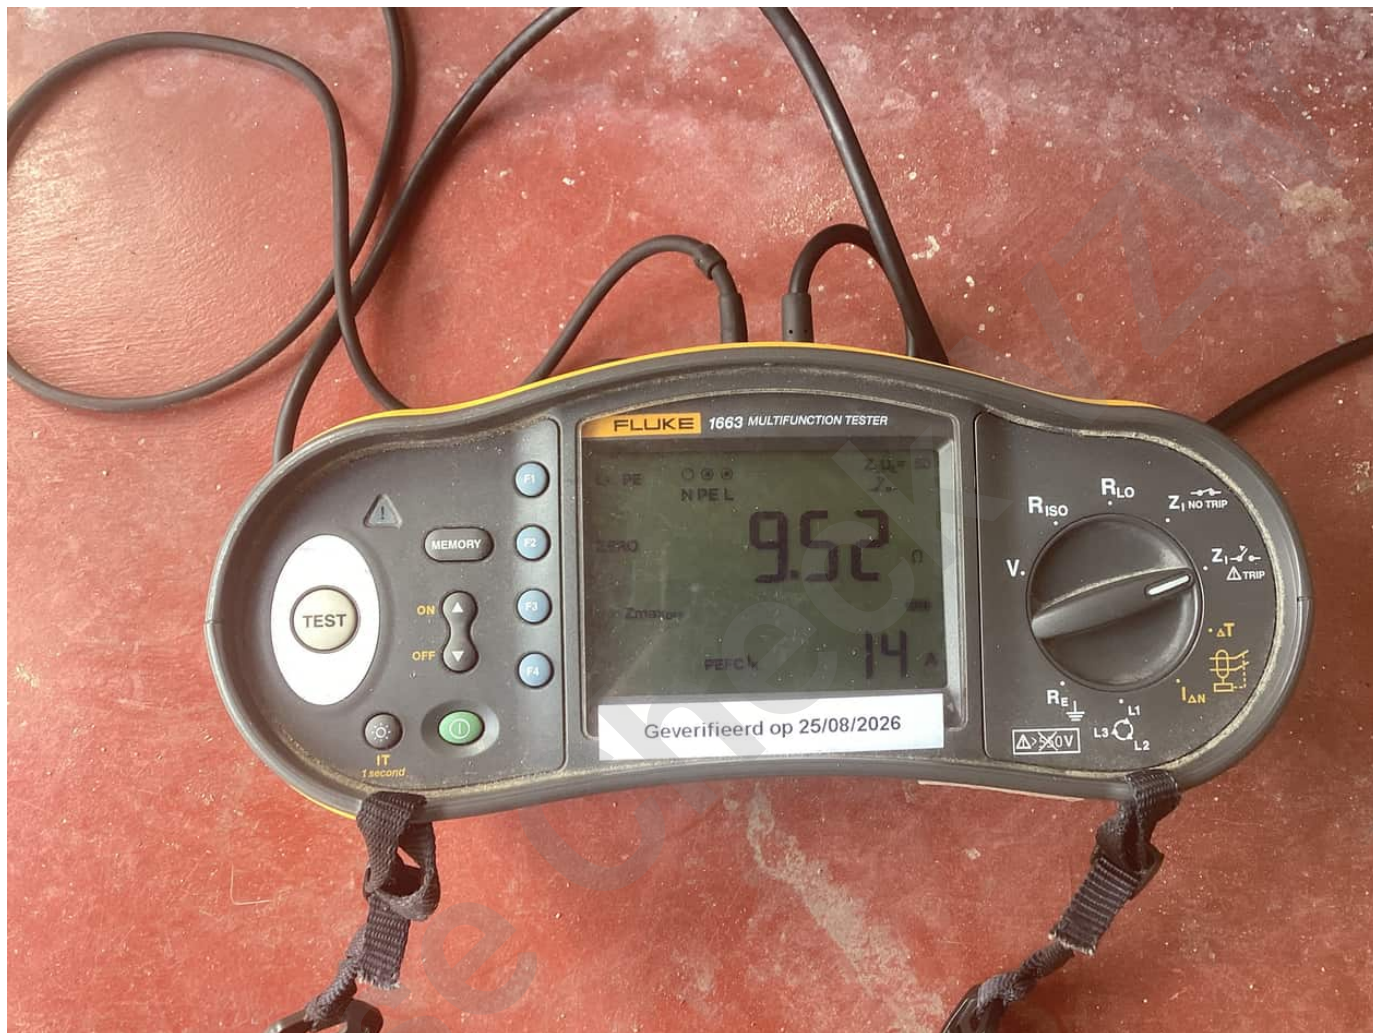
## Metingen

Minimale isolatieweerstand: 2,42 MΩ

Rechtstreekse aanraking: Niet ok

Onrechtstreekse aanraking: Niet ok
