# Asbestinventarisatattest

Koning Albert I-laan 179, 8200 Brugge

Attestnummer : 20260124-000067.000

Uitgegeven op : 24.01.2026

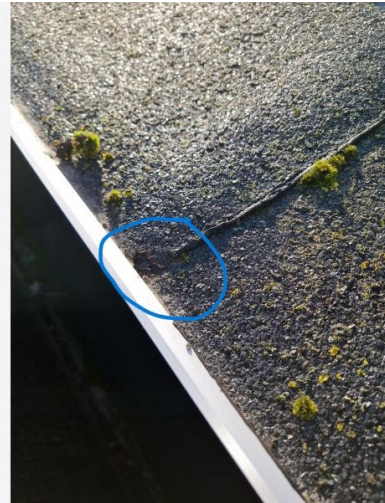
## Fiche 17: Roofing (platte dak garage)

Geen asbest

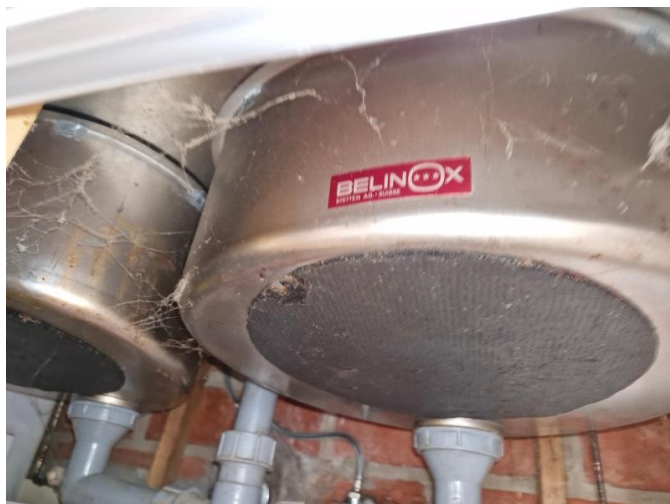
## Fiche 18: teerlaag (spoelbak)

Geen asbest

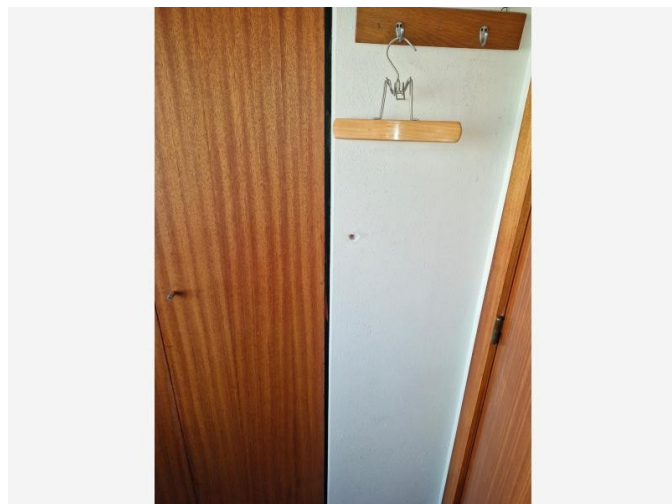
## Fiche 21: PW (muren)

Geen asbest
